# 2020년도 11월 중대재해사례

Focus on 5

### Part 2 중대재해사례

- ① ○○아파트 건설공사(슬라브 거푸집이 붕괴되어 협착)  
<사망 1명, 부상 2명>
- ② ○○주택신축공사(엘리베이터 피트 개구부로 추락) <사망 1명>
- ③ ○○폐기물 수집현장(폐기물 운반 차량 적재함 상부 덮개  
설치 작업 중 추락) <사망 1명>
- ④ ○○농장(양돈농가 분뇨처리시설 작업 중 질식) <사망 1명>
- ⑤ ○○농업회사법인(교반기 청소작업 중 회전날 끼임) <사망 1명>

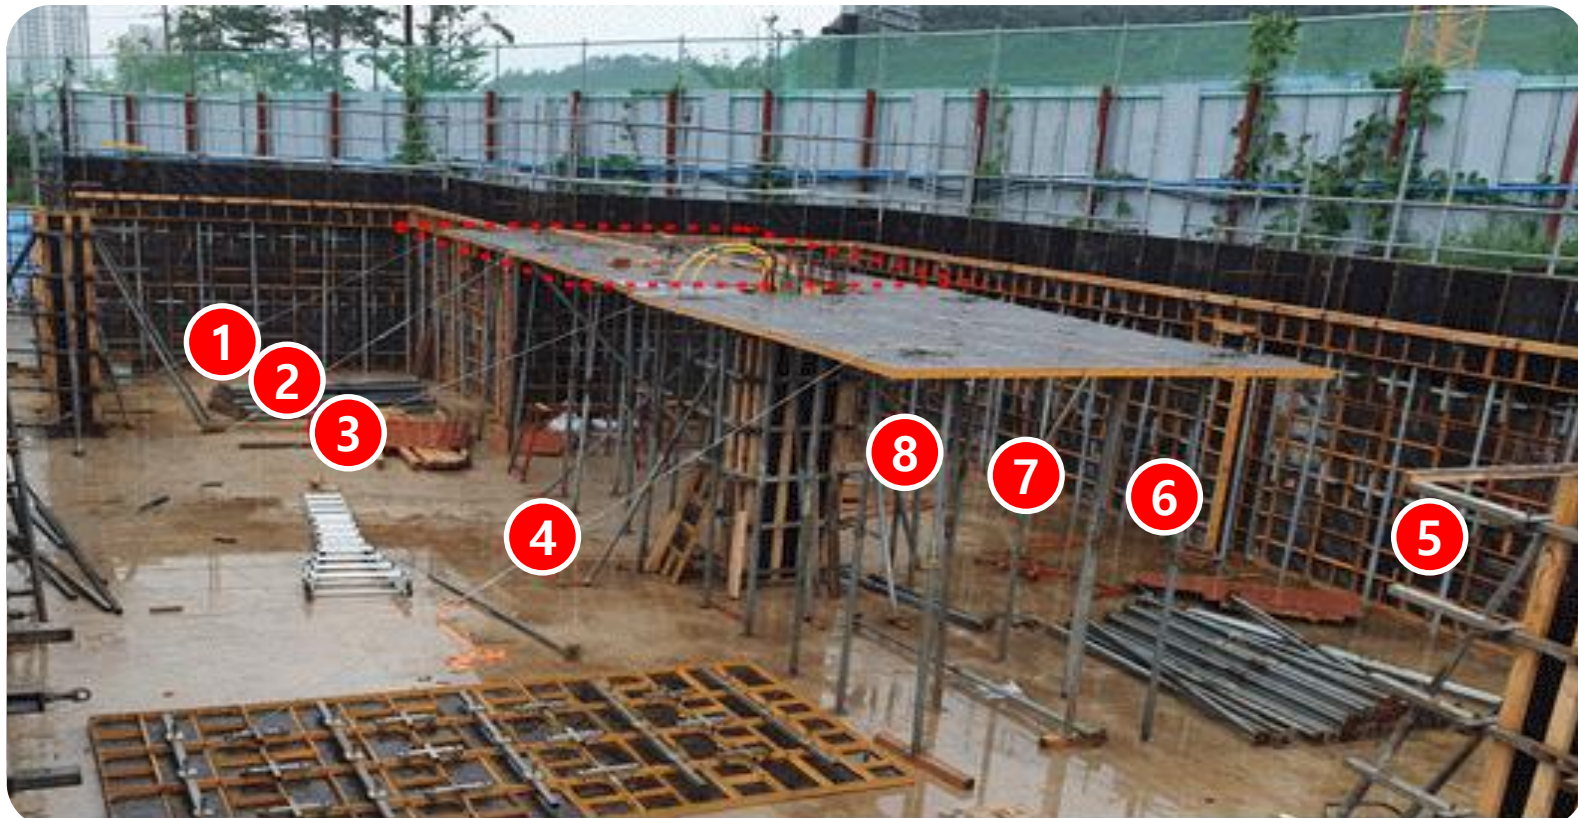
## » 무량판 슬라브 거푸집 동바리가 설치된 모습(사고 전)

※ 거푸집 전도방지용 와이어로프 최초설치 현황(번호)

- ▶ 거푸집을 조립하는 경우에는 거푸집이 외력에 견딜 수 있고 넘어지지 않도록 견고한 구조의 긴결재, 버팀대 또는 지지대를 설치하는 등 필요한 조치를 하여야 하나 전도방지용 와이어로프를 해체하여 슬래브 거푸집이 넘어짐.

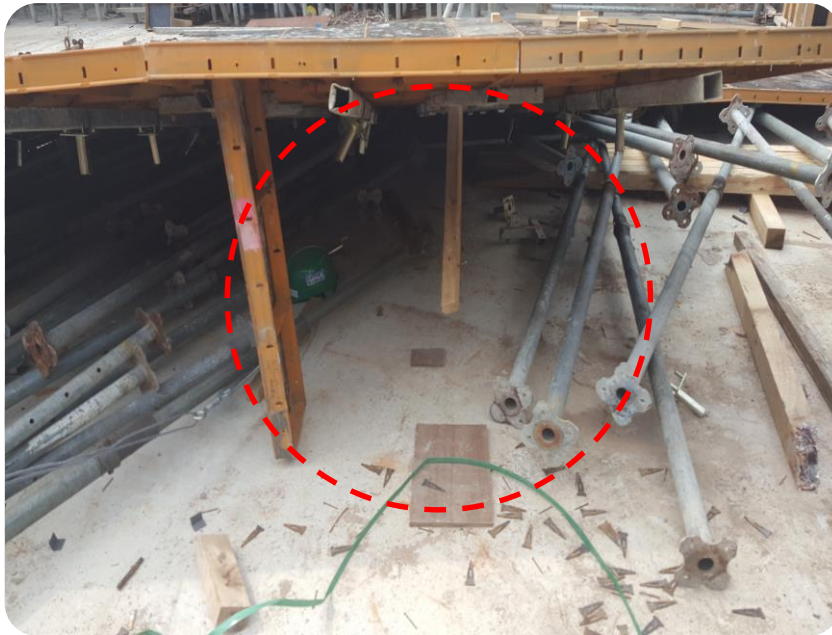
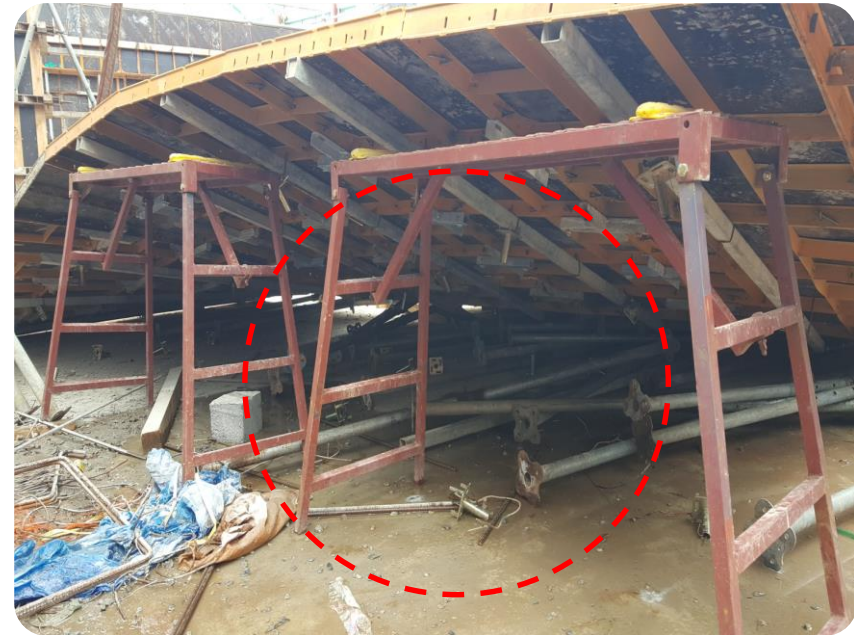
- ▶ 슬라브 거푸집 하부에 설치된 동바리가 작업 중 발생한 수평하중에 저항하지 못하고 전도되면서 상부의 거푸집이 무너져 내린 것으로 추정됨.
- ▶ 사고 당시 슬라브 하부의 동바리는 불균형 하중에 대한 수평 지지력을 확보하기 어려운 상태(지지대 보강 미비)로 설치되어 있었던 것으로 파악됨

사고발생 위치①

사고발생 위치 ②

- ▶ 거푸집을 조립하는 경우에는 거푸집이 외력에 견딜 수 있고 넘어지지 않도록 전용철물을 사용하여 수평연결재를 설치하거나 버팀대 또는 지지대를 외력에 견딜 수 있는 강도로 설치하는 등의 조치 실시 철저

- ▶ 슬래브 거푸집 및 강관 동바리 등이 넘어지지 않도록 견고히 지지하는 등 안전 조치 실시 철저

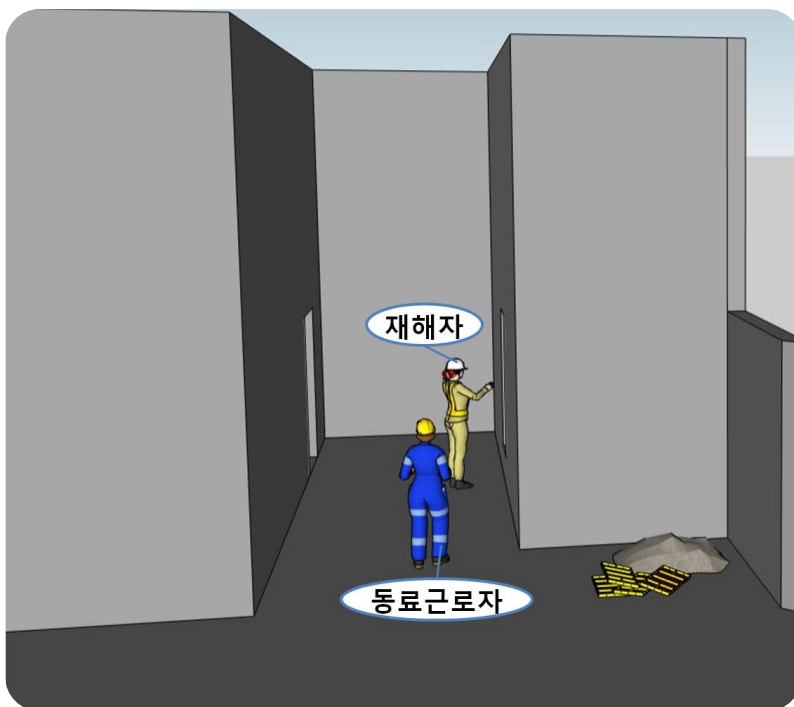
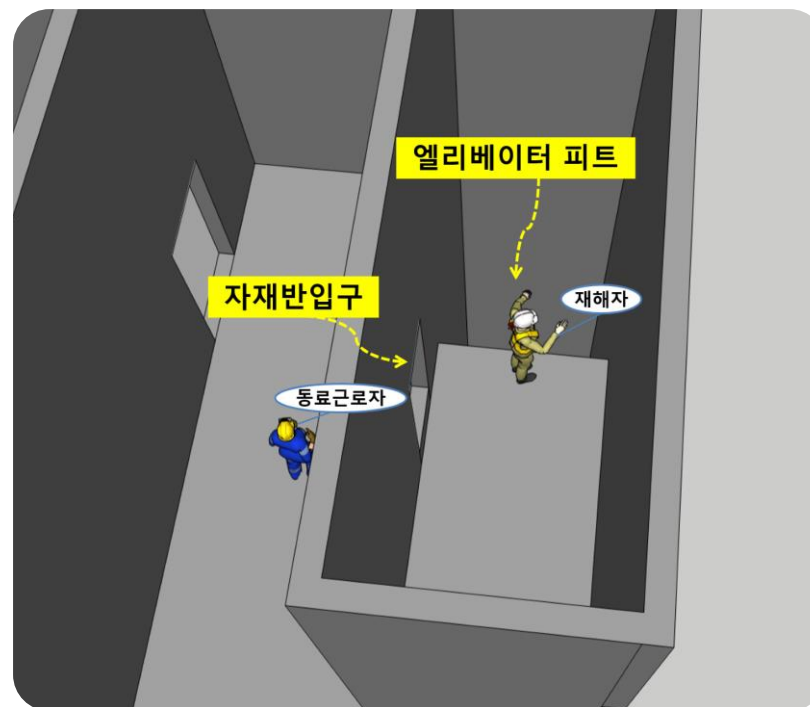
- » 엘리베이터 피트는 자재 반입용 공간에 인접해 있으며, 자재 반입구 부근에서 작업자가 자재정리 작업 중 안전난간이 없던 엘리베이터 피터 개구부로 실족한 것으로 추정됨

사고 당시 상황 ①

사고 당시 상황 ②

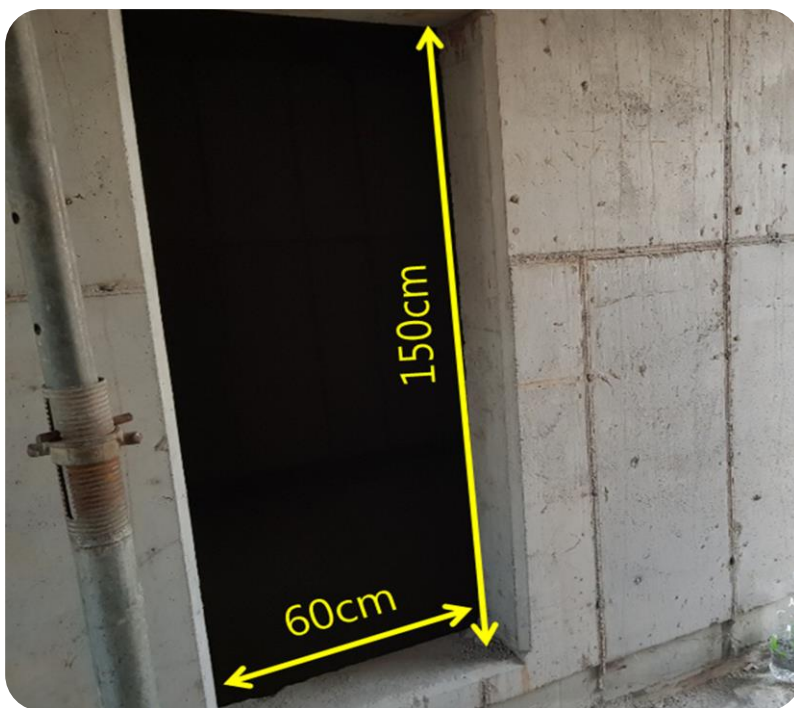
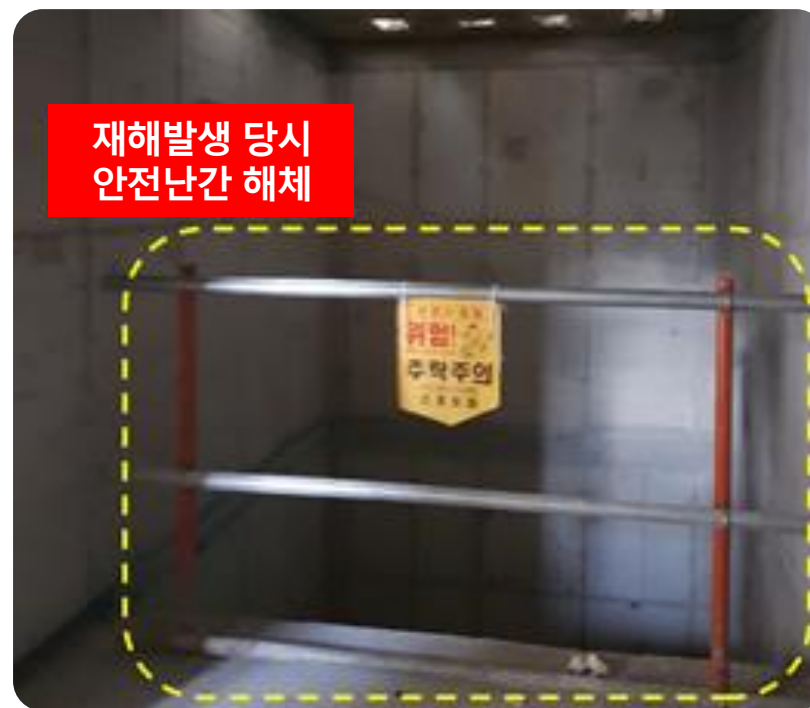
자재 반입구 모습

엘리베이터 피트 개구부 모습

- ▶ 통로의 끝이나 엘리베이터 피트로 근로자가 추락할 위험이 있는 장소에는 안전난간, 울타리 등의 방호 조치를 하여야 하나
- ▶ 재해발생 당시 개구부는 안전난간이 해체된 상태로 방치되었음

- ▶ 떨어질 위험이 있는 엘리베이터 피트에 작업의 필요상 난간 등을 임시로 해체한 경우 즉시 재 설치하도록 조치하여야 하며, 그렇지 않으면 추락방호망 등을 설치하여 근로자의 추락 위험을 방지해야 하며,
- ▶ 안전난간을 설치하는 경우 상부 난간대, 중간 난간대, 발 끝막이판 및 난간기둥으로 구성해야 함

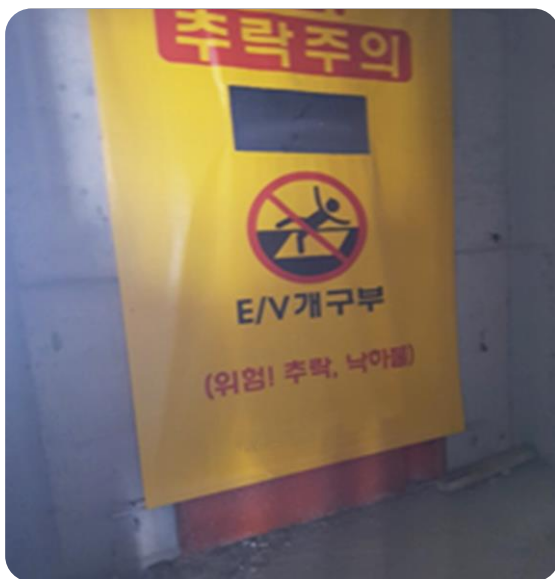
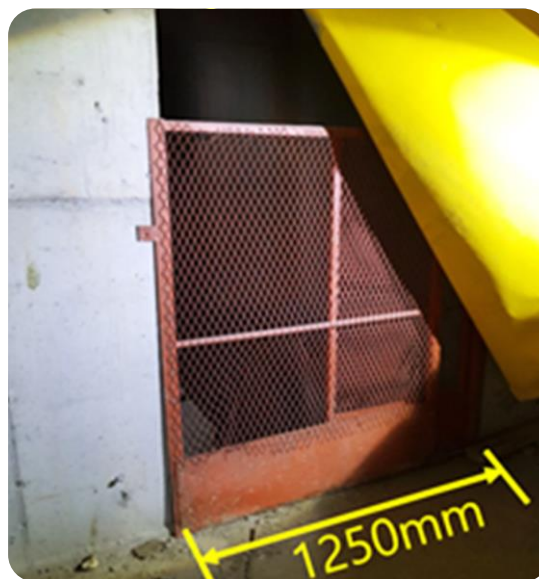
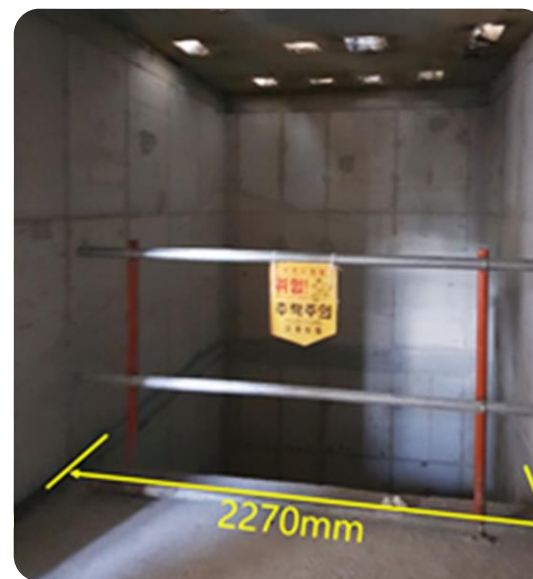
## » 엘리베이터 피트 개구부 안전난간 설치사례

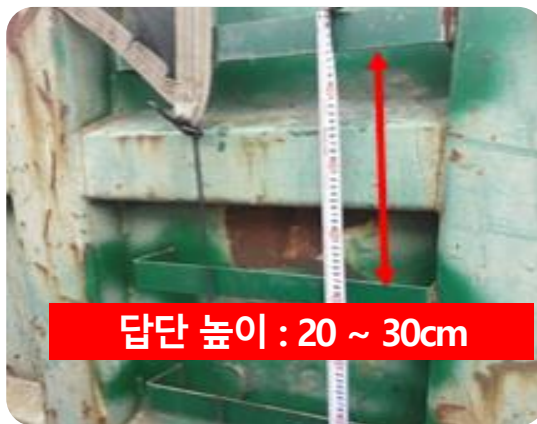
답단 높이 : 20 ~ 30cm

측면부 답단 상하 간격 모습

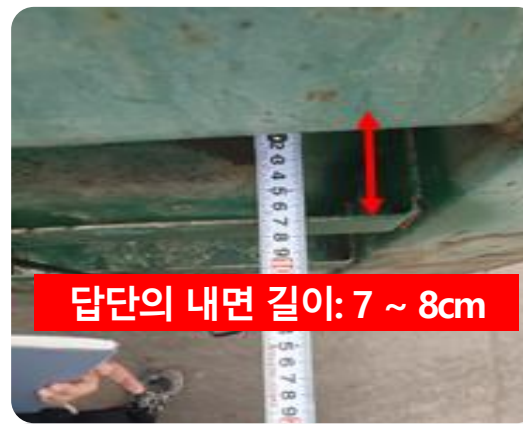
답단의 내면 길이: 7 ~ 8cm

측면부 답단과 벽체 간격 모습

- ▶ 사업주는 사다리식 통로를 설치하는 경우 견고한 구조로 답단과 벽과의 사이를 15cm 이상 간격을 유지 하여야 하나,
- ▶ 해당 암롤박스는 고정형 답단과 암롤박스 벽과의 사이가 7cm~8cm 간격으로 설치되어 있으며, 형태 또한 변형(구부러짐, 탈락 등)되어 있었음.
- ▶ 피해자가 설치기준에 부적합한 답단을 이용하여 비산방지용 덮개를 암롤 박스 측면의 고정후크에 체결하기 위하여, 내려오는 중 답단 상부(약 2.2m)에서 실족하여 중심을 잃고 떨어짐.

- ▶ 사다리식 통로를 설치하는 경우에는 답단의 간격을 일정하게 해야 하며, 변형이 없고 근로자의 승강시 미끄러지지 않는 구조로 폭 30cm 이상, 답단과 벽과의 사이는 15cm 이상의 간격을 유지 하도록하고, 최상단 답단 위로 손잡이 역할을 할 수 있는 핸드레일을 설치하여 안전하게 승강할 수 있도록 하여야 함.

고정형 답단의 변형 또는 파괴를 고려하여 4면에 4개소 이상의 답단을 설치하는 것이 타당 할 것으로 사료됨.

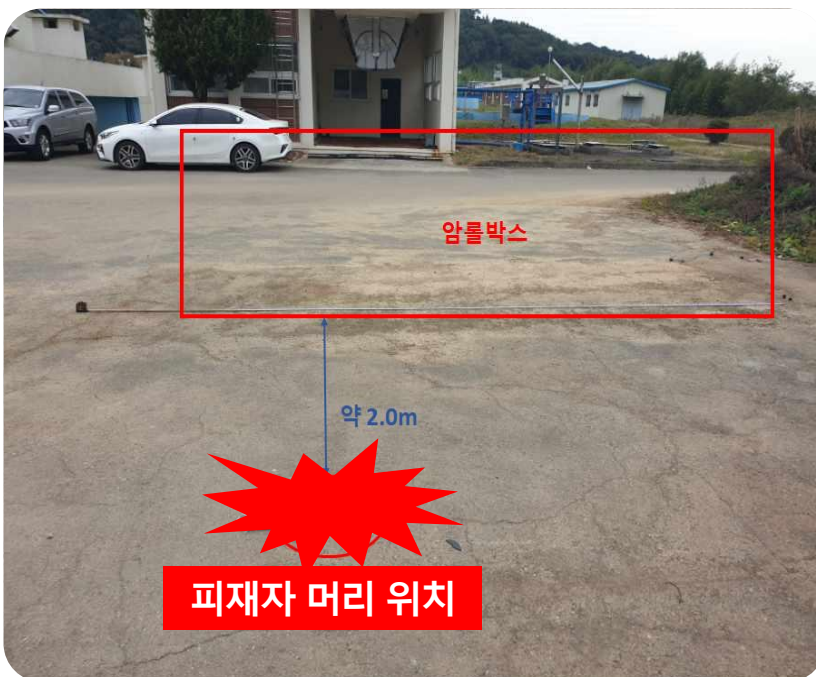
사고 현장 전경(바닥 콘크리트)

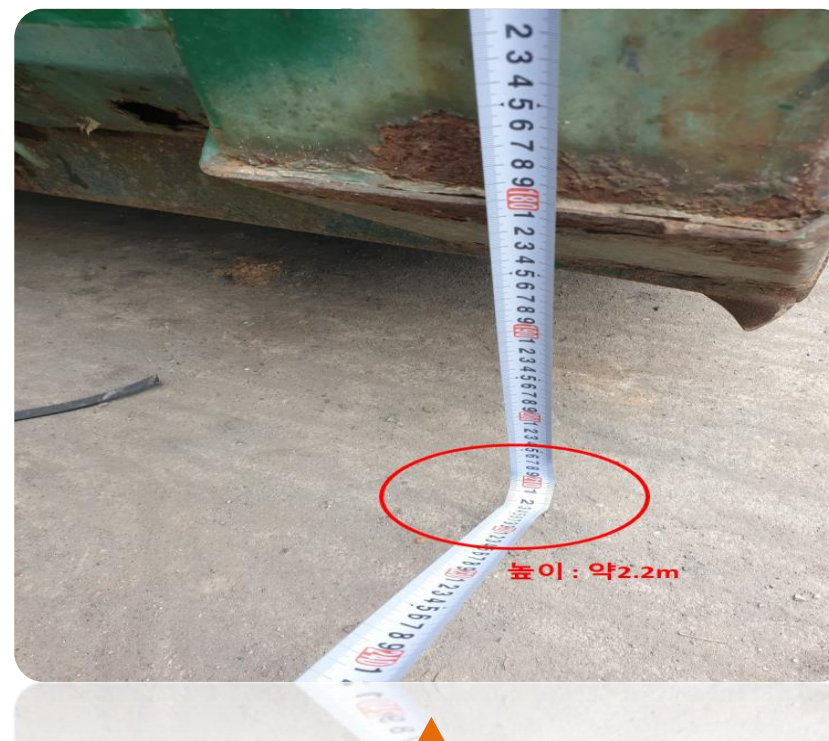
암틀박스 높이 약 2.2m

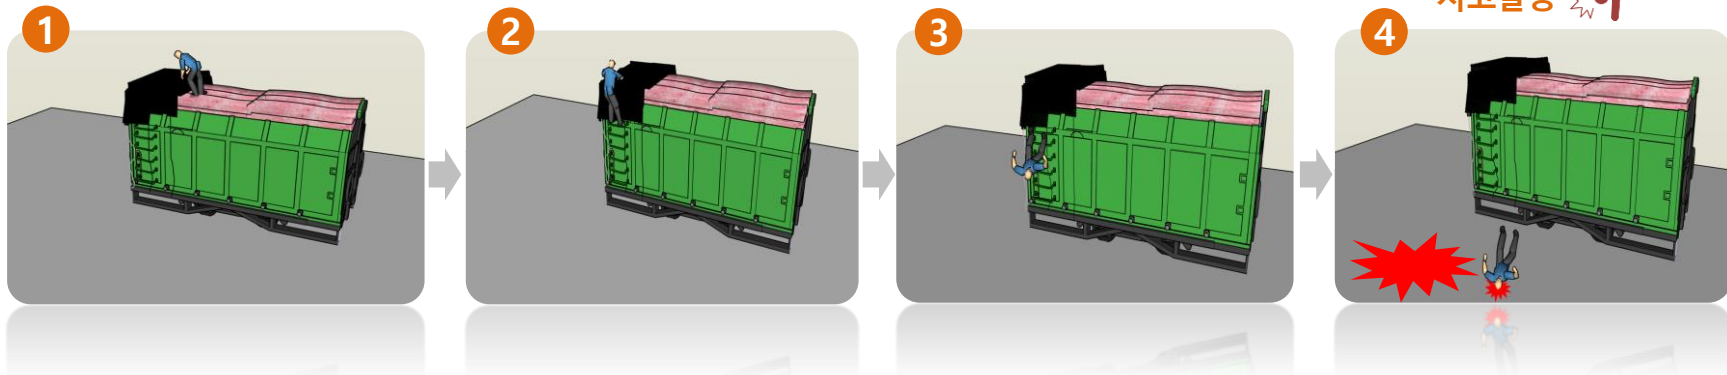
- ① 비산방지용 덮개(그물망)를 암롤박스 후미 방향으로 상부면적의 약 30%까지 펼치고,
- ② 암롤박스 하단에 로프 고정을 위해 암롤박스 측면의 고정형 답단을 밟고 지면으로 내려 오는 순간!
- ③ 실족하여 피해자가 중심을 잃고,
- ④ 콘크리트 포장면으로 떨어져 두부에 충격 사망한 재해 임

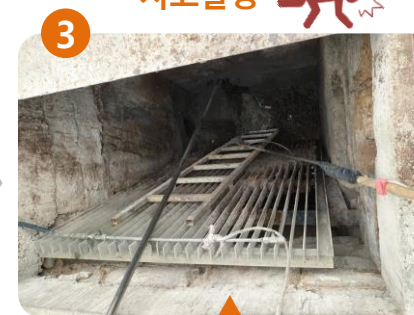
3 사고발생

이물질 제거

인입조(지상 인입조  
룸내에서 재해자 발견)

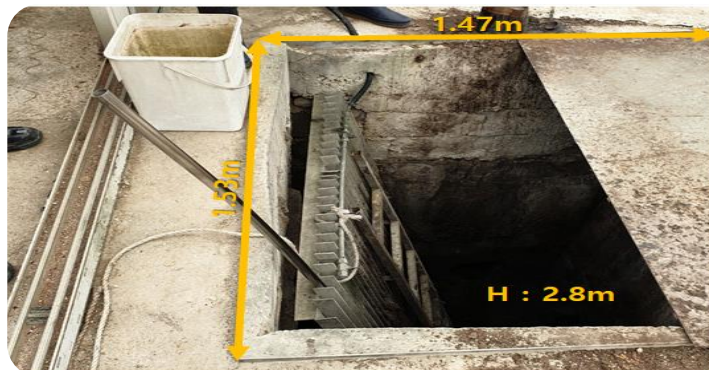
인입조( $1.53 \times 1.47 \times 2.8 = 6.3\text{m}^3$ )

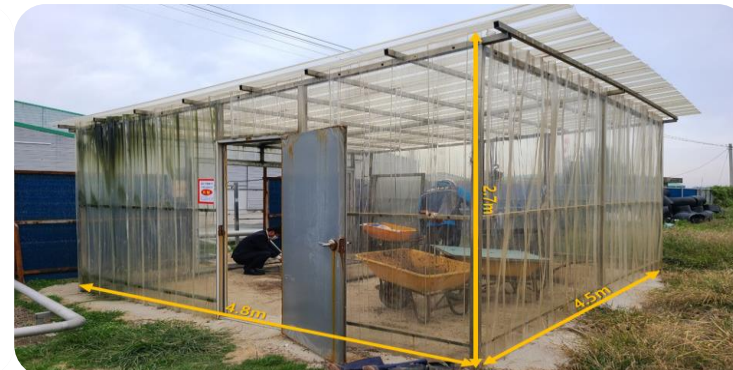
인입조 룸( $4.5 \times 4.8 \times 2.7 = 58.3\text{m}^3$ )

※ 인입조 룸 출입구 상부 및 인입조 내 상부에 살수(분무) 시설 설치되어 있으나 재해당일 가동되지 않았음.

- ▶ 인입조 룸 벽을 제거하여 황화수소 누출 시 자연환기를 유도함으로서 황화수소가 바로 공기와 희석 될 수 있도록 조치함
- ▶ 분뇨 샘플링 작업 시 인입조 룸 출입문 상부에 설치된 살수(분무) 설비를 가동시켜 작업하도록 조치

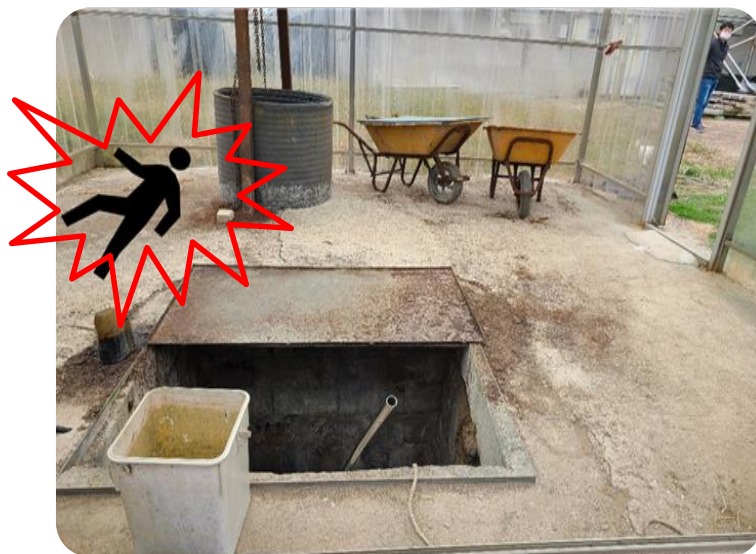
- ▶ 재해자는 인입조 룸 내 설치된 농장 퇴수 밸브 옆에서 쓰러진 채 발견되었음

사망자 발견 위치

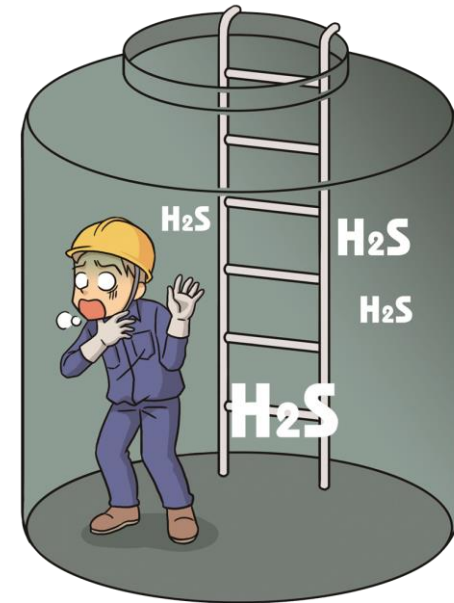
원수투입조에서 역류된 H<sub>2</sub>S

- ▶ 공기투입(폭기)작업 시 원수투입조에 정체 및 분뇨에 용존되어 있던 황화수소(H<sub>2</sub>S) 및 메탄(CH<sub>4</sub>)이 연결된 인입조 배관을 통해 역류하여 인입조 룸 내부의 밀폐공간에 확산하게 됨
- ▶ 배관을 통해 역류된 황화수소의 인입조 룸 내 농도는 측정 범위(0~500ppm) 이상으로 최소 500ppm 이상이었을 것으로 추정함.

- ▶ 원수투입조에서 역류된 황화수소가 이송배관을 통하여 인입조룸으로 역류되는 것을 방지하기 위하여 공기투입(폭기) 작업 시 인입조 덮개를 닫아 확산을 방지하도록 조치

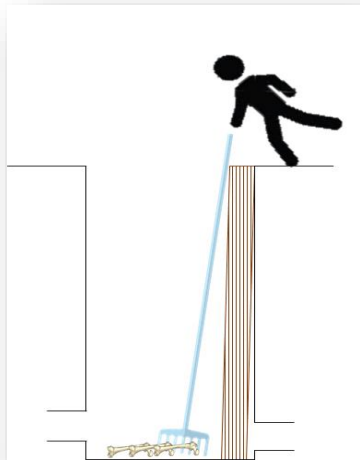
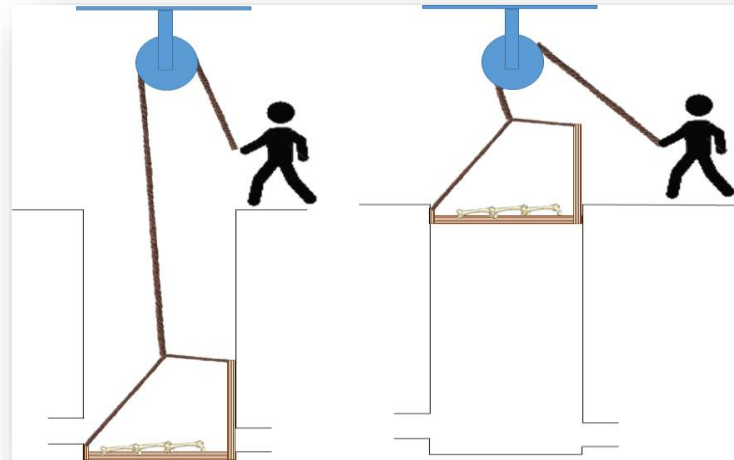
개선 전

개선 후

- ▶ 인입조 내부 이물질 제거 작업 시 갈퀴 사용으로 황화수소 중독 위험성이 있으므로 아래 기구(바스켓)를 설치하여 근원적 안전조치 확보

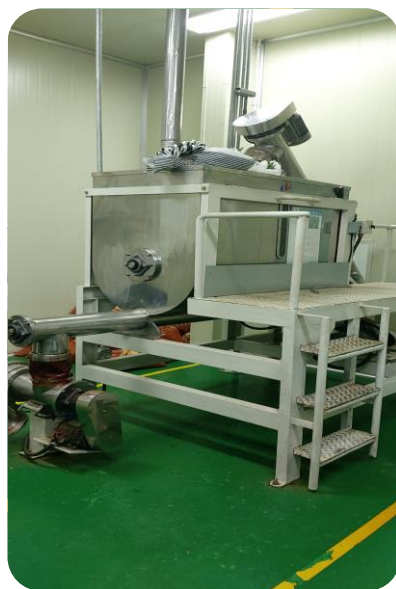
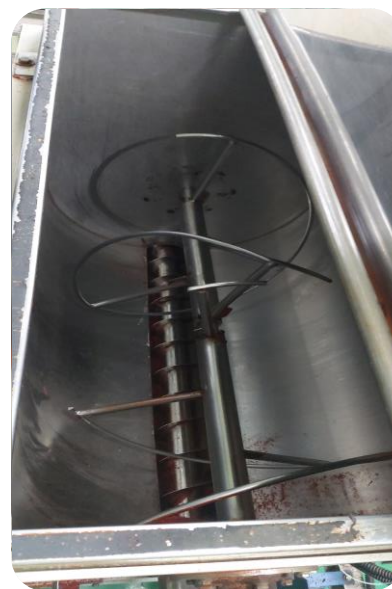
저장탱크(교반기)

- 저장 시 탱크 내부 고춧가루의 뭉침을 방지하기 위해 회전날(임펠러)을 이용하여 내용물을 혼합하는 기능을 가지며, 사업장 내 포장실에 설치됨

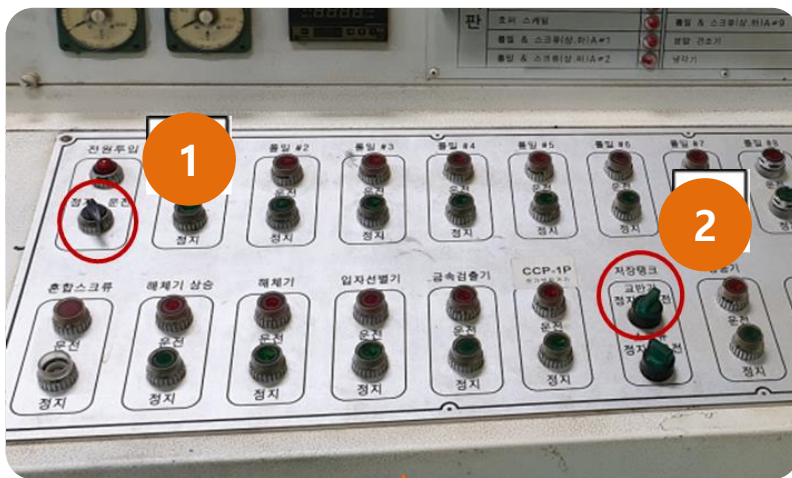
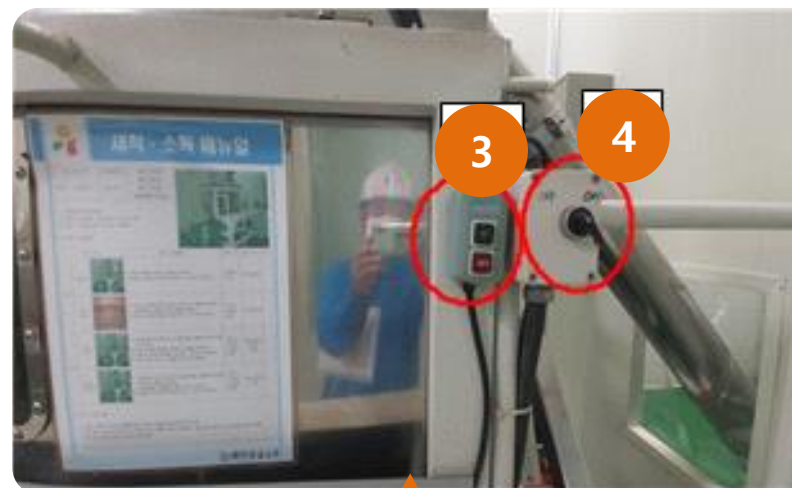
중앙 조작반 패널

저장탱크(교반기) 조작스위치

- 중앙 조작반의 ①, ② 및 저장탱크의 ④ 스위치가 모두 "운전", 또는 "ON" 상태에서에서만 작동
- ②스위치 또는 ④스위치가 "정지·OFF"상태일 경우 작동하지 않음

☞ 재해발생 당시 ②, ④스위치가 각각 "운전" 및 "ON" 상태에서 동료작업자가 ①스วิต치를 작동하여 전원을 투입하자 저장탱크 회전날이 불시에 작동됨

- ▶ 기계의 정비, 청소, 수리 등의 작업을 수행할 때는 반드시 기계를 정지하고, 다른 사람이 그 기계를 운전하는 것을 방지하기 위하여 기동장치에 잠금장치를 하거나 표지판을 설치하는 등의 조치(Lock-Out, Tag-Out) 실시
