# 출고작업 중 넘어진 세라믹타일에 깔림

## 재해개요

2020.10.29.(목) 15:38분경 경기도 광주시 퇴촌면 소재 (주)△△△ 물류창고에서 재해자 ○○○이 동료작업자 2명과 함께 세라믹 타일을 출고하는 작업 중 타일 1묶음(10장, 1.5ton)이 작업자 방향으로 넘어지면서 타일에 깔려 사망한 사고임

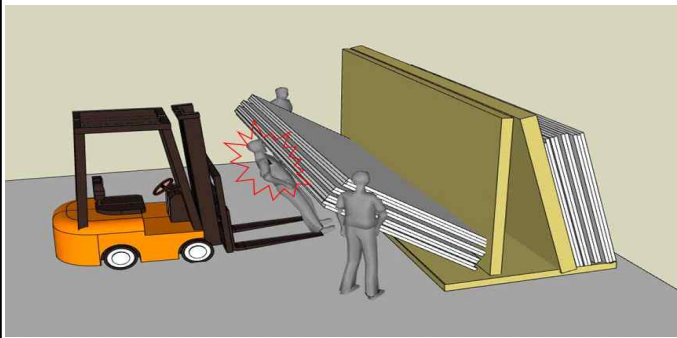
사고발생상황 (추정)

- 지형을 고려하지 않은 중량물 적재장소(야적장) 부적정
  - 사고발생 A형 적재대의 각도 측정 결과, 88~89°로 되어 있었으며 현장바닥이 2°로 기울어짐을 고려할 때, 재해자를 덮친 세라믹타일 묶음은 거의 수직에 가까운 상태로 적재되어 있었을 것으로 추정
- 중량물 취급작업 시 관리적 조치 미흡
  - 작업장의 지형·지반 및 지층상태 등에 대한 사전조사 미 실시
  - 중량물의 낙하 또는 전도로 인한 작업자 협착 등의 재해를 예방하기 위해 적재장소 및 적재순서, 운반·인양방법 등의 내용이 포함된 작업계획서 미 작성
- 중량물 취급 작업 시 작업지휘자를 배치하지 않음
  - 중량물 취급 작업 시 해당 작업을 하는 근로자의 위험을 방지하기 위해 작업지휘자를 지정하여 작업계획서에 따라 작업을 지휘하도록 하여야 하지만, 작업지휘자를 배치하지 않음

- A형 적재대를 활용하는 중량물은 경사진 장소 적재 금지
  - A형 적재대는 실내 또는 건물 주변 평평한 야적장을 지정·설치하여 적재하고, 경사진 야적장에는 적재를 금지해야 함.
- 중량물 취급 작업계획서 작성
  - 작업장의 지형·지반 및 지층 상태 등에 대한 사전조사를 실시 하여야 함
  - 적재장소 및 적재순서, 운반·인양방법 및 사용장비 등의 내용을 포함하여야 함
- 중량물 취급 작업 관련 작업지휘자 배치
  - 중량물 취급 작업 시 해당 작업을 하는 근로자의 위험을 방지하기 위한 작업지휘자를 지정하여 작업을 지휘하도록 하여야 함
- 세라믹타일 적재각도 측정·기록 및 교차확인 체계 구축

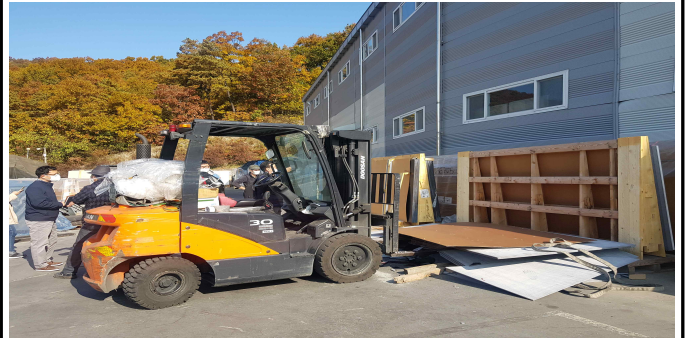
사고 현장 전경
