# 침사지 상태점검 중 단부에서 추락

## 재해 개요

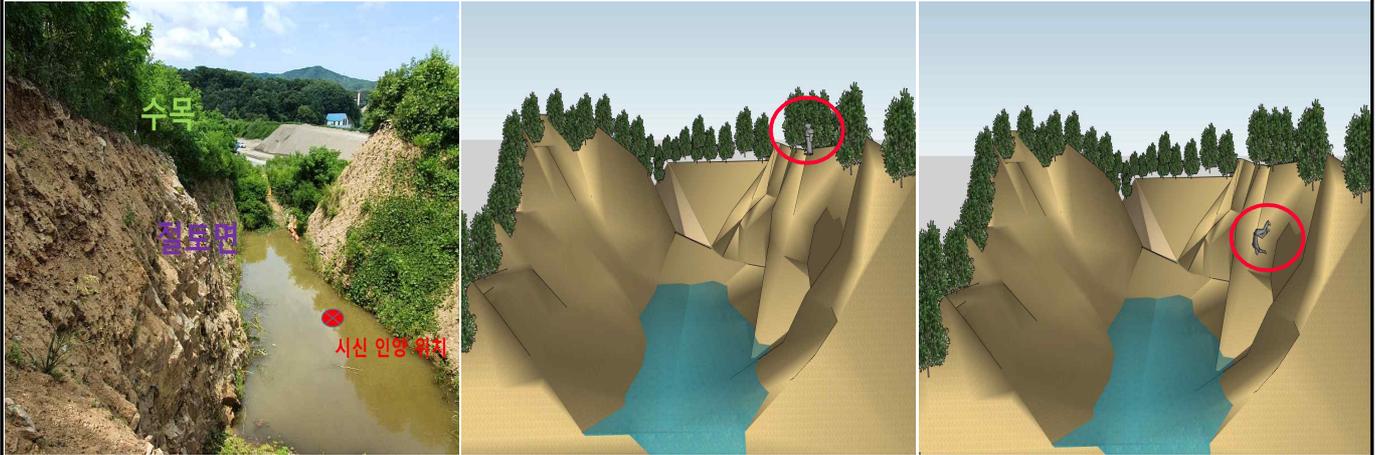
2020.06.18. 14:00경 ○○○○개발(주) 소속 재해자는 경기도 광주시 소재 사업장 내 침사지(연못형태) 상태를 파악하기 위하여 단독으로 사진을 촬영하러 갔고 높이 약 3~7M의 침사지 절토면 상부 단부에서 사진 촬영 중 침사지 내로 떨어져 익사한 것으로 추정됨.

사고발생 침사지 전경

- 침사지 절토면 단부 등 추락위험이 있는 장소에 방호조치 미흡**  
 사업주는 근로자가 추락할 위험이 있는 장소에 충분한 강도를 가진 구조의 안전난간을 설치하여야 하나 미실시함.
- 개인보호구 미착용**  
 근로자가 추락할 위험이 있는 장소에서 작업할 경우 안전대 및 안전모 등의 개인보호구를 착용하고 작업하여야 하나 미착용함.
- 사전 위험성 평가 미실시**  
 사업주는 사업장 내 시설물, 근로자의 작업행동 또는 그 밖의 업무로 인한 유해·위험요인을 찾아 위험성의 크기를 평가하는 위험성평가를 실시하여야 하나 해당 작업에 대한 위험성평가를 미실시함.

- 침사지 절토면 단부 등 추락위험이 있는 장소에 방호조치 실시**  
 사업주는 추락할 위험이 있는 장소에는 지름 27cm 이상의 금속제 파이프로 100kg 이상의 하중을 견뎌야 하고, 상부난간대의 높이는 90cm~120cm, 중간난간대의 높이는 45cm~60cm의 2단 구조로 안전난간을 설치
- 추락위험 장소에서 작업 시 안전대 및 안전모 등 개인보호구 착용**  
 근로자는 추락할 위험이 있는 높이 2m이상 장소에서 작업 시 안전대 및 안전모를 착용
- 침사지 모니터링 작업 시 사전 위험성 평가 실시**  
 침사지 모니터링 작업 전 사전 위험성평가를 실시하여 침사지 모니터링 시 발생 가능한 위험요인을 숙지할 수 있도록 관리 및 교육
- 침사지 모니터링 지침 작성 실시**  
 침사지 모니터링 시 별도의 점검 장소 지정, 지정된 장소에 안전난간, 구명구 설치 등 시설적인 대책과 점검 전 개인보호구 착용여부확인, 2인 1조 작업, 비상연락체계 구축 등 관리적인 대책을 포함한 침사지 모니터링 지침을 작성하고 관련 업무를 수행하는 직원이 숙지할 수 있도록 교육
