## 재해 개요

2018년 5월 23일(수) 청주시 흥덕구 소재 폐수처리장 슬러지 저류조 상부에서 동사 전기실 소속 작업자가 슬러지 교반기 구동용 전동기의 정격전류값을 확인 하던 중 황화수소에 중독되어 쓰러진 것을 동료 작업자 3명이 구조 활동을 하다가, 1명은 중상, 3명은 경상을 당한 재해임

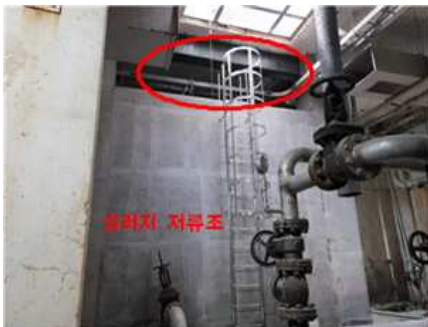
탈수기동 지하에서 올라다 본  
슬러지 저류조(상부)

- 황화수소 누출 방지조치 미흡
  - 저류조 내부에서 발생한 황화수소가 외부로 누출되어 저류조 상부뿐만 아니라 탈수기동 지하공간 전체를 질식위험공간으로 만들 수 있는 상황이었음에도 맨홀 덮개 부위에 대한 누출방지 조치가 미흡하였음
- 황화수소로 인한 질식위험 공간 출입 시 안전조치 미실시
  - 질식위험공간 출입 시 미보고, 적정공기 상태 미확인 및 환기 미실시
- 탈수기동 지하공간 전체에 대한 환기 미실시
  - 전체 환기를 위한 기존 급·배기시설 노후화 및 고장으로 미작동
- 전동기의 EOCR의 설정기준 미비 및 이해 부족(질식위험 공간 출입의 원인 제공)

- 슬러지 저류조 황화수소 누출 방지조치 철저(맨홀덮개 밀폐조치, 저류조에 환기구 설치)
- 밀폐공간 작업 프로그램 수립·시행 철저(질식위험공간의 올바른 선정, 공기측정 및 환기 철저)
- 탈수기동 지하공간에 대한 환기 철저(기존 급·배기시설 수리 또는 신규 설치)
- 전동기 EOCR 설정기준 제정 및 관련 작업자들에 대한 EOCR 작동원리 숙지
