# 초지기 작업 중 롤러에 말려 사망

재해일자	2015. 05. 31 (일)	상해정도	사망 1명
작업명	초지기 와인딩	기인물	롤러

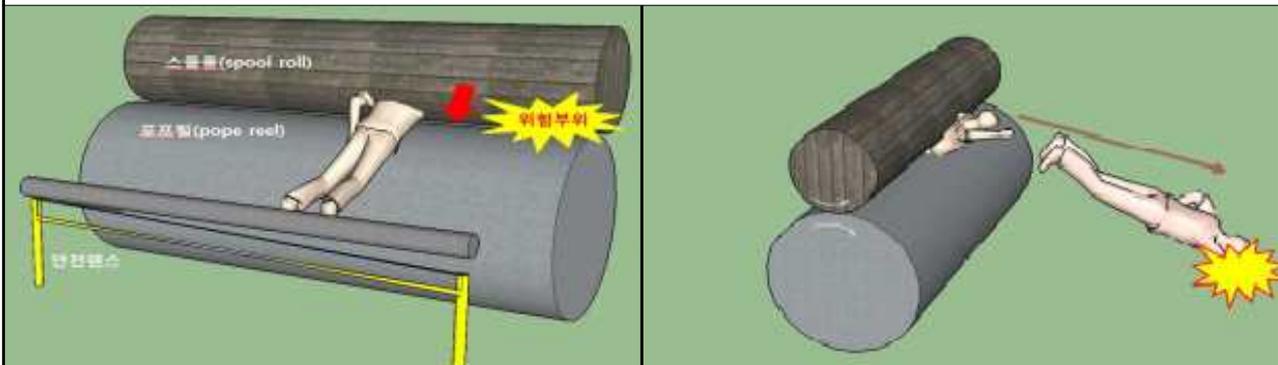
### <재해 상황도>

2015년 5월 31일(일) 오전 08:30분경 경기도 포천소재 작업장에서 재해자가 와인딩(winding) 작업[\*초지기 드라이어에서 배출되는 지필을 잡아 롤러 사이에 투입을 하다가 롤러에 말려 사망한 재해임.

### ○ 롤러사이의 물림점(nip point) 노출

- \*포프릴과 \*스풀롤 사이 물림점이 노출되어 있어 비정상적인 작업수행 시 작업자의 신체일부가 끼는 사고 발생 우려가 있었음.

### ○ 불량 지필에 대한 대처 미흡

- 초지기에서 지필이 불량하게 배출되는 경우 관련 작업자는 신속하게 불량을 수정해야 하는 상황으로, 현 초지기 작업과정에서는 이런 상황이 수시로 반복될 수밖에 없는 구조였으며, 재해자는 불량상황을 스스로 해결하고자 무리하게 불안정한 작업을 시도하였음.

### ○ 작업자가 긴급하게 설비를 정지 또는 조작 불가

- 지필을 직접 취급하는 작업자가 작업반경내에서 비상 시 설비를 정지시키거나 물림점이 형성되지 않도록 조작스위치를 이용하여 포프릴과 스푼롤의 간극을 벌리는 등 변경작업을 쉽게 할 수 없었음.

### ○ 포프릴 조합설비 전면에 방호울 설치

- 포프릴과 스푼롤사이 물림점이 노출되어 작업자에게 위험해질 우려가 없도록 보조롤러, 방호울, 덮개, 가이드 등을 설치하여 위험부위에 접근하지 못하도록 조치하여야 함.

### ○ 작업 시작 전 안전점검 철저 및 작업방법 변경

- 작업시작 전 초지기의 독타(doctor) 등을 점검하여 지필 불량 원인을 사전에 철저히 점검하고, 지필을 안전하게 투입 할 수 있는 작업방법으로 변경하여 작업을 실시하여야 함.

※ 지필을 투입하는 작업은 근원적인 자동화설비로 교체하거나 불가피한 경우 지필이 잘 감길 수 있도록 고압의 공기(air)를 투입구에 불어넣어 주어 지필이 잘 감길 수 있도록 하는 등 안전한 작업방법으로 변경하여 작업을 실시하여야 함.

### ○ 작업반경내로 비상정지장치 설치

- 작업자가 작업위치에서 설비를 의도대로 쉽게 정지할 수 있도록 비상정지장치를 작업반경내에 추가 설치하여야 함.

※ 비상정지장치를 작동하면 디스크 브레이크 설비 등을 추가하여 포프릴이 급정지될 수 있도록 개선하는 것을 권장
