# 천장주행크레인 거리센서 냉각장치 보수 중 사망

| 재해일자 | 2020년 6월 9일 | 재해현황 | 사망 1명 |
| 작업명 | 연주공장 천장주행크레인<br>거리센서 냉각장치 보수작업 | 재해장소 | 천장주행크레인 상부 |

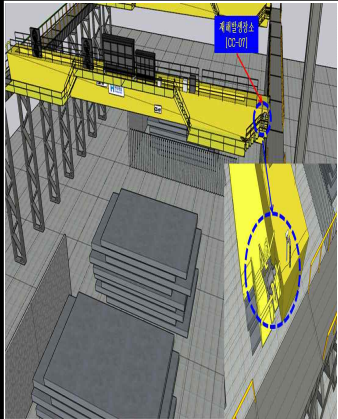
[재해발생장소 모식도]

2020.06.09.(화) 16:27분경 충남 당진시 소재 ○○(주) 내 연주공장에서 천장주행크레인에 설치된 거리센서 냉각장치 수리작업을 하던 ○○업체 소속 피재자가 크레인 상부로 올라가는 계단식 통로에 웅크린 채로 쓰러져 있는 것을 ○○업체 대표가 발견하여 신고 후 구조대가 당진종합병원으로 후송하였으나, 17:30분경 사망한 재해임.
