# 화학사고 사례연구 도료(유기용제) 건조로 화재사고

2018년 12월 17일(월) ○○사업장에 설치된 소형엔진의 표면에 도포된 하도 도료(Primer, 혼합 유기용제)를 건조시키기 위한 건조설비의 내부와 연결된 덕트에서 자연발화로 인한 화재가 발생하여 건조설비와 덕트가 파손된 사고이다.

## 도료(유기용제) 건조로 화재사고사례(2018.12.17.)

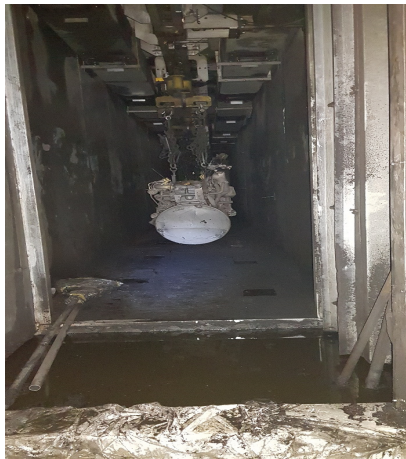
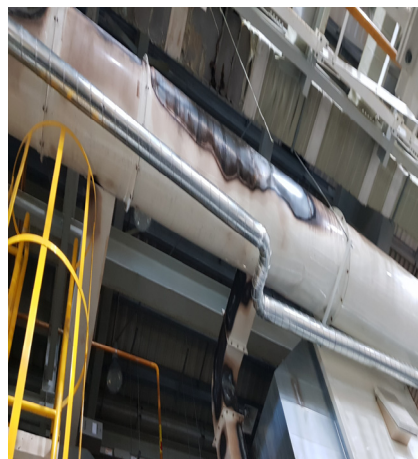
[사진 1] 화재가 발생한 건조설비의 버너실과 덕트

- 건조설비 및 덕트 손상

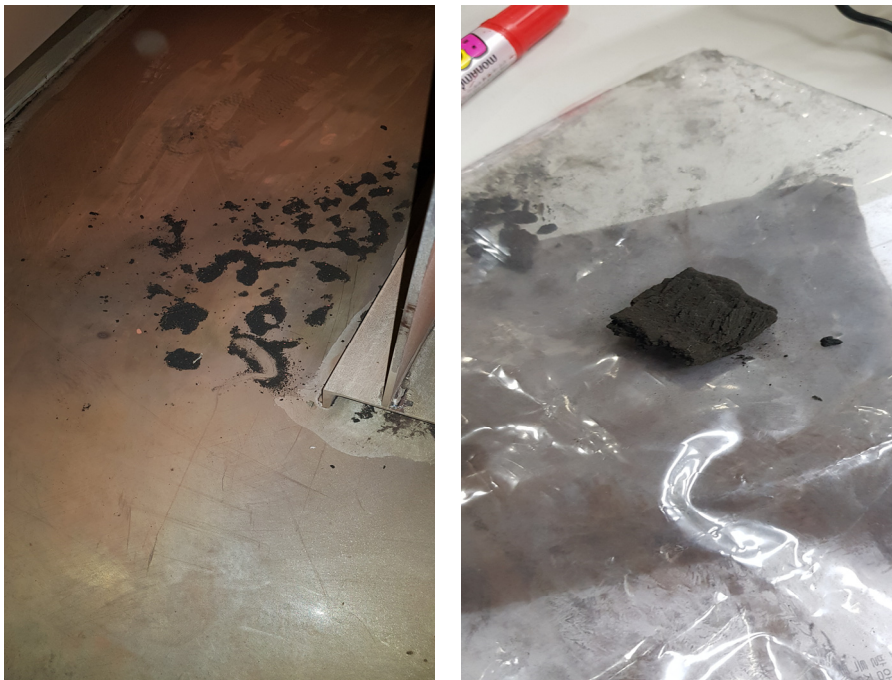
- 공정 조건에서 휘발되지 않거나 불완전 산화되는 물질에 의해 형성된 슬러지의 자연발화 가능성 설비를 최초 가동한 이후, 인화성 물질을 건조 함에도 덕트 등에 쌓인 슬러지를 한 번도 제거한 적이 없고, 덕트 등에 슬러지 제거를 위한 별도의 청소구가 설치되어 있지 않은 상태였다.

[사진 2] 버너 챔버실 바닥에서 채취한 슬러지

- 슬러지의 위험성 확인을 위해 버너 챔버실 및 덕트의 상부(천장 부근)와 하부(바닥)에서 슬러지를 채취하여 '화학물질연구센터 위험성연구부'에 열안정성과 자연발화점 등에 대한 분석을 맡겼고, '해당 물질은 265 ~ 267 °C에서 자연 발화하는 물질이며, 170 °C 부근에서 분해되고 200 °C 부근에서는 열적산화에 의한 중량감소가 발생한 것으로 미루어, 인화성 가스의 생성과 발열에 의한 내부 축열 발생의 잠재적 위험성이 있는 물질'이라는 결과를 받았다.

- 자연발화가 되기 위해서는 공정 조건이 물질의 발열시작 온도 200 °C 이상이어야 하며 슬러지가 축열되어 265 ~ 267 °C까지 가열되어야 하나 2버너 챔버실에는 온도 센서 등 별도의 계측제어 설비가 설치되어 있지 않아, 챔버실 내부 운전온도의 실측값 확인은 불가능한 상태였다. 그러나 건조로로 공급되는 열풍의 제어 온도인 'HTC(Primer Baking Oven Temp. High)'의 설정값이 190 °C에 맞춰져 있었고, 화재도 버너실 바닥에서 발생되었기에 버너공정 시뮬레이션 프로그램을 통해 버너의 연소온도를 추정해 보았다.

- 금번 사고의 경우, 사고 발생 형태, 사고 발생 공정 조건, 사고 발생 물질 등을 검토한 결과 버너 챔버실 내부 연소 열기에 의한 슬러지의 자연발화가 사고의 원인인 것으로 분석된다.

- 일반적으로 건조실의 건조 온도를 유지하기 위해서는 버너실의 운전온도를 건조실보다 높게 운전하여야 한다.
- 사고가 발생한 건조설비는 건조실에서 미건조된 위험물 또는 위험물 건조 과정 중에 발생한 불완전산화물(슬러지) 등이 버너실로 유입되어 쌓일 수 있는 구조이다.
- 이러한 경우 슬러지가 버너실에 지속 축적되면 자연발화 되어 화재, 폭발의 위험이 상당하다.
- 따라서 건조 과정 중 발생될 수 있는 슬러지 등 부산물의 인화점·발화점을 미리 파악하고 축적되는 슬러지를 제거할 수 있도록 건조기, 덕트 등에 점검구를 마련하여야 한다.
- 또한, 설비 점검 및 정비 유지보수 관리 지침에 건조실, 건조설비 버너 챔버실 및 덕트 등을 반영하여 정기적으로 슬러지를 제거하여야 한다.

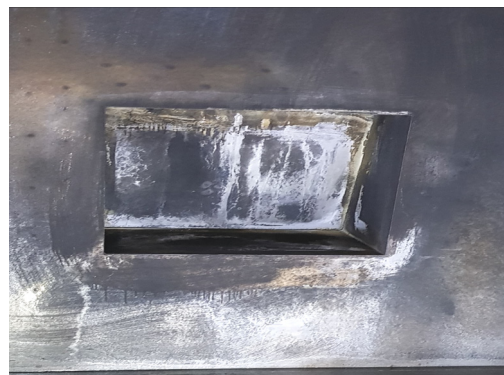
내부 폭발에 따른 과압의 영향으로 건조실 및 버너 챔버실의 벽면이 강한 충격을 받아 파열이나 변형이 일어나거나 최소한 폭발방산구가 터졌어야 하나 현장 조사 시 버너 챔버실의 폭발방산구에는 아무런 흔적이 없었다.

- 통상적인 건조설비의 폭발방산구 설정압력이 0.48 ~ 0.96 kPa 정도임을 감안할 때 건조설비 내의 폭발분위기 형성에 따른 폭발의 가능성은 희박한 것으로 추정가능하다.

[사진 4] 버너 챔버실 폭발방산구

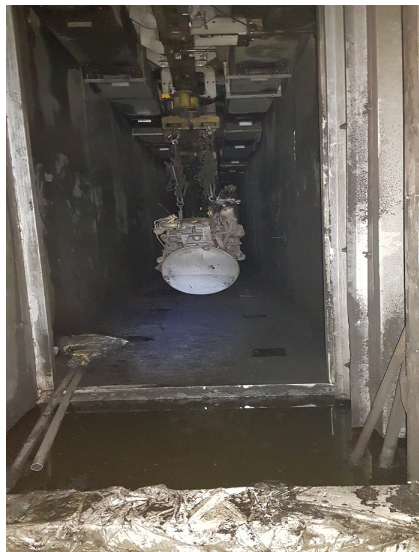
[그림] 화재가 발생한 건조로의 버너실

- 산업용 코팅제(도료) 건조 시 발생한 슬러지가 건조설비의 건조실에서 버너실로 재 유입되어 바닥에 쌓인 후 버너실의 고온에 의해 자연발화한 사고임

- 건조로 및 덕트 내부에 쌓인 슬러지 제거 미실시
  - 공정 운전 조건에서 자연발화 할 수 있는 슬러지를 점검, 정비를 통해 제거하지 않고 버너실 챔버와 덕트의 내부에 방치한 채 설비를 수년간 운영하여 자연발화 사고가 발생함
- 위험물의 고온 접촉 방지 미실시
  - 건조설비 열풍이 건조실과 버너실을 순환하는 구조로 되어 있어 건조 과정 중 발생된 슬러지가 버너 챔버실로 유입될 수 있는 구조로 인해 슬러지가 고온으로 운전되는 버너실 바닥에도 쌓이게 되어 고온에 의한 자연발화 사고가 발생함

- 공정 설비의 점검, 정비 철저 (슬러지 제거 실시)
  - 슬러지를 제거할 수 있도록 건조기, 덕트 등에 점검구를 마련하고 설비 점검 및 정비 유지보수 관리 지침에 건조기, 건조기 버너 챔버실, 덕트 등을 반영하여 정기적으로 슬러지를 제거하여야 함
- 안전한 구조로 공정설비 개선
  - 버너실에 사용되는 열풍은 위험물이 존재하지 않는 장소로부터 공기를 흡입하도록 설비 구조를 개선 건조설비의 건조실을 배기하는 배풍기가 정지될 경우 건조실내에 인화성물질의 농도가 급격히 상승하여 화재, 폭발의 위험이 있을 수 있으므로 배풍기가 정지되는 경우 건조설비도 자동으로 정지되도록 인터록을 구성하여야 함
- 비상 시 대응 방안 개선
  - 건조기 내부에서의 화재 등 이상 상황 발생 시에는 건조설비를 정지하여야 하고 불활성화 가스 등을 이용하여 건조설비 내부를 불활성화(Inerting) 조치를 하여 내부가 안정화된 것을 확인한 후 건조설비를 개방하도록 비상대응방안을 개선하여야 함
