2022년 화학사고 사례연구

배관 보온재 교체 작업 중
염산 누출사고 사례연구

전북권(익산) 화학사고예방센터

「배관 보온재 교체 작업 중 염산 누출 사고」 사례 연구

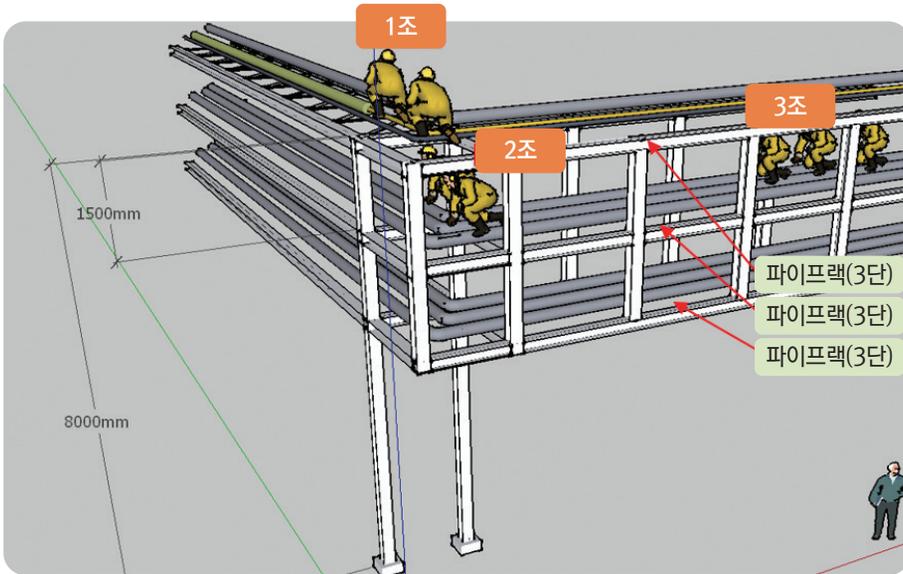
그림 1 사고 직전 상황

- 2021년 1월 11일(월) ○○사업장 이온교환수지 재생공정 앞 파이프랙 3단에서(지상에서 8m높이) 정수 재생제(가성소다 33%) 배관 보온재 교체 작업 중 동결된 보온재를 해체하는 과정에서 인접한 염산 배관(35%)의 파손으로 누출된 염산(35%)이 파이프랙 2단(지상에서 6.5m 높이)에서 작업하던 작업자 2명의 목과 등에 접촉되어 작업자가 부상된 사고이다.

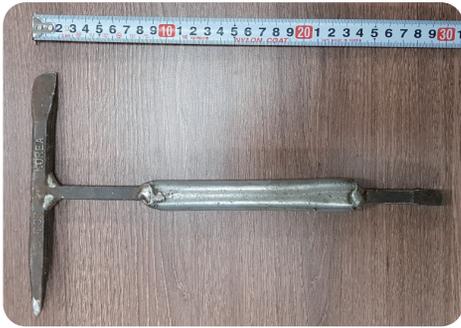
그림 2 용접망치

- 위험물 취급설비 관련 작업을 할 때에는 내용물의 차단 및 제거 작업*을 한 뒤 실시
 - 동결된 가성소다(33%) 배관의 보온재 해체 시 인접 염산(35%, C-PVC 50A) 배관의 파손 가능성이 있음에도 배관에 잔류한 염산(35%)의 제거 및 배관에 대한 보호조치를 미실시한 상태에서 작업을 진행하였다.
 - 용접망치를 왼손에 휴대하고 보온재를 좌우로 흔들며 해체하던 중 용접망치가 염산(35%) C-PVC 배관을 충격하여 배관이 파손되었다.

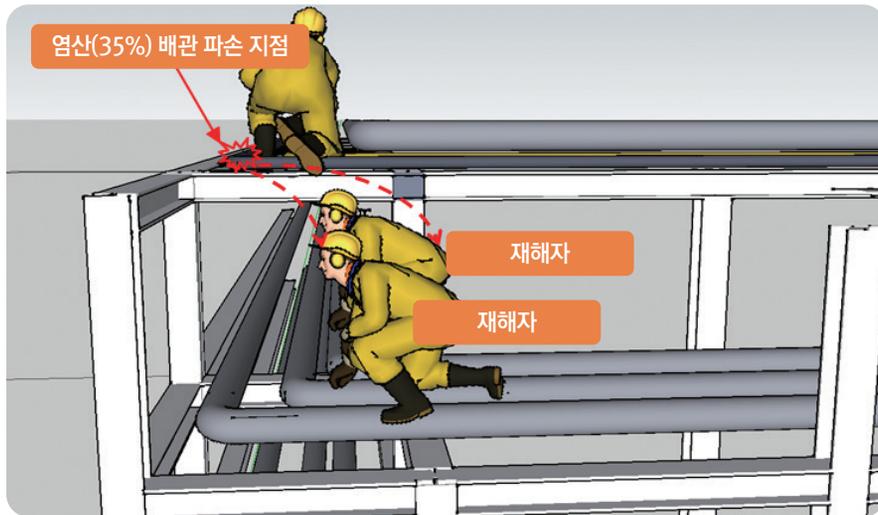
그림 6 재해자 작업위치 및 염산(35%) 누출위치

- 위험물 취급 배관의 파손에 의한 비산의 위험이 있었으나, 상부(3단)작업자와 하부(2단) 작업자가 근접하여 작업 하는 등 작업 위치가 부적절 하였다.

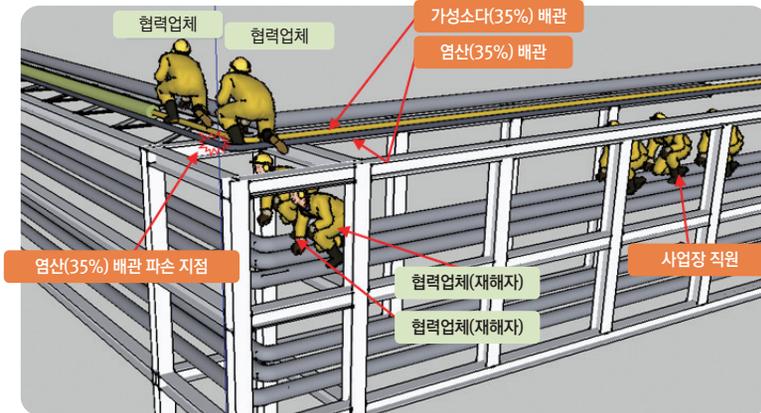
그림 1 사고발생장소(파이프랙 2단, 3단)

- 2021년 1월 11일(월) ○○사업장 이온교환수지 재생공정 앞 파이프랙 3단에서(지상에서 8m 높이) 정수 재생제(가성소다 33%) 배관 보온재 교체 작업 중 동결된 보온재를 해체하는 과정에서 인접한 염산 배관(35%) 파손으로 누출된 염산(35%)이 파이프랙 2단에서(지상에서 6.5m 높이) 작업하던 작업자 2명의 목과 등에 접촉되어 작업자가 부상된 사고이다.
