## 재해개요

'20.10.30.(금) 경기 용인시 「고속국도 제00호선 건설공사」 현장에서 크롤러 크레인 붓 연장을 위해 붓 하부 연결핀을 제거하는 순간 연결부가 꺾이면서 근로자 2명 사망

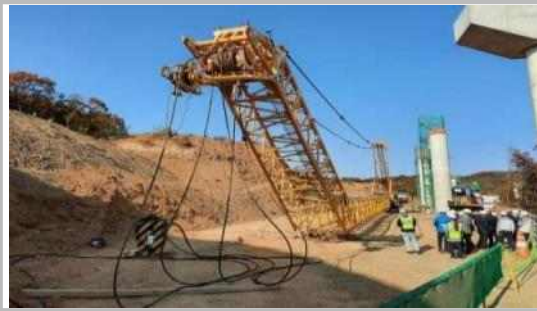
### <붓 연장작업 중 붕괴 모습>

- 붓 불시 하강을 대비한 위험방지조치 미실시
  - 크롤러 크레인 붓 연장작업 시 붓 불시 하강을 대비하기 위해 안전지지대나 안전블록 또는 이동식크레인을 사용한 고정 조치를 실시하여야 하나 이를 미실시
- 위험작업을 통제할 수 있는 작업지휘자 미지정
  - 크롤러 크레인 붓 연장작업 시 붓 하강에 대비한 위험방지조치 이행 등을 점검할 수 있도록 작업지휘자를 지정해야 하나 작업지휘자 없이 근로자만으로 작업 실시

- 붓 불시 하강에 의한 위험방지조치 철저
  - 크롤러 크레인 붓 연장작업 시 붓 불시 하강에 의한 위험 방지를 위해 안전지지대나 안전 블록 또는 이동식크레인을 사용하여 붓을 고정한 상태로 작업 실시
- 위험작업을 통제할 수 있는 작업지휘자 지정
  - 크롤러 크레인 붓 연장작업 시 작업지휘자를 지정하여 작업순서 결정, 붓 하강 대비 위험 방지조치 점검 등의 업무를 수행토록 하고 근로자가 작업지휘자의 지휘를 따르도록 조치

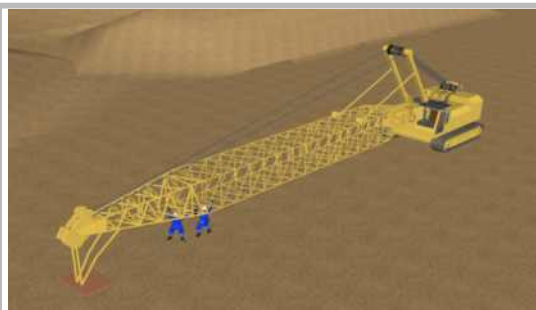
붓 하부에서 연결핀 제거

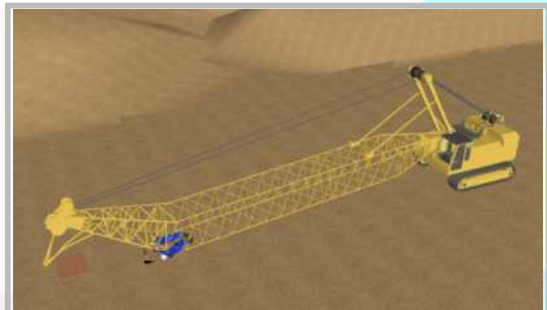
연결부가 꺾이면서 하강하여 깔림
