## 재해개요

2020.10.13.(화) 10:10분 경 대구광역시 달성군 소재 오수관로 설치공사 현장에서 오수관로 설치를 하기 위해 지장물인 우수암거 하부의 터파기 바닥면 고르기 작업 중 좌측 사면의 토사가 붕괴되면서 근로자가 매몰되어 사망한 재해임.

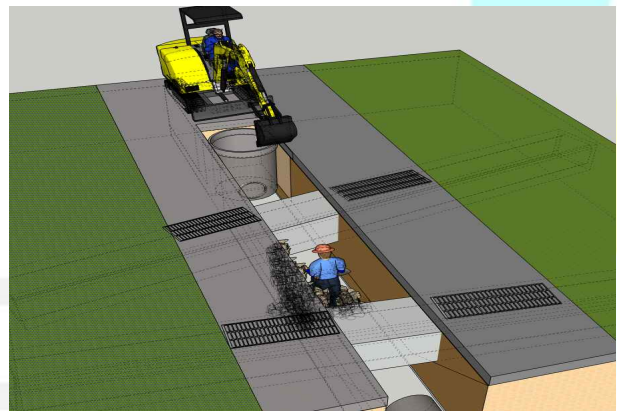
< 재해발생 상황도 >

- 지반 등의 굴착 시 위험 방지조치 미실시
  - 사업주는 지반 등을 굴착하는 경우에는 굴착면의 기울기를 기준에 맞도록 하여야 하나 미준수
  - 사업주는 굴착작업에서 지반의 붕괴 또는 토석의 낙하에 의하여 근로자에게 위험을 미칠 우려가 있을 경우 위험방지를 위한 조치를 하여야 하나 미실시

- 지반 등의 굴착 시 위험 방지조치 철저
  - 굴착면의 기울기 기준 준수 및 흠막이지보공, 방호망의 설치 및 근로자 출입금지 등 조치
