# PC(Precast Concrete)보 전도 및 탈락으로 인한 추락사고 발생

2020.12.20.(일) 경기도 평택시 소재 물류창고 신축공사 현장에서 6층 램프 바닥 슬래브 철근 조립작업 중 PC거더가 전도되면서 PC빔과 함께 데크 플레이트가 탈락, 작업자 5명이 추락하여 3명이 사망하고 2명 부상

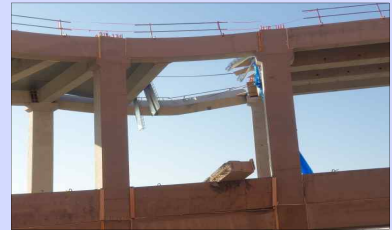
## ※ 사고발생 과정

① PC거더 전도⇒② PC빔 탈락⇒③ 데크 플레이트 탈락⇒④ 상부 작업자 추락

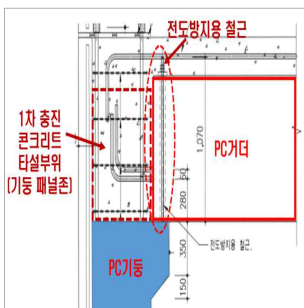
## □ PC거더 전도요인(추정)

- 램프 곡선부 PC거더의 상시 전도 위험성
  - 램프 곡선부에 설치된 PC거더의 형상 및 무게중심 등 요인으로 인해 외측 방향으로 토션(Torsion) 상시 작용
  - ☞ PC기둥에 거더 거치 직후 전도방지용 철근에 와서 및 너트를 결합·고정하여 토션에 저항
- 1차 충전 콘크리트 타설 전 전도방지 철근의 결합부 선 해체
  - PC거더 설치 후 지지부위 고정을 위해 기둥 패널존(RC)에 대한 충전 콘크리트 타설이 선행되어야 하나
  - 콘크리트가 타설되지 않은 상태에서 전도방지용 철근의 결합부가 조기 해체됨
  - ☞ PC거더의 토션에 대한 저항력 상실

- 작업의 선·후 공정관리 실패
  - PC공사는 PC건립공사와 RC공사가 복합화되어 진행되며 특히 지지부위는 각 공종별 작업간 마찰 가능성이 높음
  - ☞ PC지지부위 등 위험 포인트는 선·후행 공정관리가 분명해야 상호 간섭을 최소화 할 수 있음
- 설계도서에 대한 면밀한 사전검토 부족
  - 슬래브 주철근 배근 시 전도방지용 철근의 돌출부위가 방해되어 결합부를 조기 해체(절단)하는 경우 빈번
  - ☞ 해당부위에 대한 사전검토 부족 및 설계 변경, PC제품 개선 등이 미흡

- 선·후행 공정관리 철저
  - 복합공종 작업에 대한 작업팀 간 의사소통, 작업일정 조율 및 관리감독 강화
- 설계도서에 대한 정밀한 사전검토
  - 설계도서의 현장적용 상 간섭부위 파악 등 사전검토 후 개선방법 제시
