⚠ 경사지붕 단부로 이동 중 추락 ⚠

재해개요

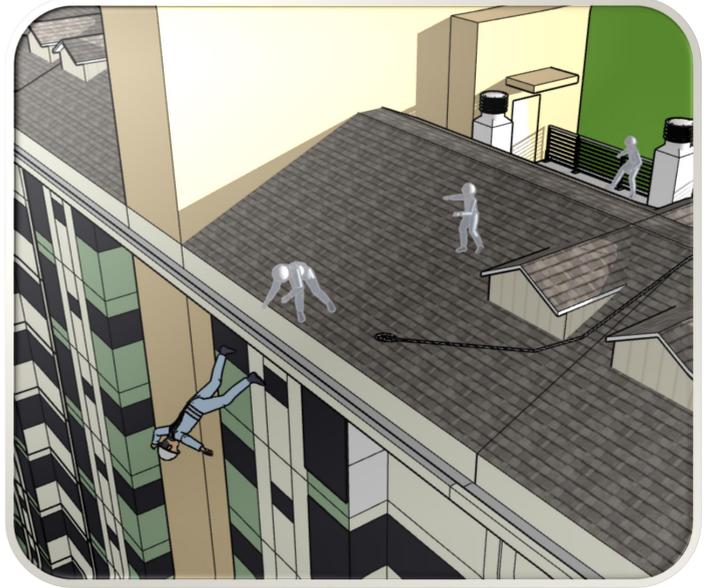
2023. 08. 00.(금) 10:15경 충북 청주시 소재
0000아파트 옥상 우레탄 방수공사 현장에서
작업자가 우레탄 실란트 건을 가지러
박공지붕 단부 배수로로 이동하던 중
높이 약 49.6m 아래 지상 바닥으로 떨어짐

▶ 지붕 위에서의 위험방지조치 미흡

- (추락방지시설 미설치) 지붕의 가장자리에 안전난간 등의 추락방지시설 미설치
- (추락방지조치 미흡) 경사진 지붕 위에서 작업 시 추락 등 위험에 대비한 안전통로 미확보 및 안전대 부착설비 설치 미흡

▶ 위험성평가 미실시

- (위험성평가 미실시) 작업 중 발생할 수 있는 유해·위험요인에 대한 안전대책을 수립하는 등의 위험성 평가 미실시

1 지붕 위에서의 위험방지조치 철저

- 경사지붕 단부에 견고한 구조와 충분한 강도를 가진 안전난간 등의 추락방지시설 설치
- 경사진 지붕 위에서 이동 시 안전통로 및 적절한 안전대 부착설비를 설치하고 근로자가 지붕에 오르기 전 안전대를 체결하고 이동할 수 있도록 안전조치 철저

2 위험성평가 실시 및 공유

- 작업 중 발생할 수 있는 유해위험요인을 발굴하고 그에 대한 안전대책을 수립하는 등 위험성 평가를 실시하고 위험성평가의 결과를 근로자에게 공유
