낙하하는 석재에 맞음

재해개요

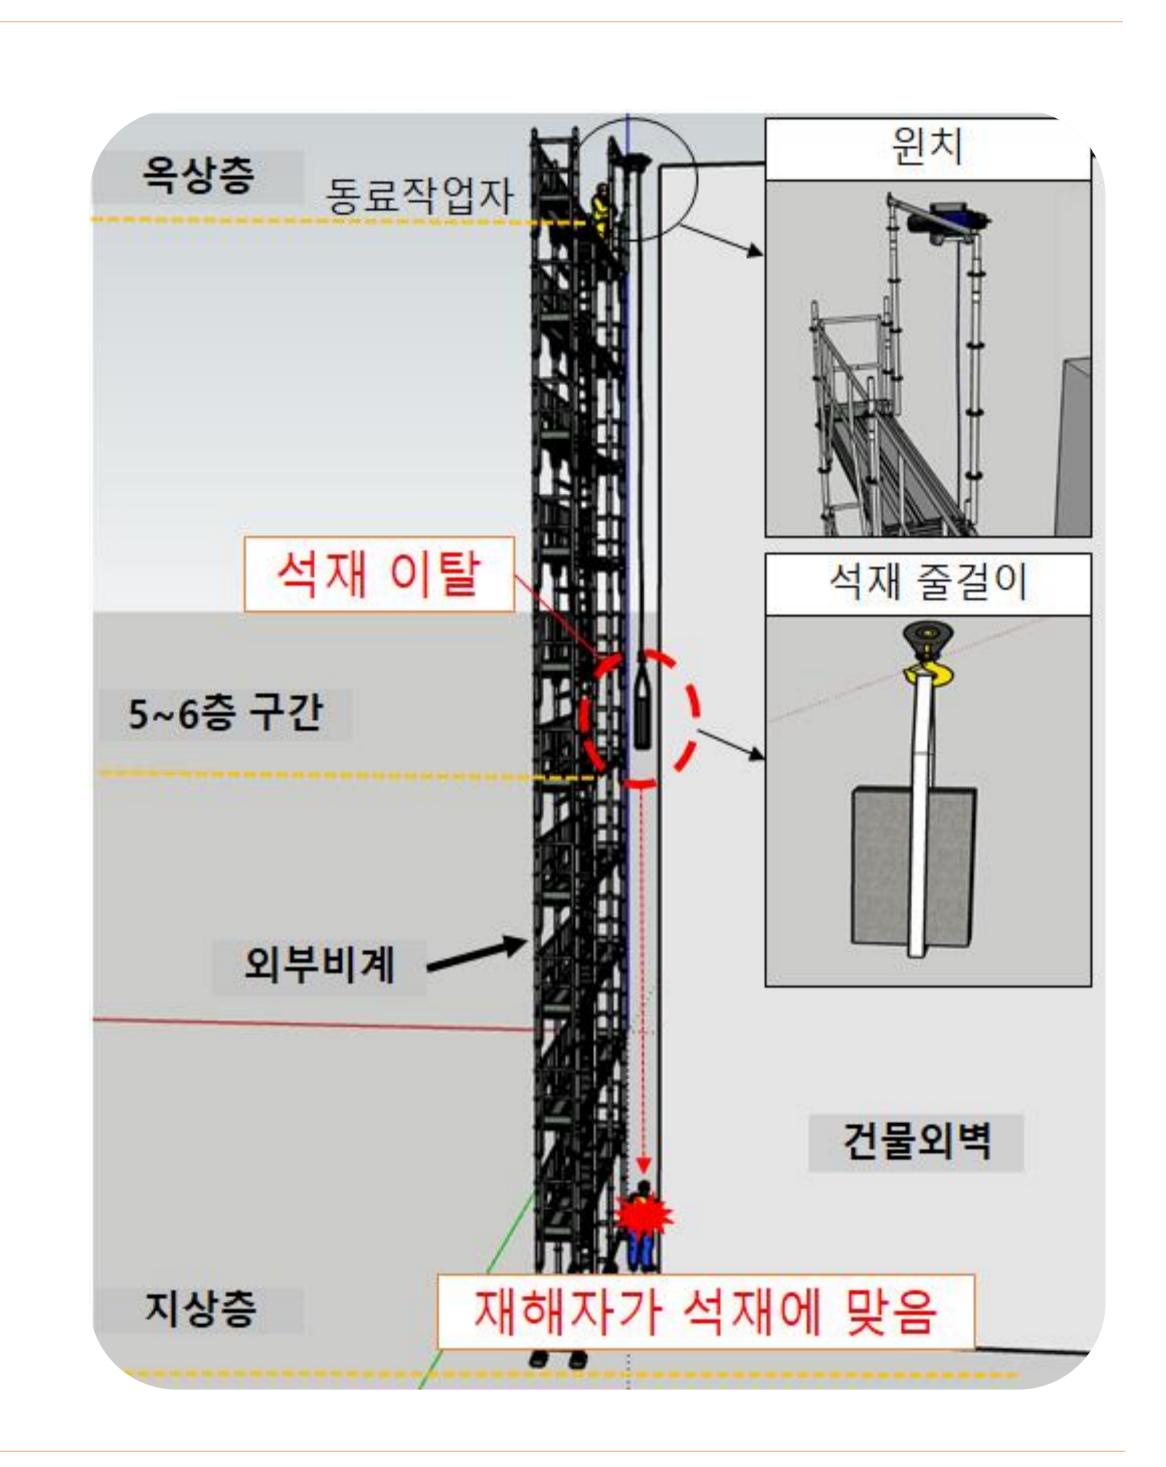
2023. 08. 00.(목) 14:20경경기수원시 소재 오피스텔 신축공사 현장에서 옥상층 외벽 마감을 위해 윈치로 석재를 인양하던 중 줄걸이에서 이탈한 석재가 낙하하여 지상 1층에 있던 재해자가 맞아 사망함

- ▶ 현장 안전조치 미흡
- (**낙하물 위험방지조치 미흡**) 석재 인양되는 중량물 취급작업 구간 내에 재해자가 위치
- (**개인보호구 착용 미흡**) 석재의 낙하·비래로 인한 위험을 경감할 수 있는 안전모 미착용
- ▶ 안전관리 미흡
- (**작업계획서 미작성**) 윈치로 석재 등 중량물을 취급함에도 사전에 추락, 낙하, 넘어짐, 끼임 등 위험을 예방할 수 있는 안전대책을 포함한 작업계획서 미작성

1 낙하물위험방지조치철저

- 석재 등 중량물을 인양하는 중에는 중량물이 낙하할 수 있는 구간을 출입금지 구역으로
 설정하는 등 낙하물로 인한 위험 방지조치 철저
- 2 개인보호구착용철저
 - 중량물취급작업시안전모등개인보호구착용철저

③ 중량물취급작업계획서작성및이행철저

- 윈치로 중량물을 취급하는 작업 시 추락, 낙하, 전도, 협착 등의 위험을 예방하기 위해
 안전대책이 포함된 작업계획서를 작성하고,
- 현장에서 이행될 수 있도록 철저히 관리감독 실시
