2021-중앙사고조사단-900

사회적 이슈(Issue) 사고 사례집

해체공사 건물 붕괴사고

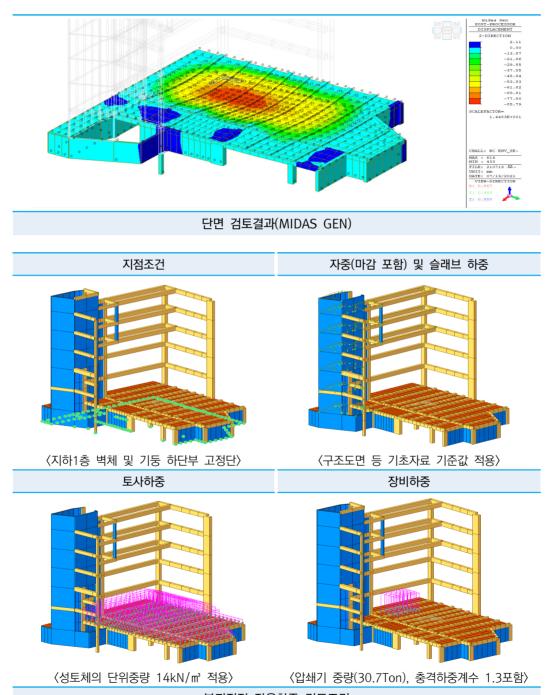
붕괴직전 작용하중 검토조건

지하층이 붕괴되면서 건물 전면부쪽으로 성토체의 횡력이 발생하여 중심을 잃은 건물 벽체가 대로변쪽으로 밀려 넘어졌던 것으로 판단되었다.

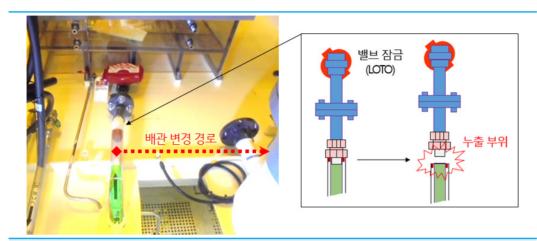
작업 장소 및 누출 부위

작업을 수행하던 중 급성독성물질이 누출되고 급성독성물질의 위험성을 알지 못한 협력업체 직원들이 손으로 막는 등의 조치로 중독 피해자의 규모가 컸다.

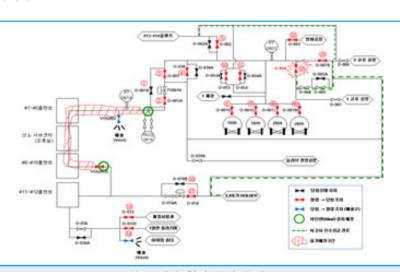
산소 배관 철거 공사 구간

산소 배관 폭발 사고의 원인은 첫째, 차단밸브를 열기 전 전/후단의 균압 조치를 하지 않아 밸브 조작 시 배관 내 산소의 고속흐름을 유발하고. 이에 따른 생성된 난류가 배관 내 금속입자 간 또는 금속입자와 배관 간 충돌을 촉진시켜 고농도(99.5 %이상) 산소 하에 점화되었다. 둘째, 배관 내 허용유속에 따른 배관 재질을 선정하여야 하나 화재·폭발에 취약한 일반 탄소강을 사용 하였다. 셋째, 위의 기술적인 내용에 대해 원청에서 알지 못한 채 작업을 수행하였다는 점이 가장 큰 문제이다.

- ▶ 차단밸브 조작 전 전/후단 균압조치 철저
- ▶ 금속 입자충돌에 의한 점화방지를 위한 필터 설치
- ▶ 제한 유속에 적합한 재질 배관 선정
- ▶ 산소 배관 차단밸브 조작에 따른 위험요인 반영 및 작업계획 보완

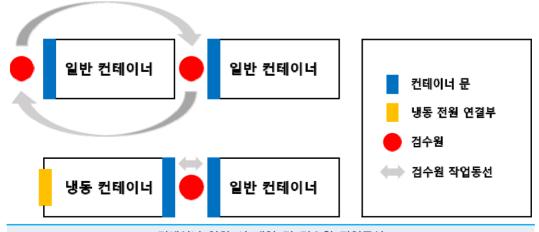
컨테이너 양하 시 배열 및 검수원 작업동선

컨테이너 양하장소(에이프런)에는 컨테이너 봉인번호를 확인하는 검수원, 스트래들캐리어 운전자, 라싱원 등 각각 소속회사가 다른 작업자들이 함께 작업하는 공간이나, 스트래들캐리어 운전을 담당하는 협력업체의 작업계획서에는 스트래들캐리어 운행 경로 상의 출입 근로자, 작업 지휘자(유도자) 배치에 대한 사항은 제시되지 않았다.

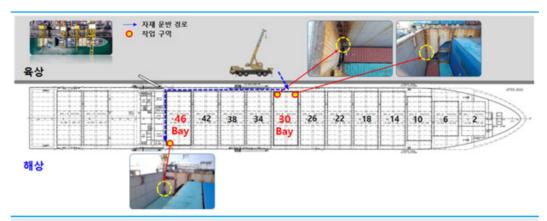
선박 내 작업 장소

선박의 육상측 작업장소(30Bay)는 이동식크레인을 이용하여 자재를 운반하고 작업하였으나, 해상측 작업장소(46Bay)는 크레인을 사용할 수 없어 인력으로 자재를 운반하게 되었다.

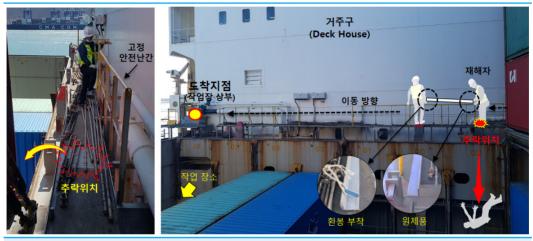
자재 운반 방법 및 추락위치

자재는 셀가이드 레일용 앵글(길이 1.8m, 중량 50kg) 2명이 함께 양 끝부분을 들고 운반하였으며, 동료작업자가 먼저 통로에 들어서서 한쪽 안전난간이 없는 통로에 위험을 느끼고 반대쪽의 고정식 안전난간을 잡고 이동하였으나 재해자는 통로에 들어서자 마자 화물창으로 떨어졌다.

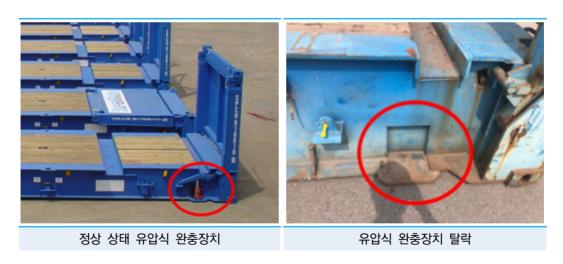
부식된 강재스프링

본래 플랫랙 컨테이너에는 단벽의 급격한 하강을 방지하기 위해 완충장치가 설치된다. 그러나 사고발생 컨테이너에는 유압식 완충장치는 탈락되고, 스프링식 완충장치는 손상으로 완충역할을 하지 못했다.

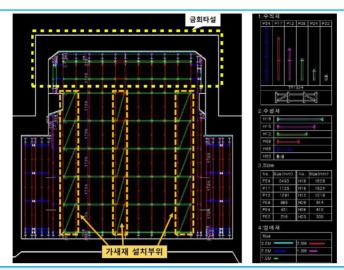
시스템동바리 조립도(단면도)

시스템동바리 조립도(단면도)의 가새재 검토 결과 사고 발생 당일 타설한 금회 타설 부위 (위 그림 참조)에는 가새재가 없고 하부에도 일부 구간에만 가새재가 표기되어 있었다. 가새재는 수평하중에 저항하는 부재로 시스템동바리에서 붕괴 사고를 방지하는데 매우 중요한 부재이다. 위 조립도를 토대로 구조해석을 실시한 결과 수직재와 가새재는 구조적 안전성을 확보하지 못하는 것으로 나타났다.

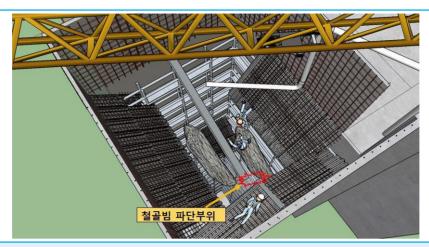
재해상황도 및 철골빔 파단 부위

사고 당일 09:00분경부터 데크 플레이트 상부에서 목수반장 등 4명이 콘크리트 타설작업을 시작하였고 11:10분경 콘크리트 타설작업이 마무리 될 무렵 목수반장은 외부비계로 이동하였으며 11:20분경 철골빔 용접 이음부가 파단되면서 데크 플레이트 붕괴 사고가 발생하였다.

붕괴 사고 후 콘크리트공 2명은 데크 플레이트 등과 함께 약 47m 아래로 추락하여 사망하였고 동료 작업자 1명은 인접한 철근을 잡고 가까스로 생명을 구하였다. 데크 플레이트 하부에는 추락방호망이 3단으로 설치되어 있었으나 콘크리트 등 상부 하중(약 9톤)에 의해 파손되면서 추락하는 작업자들을 지켜주지 못했다.

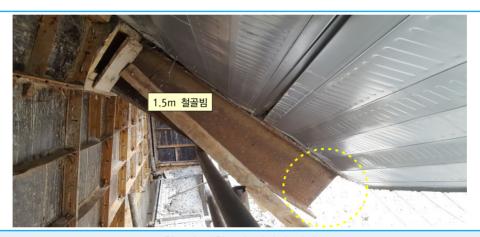
철골빔 접합부가 파단된 상태

둘째, 철골빔 제작 및 반입과정에서 문제가 있었다. 길이 7.5m 철골빔 제작 시 6m, 1.5m 철골빔 이음부에 대한 용접을 부실하게 하였는데 철골빔에 용접 흔적이 일부 관찰되었다.

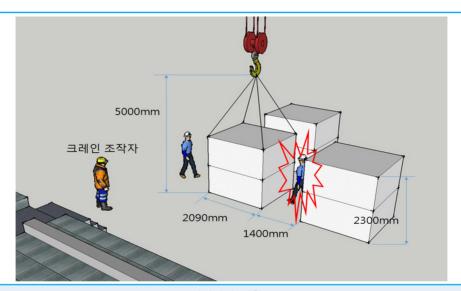
재해발생 상황도

금형이 1.1m 폭만큼 흔들리기 위해서는 크레인이 약 15.6° 정도의 각도로 벗어나야 하나, 크레인의 주행이 없었고 횡행으로만 이동한다면 15.6° 정도의 각도가 벗어나기는 어려울 것으로 판단되고, 와이어로프의 체결이 어려운 상태로 금형을 권상하면서 동시에 이동했을 가능성이 높은 것으로 추정된다.

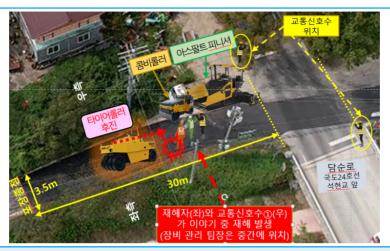
재해 상황도(2)

아스팔트 표층 포설작업 완료되어 아스팔트 피니셔 장비는 운반 트레일러 차량에 상치를 위하여 공사 중간지점의 도로우측 공간으로 이동하여 정차 하였고 재해자도 콤비롤러를 아스팔트 다짐 작업 후 아스팔트 피니셔 장비 앞쪽 공간에 정차해 놓은 상태였다.

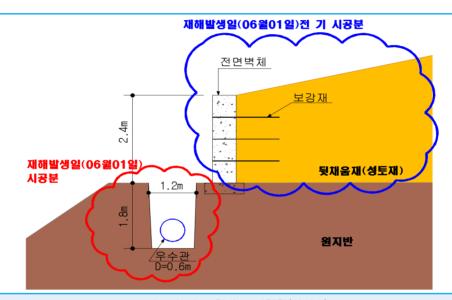
토사붕괴 사고 현장 공사현황(단면도)

점심식사 후, 12:30분경부터 보강토 옹벽 배면에서 굴착기(0.2㎡)로 우수관로를 인양하여 굴착저면으로 내린 후, 재해자가 우수관로를 연결(이중벽관 전용 조임식 밴드 체결)하는 작업을 하던 중, 13:40분경 터파기 사면과 보강토 옹벽이 갑자기 붕괴되면서 토사와 보강토 옹벽에 매몰되어 사망하였다.

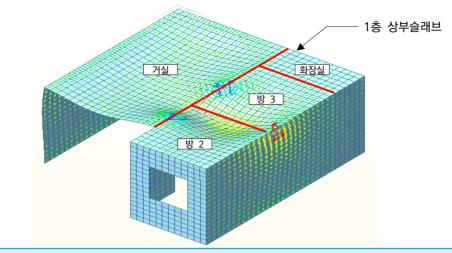
상부하중에 의한 구조물의 인장 및 압축 흐름도(하중의 크기 및 방향)

구조해석 결과 1층 내부벽체(방2와 방3 사이)가 해체된 부위에 2층 내부벽체를 따라 작용하는 상부하중에 의해 방2와 방3사이 슬래브에 큰 처짐이 발생하였고 콘크리트 채움이나 철근이 배근되지 않은 외부벽체 중 구조적으로 가장 취약한 방2의 외측벽체가 전단 및 비틀림 모멘트로 인해 전도 또는 부분파괴에 이를 수 있을 것으로 검토되었다.
