건설 중대재해 사례와 대책

2011. 9

한국산업안전보건공단
KOREA OCCUPATIONAL SAFETY & HEALTH AGENCY

소수력발전소 기계실 슬래브 콘크리트 타설 중 시스템동바리 붕괴

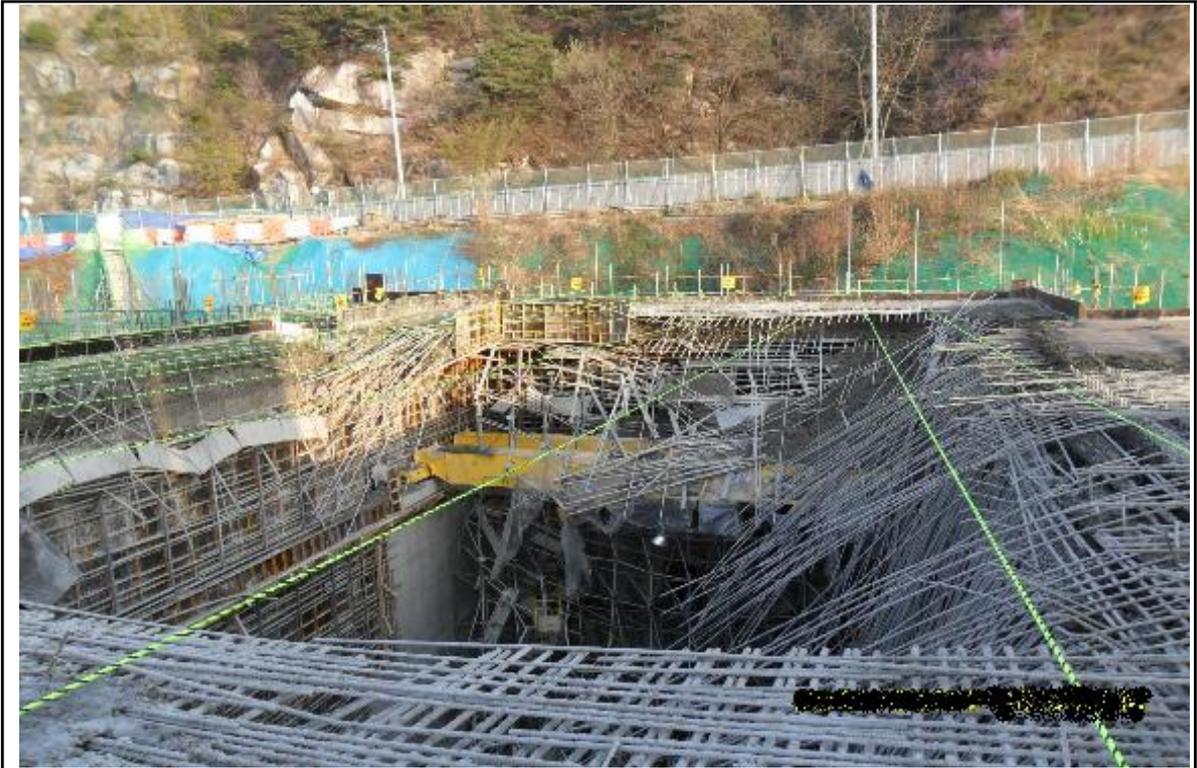
재해발생 현장전경(Ⅰ)

공사명	OO 살리기 사업	발생일시	2011.04.16(토) 12:20분경
재해형태	붕괴	재해정도	사망 2명
소재지	경북 상주시 낙동면	공사규모	보, 소수력발전소, 교량 등
재해개요	소수력발전소 기계실의 슬래브(t=100cm) 및 벽체(t=110cm) 콘크리트 타설 중 가새 미설치 등 조립상태가 불량한 시스템 동바리(조립높이 : 14.16m~20.10m)가 붕괴되면서 슬래브 상부에서 콘크리트 잔량을 확인하던 원청 및 협력업체 직원 2명이 추락 후 매몰되어 사망한 재해임.

안전대책	<p>- 시스템동바리 조립 시에는 수평하중, 좌굴하중 등을 반영한 구조검토 및 조립도 작성 후 그 조립도에 의하여 조립하여야 함.</p> <p>※ 구조검토 부재 규격 준수, 조립간격 준수, U-head 중심에 멩에재 설치, 좌굴 안전성 확보를 위한 가새 설치 등 조립도 및 조립기준 준수</p>
------	--

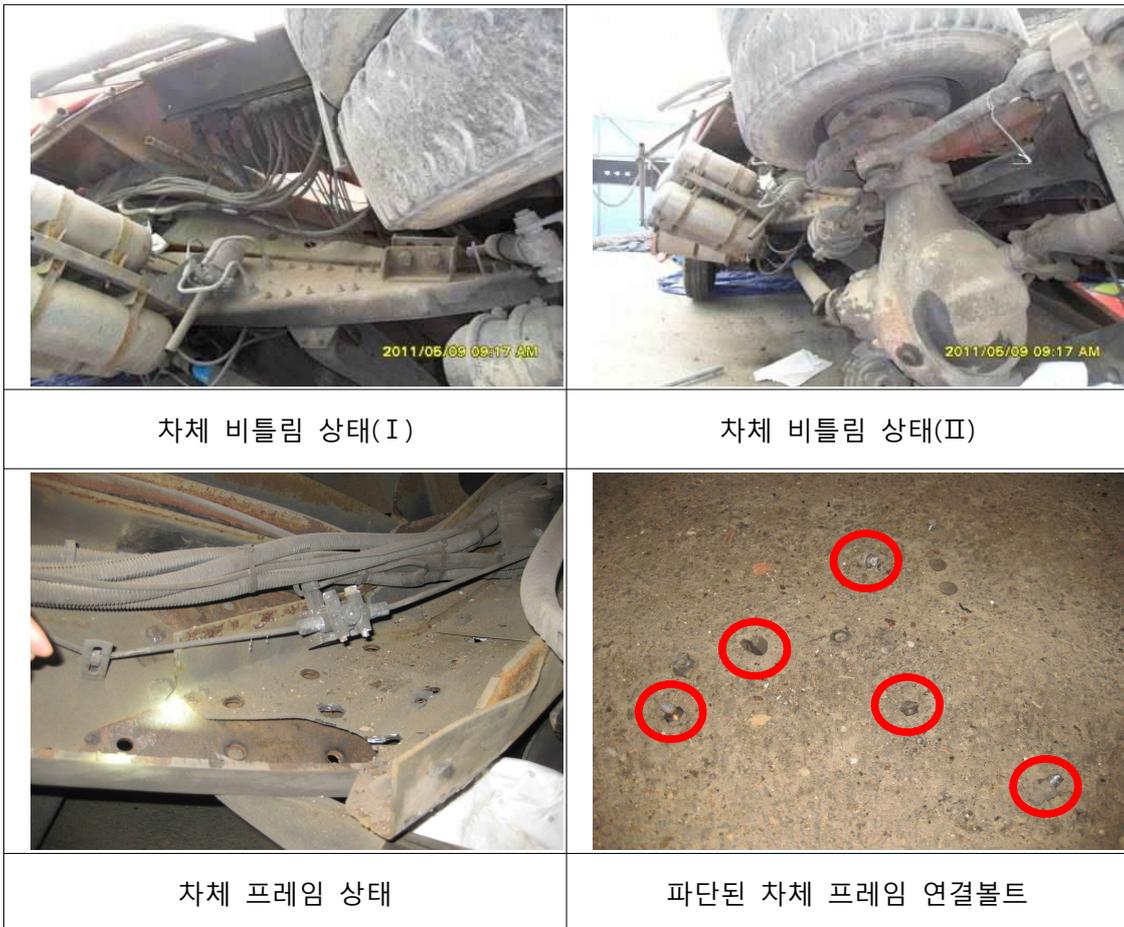
- 당 사고의 경우 차체 프레임이 비틀어지고 체결볼트가 파단되면서 후면부만 비틀어지면서 넘어진 점을 고려할 때,
 ※ 일반적으로 고소작업차 전도사고 시 붐 또는 턴테이블 파손 외에는 차체 전체가 넘어지는 사고로 이어짐.
- 프레임 부재와 연결부 볼트 등이 장기간 반복 사용에 따른 피로하중에 의해 강도가 점진적으로 손실되면서 사고발생 당시 작업하중을 견디지 못하고 파괴된 것으로 추정됨.

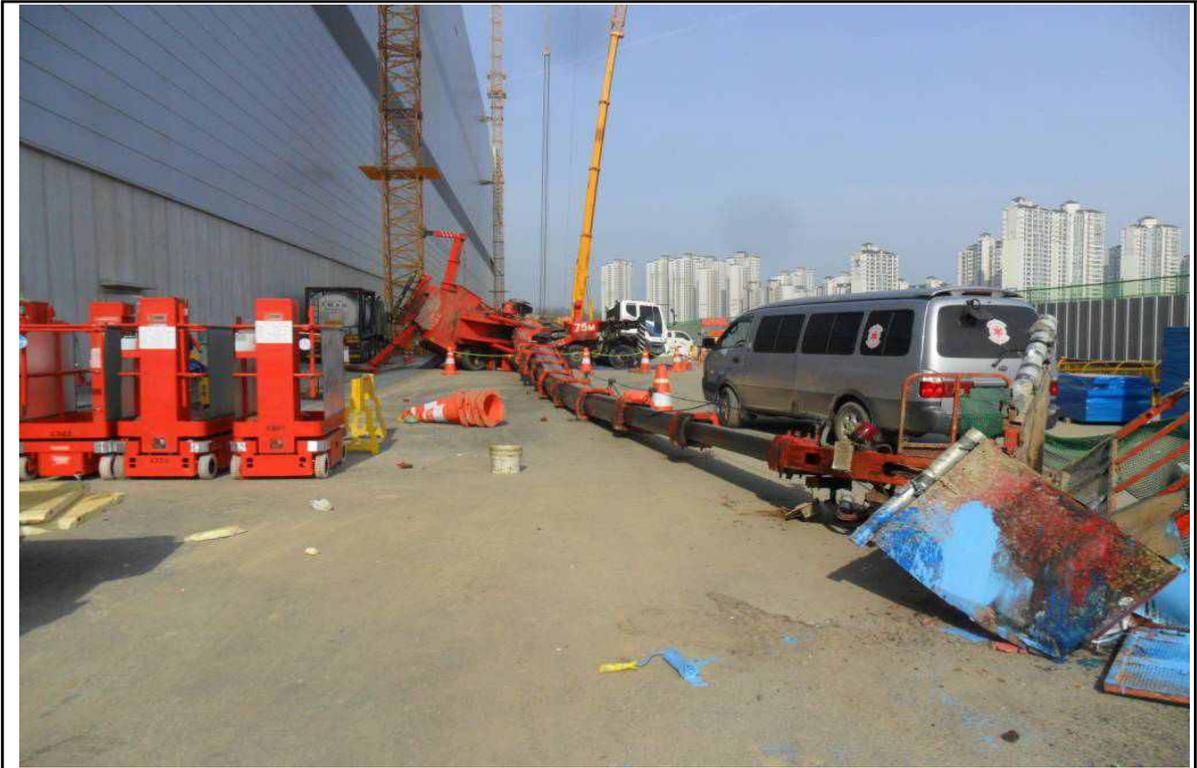
재해발생 현장전경

공사명	OO라인 신축공사	발생일시	2011.05.08(일) 16:11분경
재해형태	추락	재해정도	사망 1명, 부상 1명
소재지	경기도 화성시	공사규모	지상 12층
재해개요	피재자 2명이 고소작업차(차량 탑재형 : SKY700) 작업대에 탑승하여 건물 외벽 도장작업 중 운전자가 붐을 조작하여 작업대 위치를 이동하려는 순간 차체 프레임이 작업하중을 견디지 못하고 파손되어 붐이 넘어지면서 작업대와 함께 지상바닥으로 추락(H≒28m) 1명이 사망하고 1명이 부상당한 재해임.

- 차체 프레임 부재와 연결부 볼트 등이 장기간 반복 사용에 따른 피로하중에 의해 강도가 점진적으로 손실되면서 사고 당시 작업하중을 견디지 못하고 파괴되어 차체 후면부가 비틀어지고,
- 아우트리거와 받침목이 넘어지는 차체 및 붐에 의해 부가된 하중을 견디지 못하고 순차적으로 파손되면서 차체 비틀림 심화 및 붐 전도사고가 발생한 것으로 추정됨.
 ※ 붐과 작업대에 안전대 부착설비(구명줄)를 설치하여 안전대를 걸고 작업하던 작업자가 전도사고 시 지상바닥으로 추락하는 재해 발생.

- 고소작업차 사용 작업 시 작업지휘자를 배치하고 수립된 작업계획을 준수하여야 하며, 작업 전에 차체, 붐, 작업대 등 각 부위의 이상 유무를 확인하고 필요 시 보수·보강 후 작업하여야 함.
- 붐 전도, 작업대 탈락 등에 의한 추락위험이 상존하는 고소작업차 사용 시 별도의 견고한 구조물에 안전대 부착설비(구명줄) 설치 후 근로자가 안전대를 걸고 작업하도록 하여야 함.

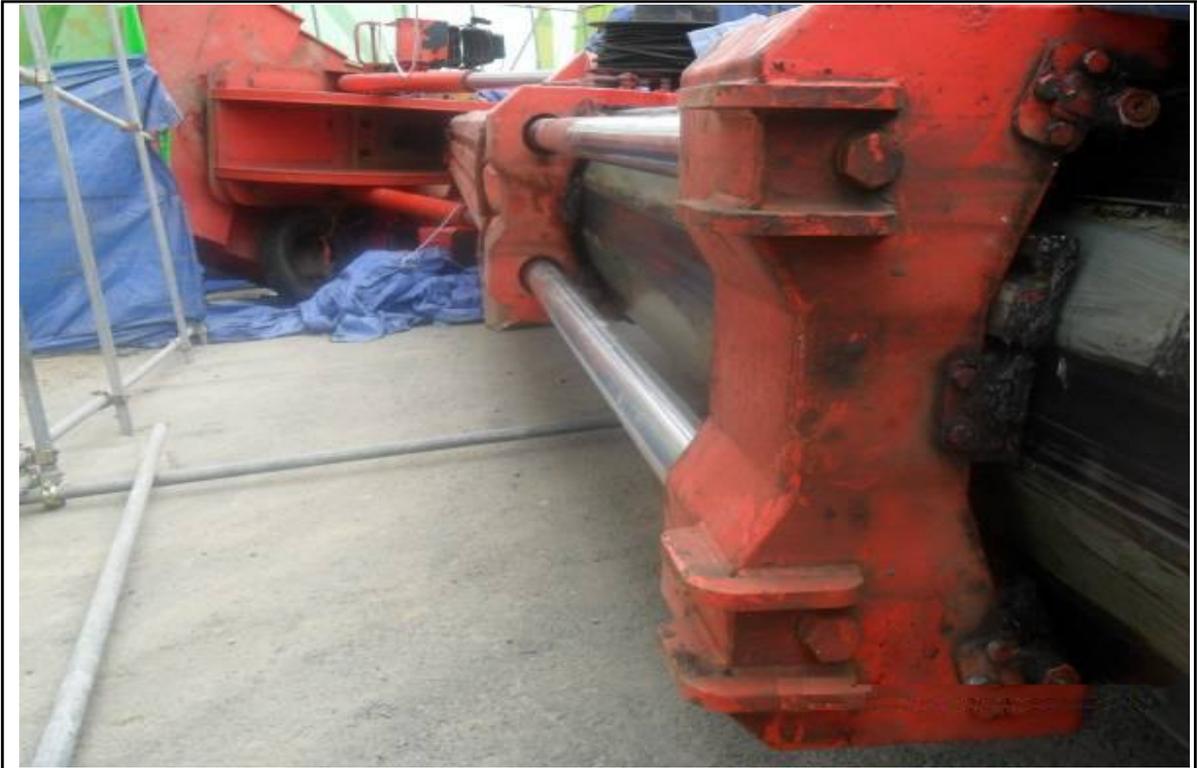
걸봄 인출 상태

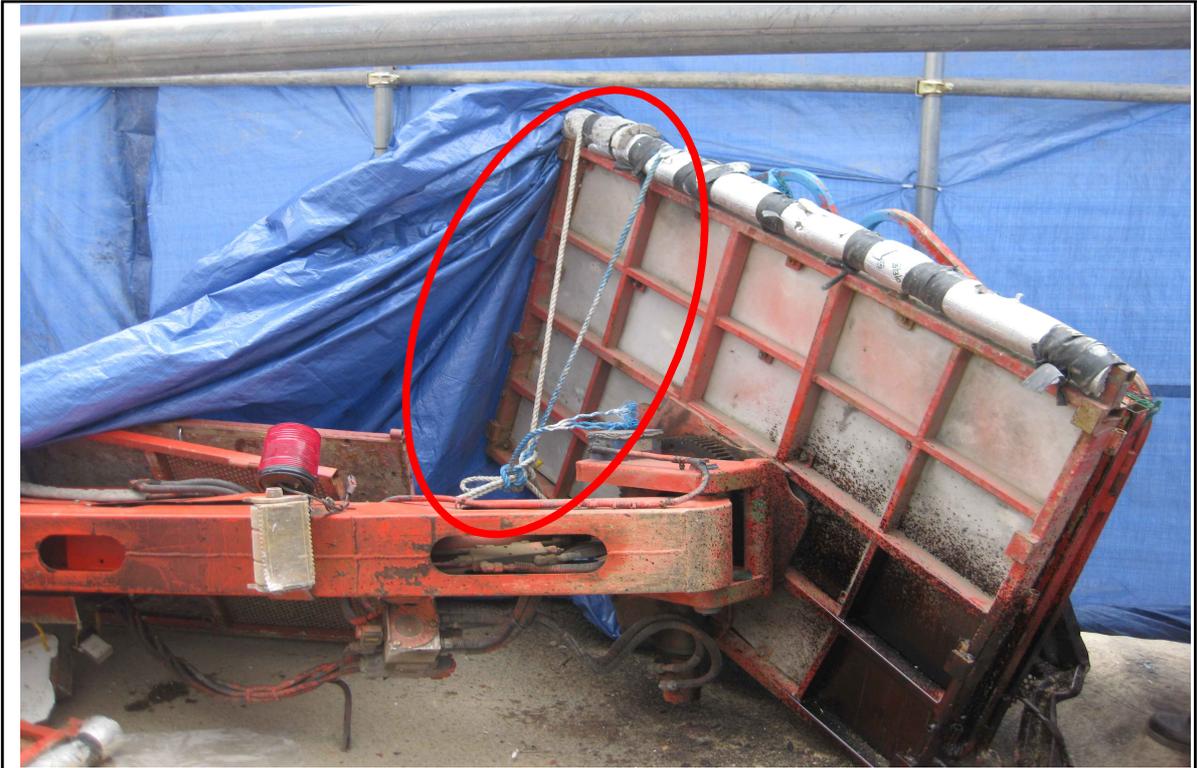
안전대 부착설비(구멍줄)

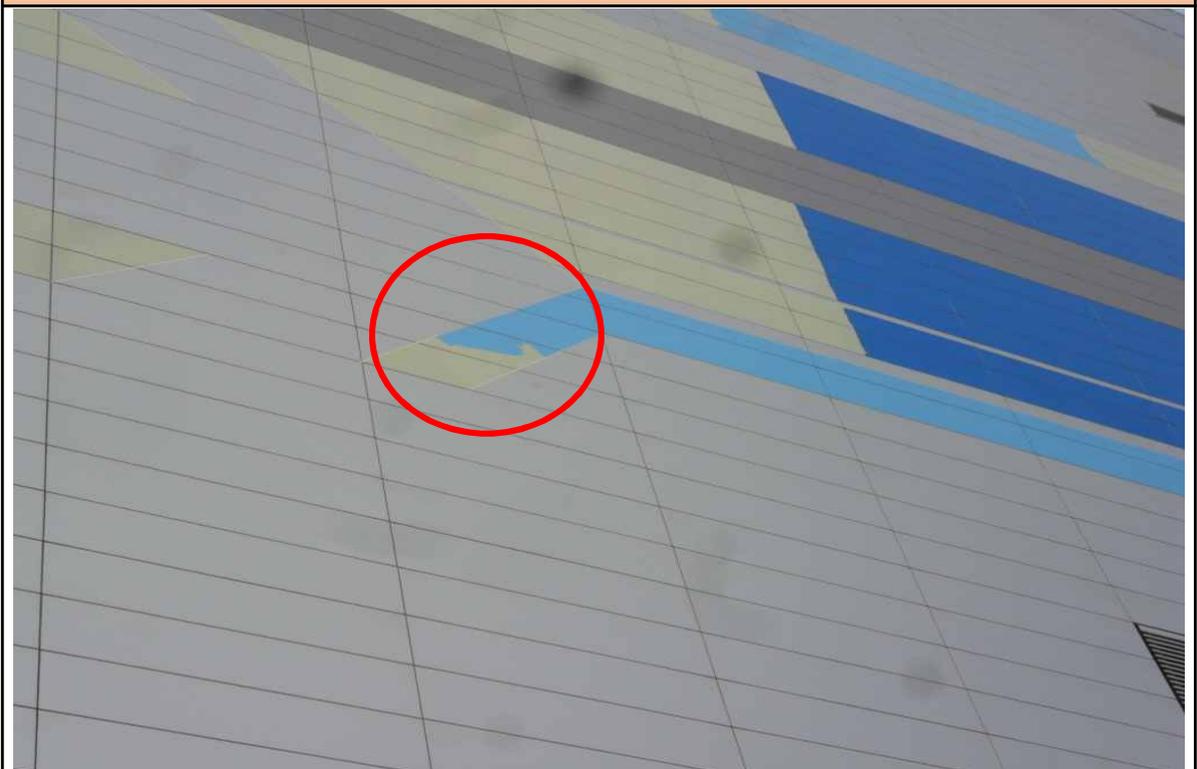
사고당시 도장작업 위치

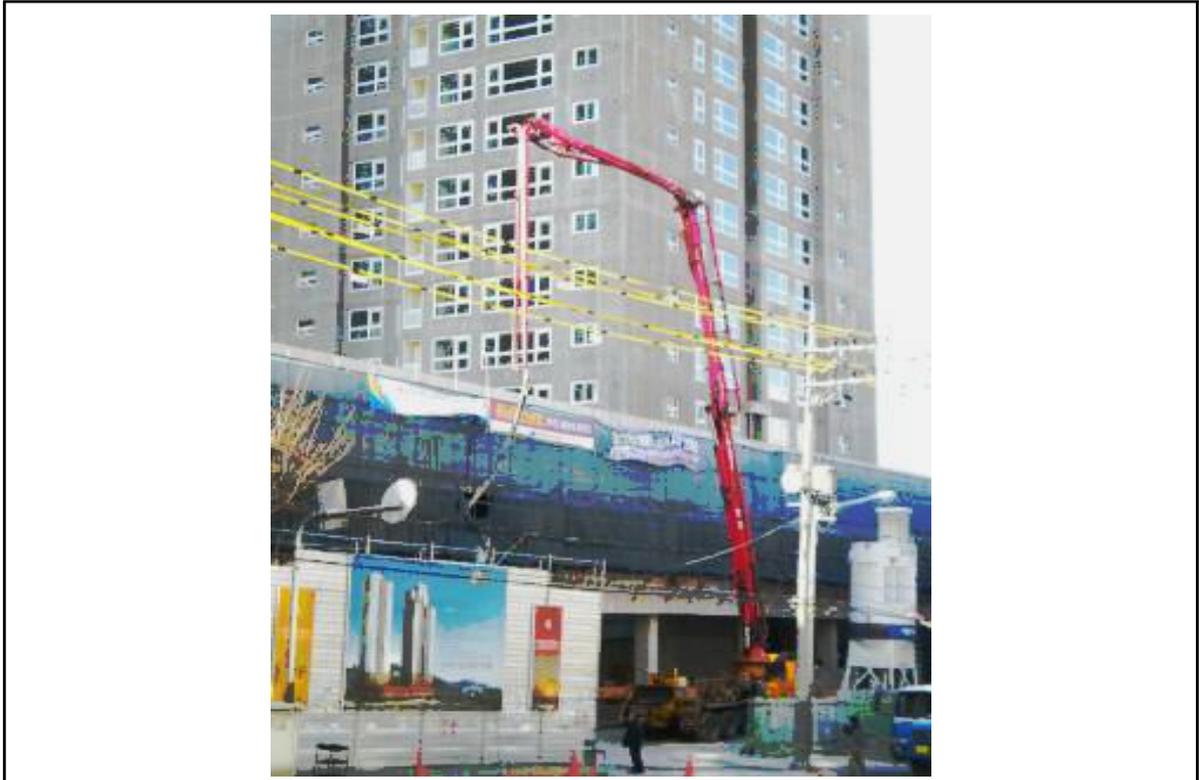
재해발생 현장전경

공 사 명	○○ 주상복합 공사	발생일시	2011.04.02(토) 11:56분경
재해형태	비래(날아와 맞음)	재해정도	사망 1명
소 재 지	부산 사상구 괴정동	공사규모	주상복합 1개동 (지하5층~지상33층)
재해개요	콘크리트 잔재물로 막혀있던 콘크리트 타설 호스를 수리하기 위하여 호스 연결고리(커플링)를 분리하자, 내부에 축적되어있던 공기압력을 이기지 못하고 호스가 요동치면서 옆에 있던 피재자의 안면부를 강타, 병원으로 후송 후 치료 중 사망한 재해임.

안전대책	<ul style="list-style-type: none"> - 콘크리트 펌프카와 같은 차량계 건설기계를 사용하여 작업을 하는 때에는 차량계 건설기계의 종류 및 능력, 작업방법이 포함된 작업 계획을 작성하고 당해 근로자에게 이를 주지시키고 작업을 실시하여야 하며, - 차량계 건설기계의 수리작업 시에는 당해작업을 지휘하는 작업지휘자를 지정하고, 작업순서를 결정한 후 작업을 실시하여야 함.
------	--

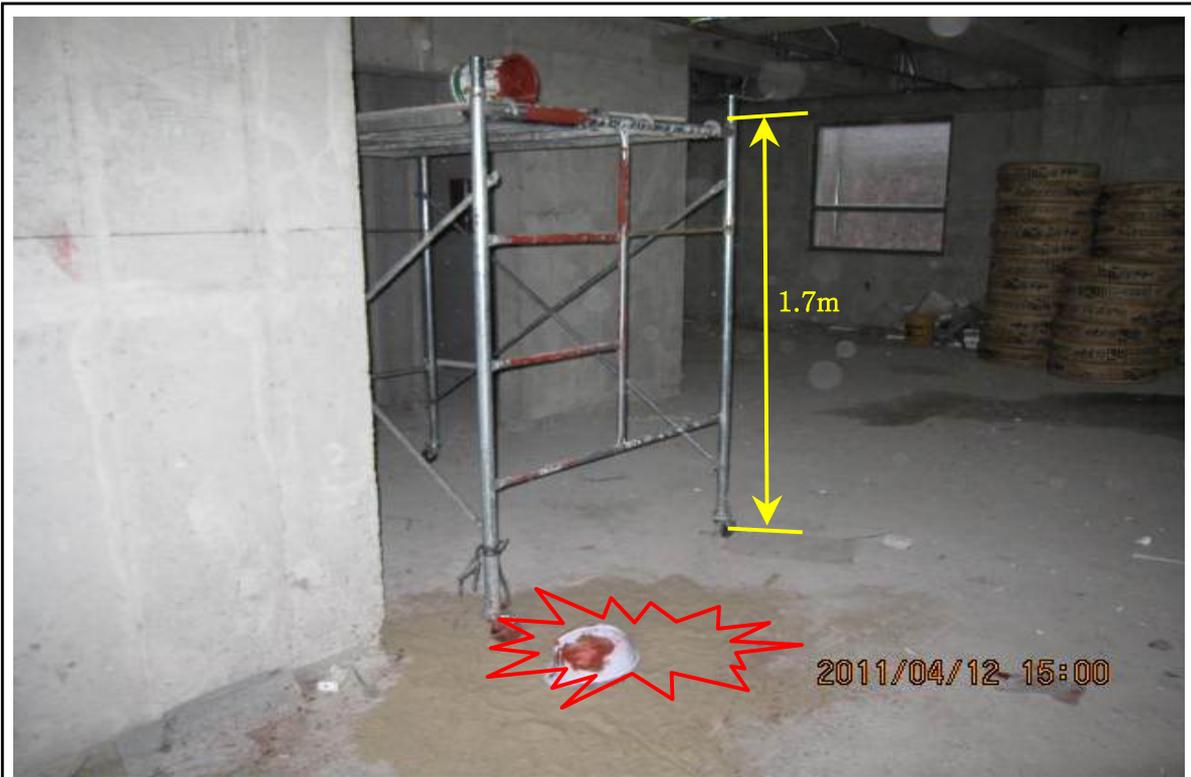
재해발생 현장전경

공사명	○○ 주상복합 신축공사	발생일시	2011.04.11(월) 15:40분경
재해형태	추락(떨어짐)	재해정도	사망 1명
소재지	부산 남구 대연동	공사규모	주상복합 1개동 (지상7층)
재해개요	피재자가 이동식비계의 작업발판 위에서 설비배관 도장(녹막이칠) 작업을 하고 내려오던 중 몸의 중심을 잃고 작업발판으로 부터 약1.7m 아래 콘크리트 바닥으로 추락 사망한 재해임.

안전대책	<ul style="list-style-type: none"> - 근로자가 추락할 위험이 있는 장소에서 작업 시에는 머리를 보호할 수 있는 안전모를 착용하여야 하고, 사고시 안전모가 머리에서 벗겨지지 않도록 턱끈을 확실히 조이는 등 올바른 방법으로 착용하고 작업토록 하여야 함.
------	--

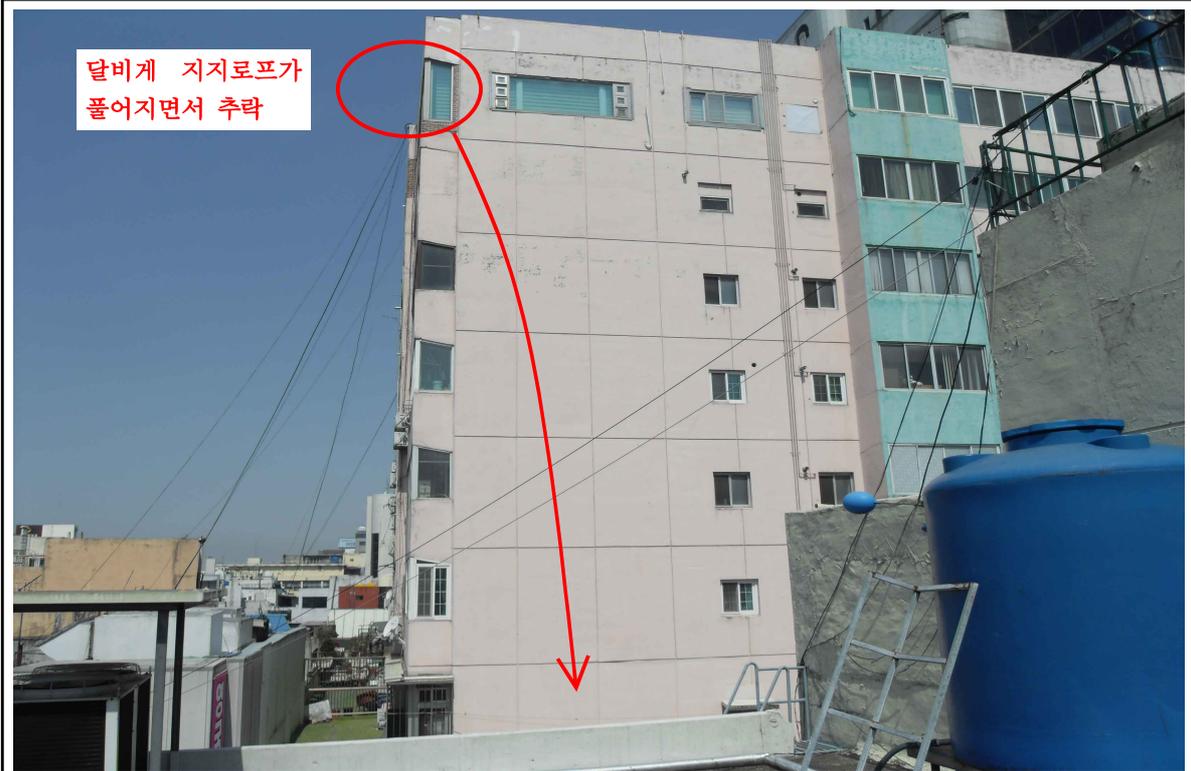
추락경로

- 달비계를 이용하여 외벽 도장작업을 할 때에는 섬유로프가 풀리지 아니 하도록 체결하고 U클립 등으로 매듭풀림 방지 등의 조치를 실시하여야 하며 섬유로프 체결상태를 확인하는 등 조치 후 작업을 실시하여야 함.
- 또한, 달비계 작업 시 추락에 의한 근로자의 위험을 방지하기 위하여 작업용 로프와는 별도로 수직구명줄을 설치하여 안전대를 걸고 작업하여야 함.

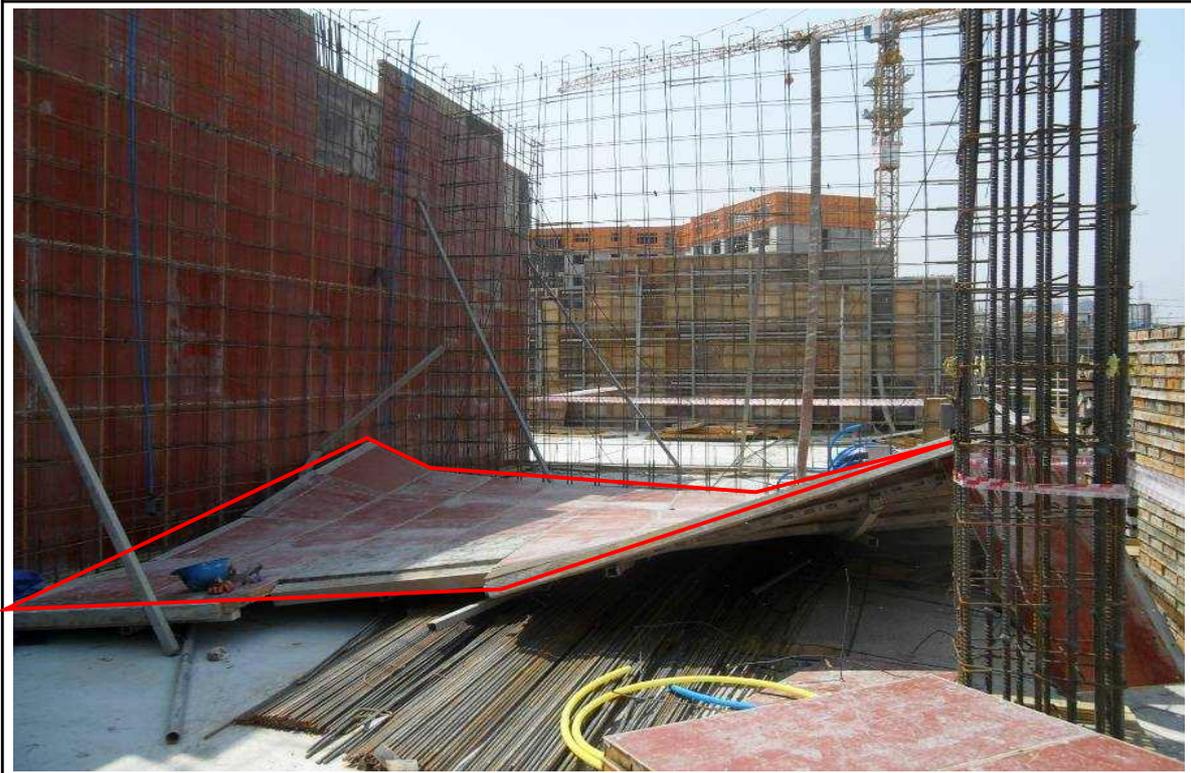
전도된 벽체용 대형 패널 거푸집 모습

- 벽체용 대형 패널 거푸집 설치 시에는 사전 수립된 작업계획에 따라 체결된 벨트슬링을 최종 해체하기 전, 전도 방지용 지지대의 상하부 고정상태, 밀림방지용 쇄기목 및 벽체 거푸집 하단부 못 고정 상태 등을 철저히 확인 후 벨트슬링 하단부 연결고리를 해체하는 등 전도위험 방지조치를 철저히 하여야 하고,
- 작업계획서 수립 시 작업 절차와 관련된 위험요인과 세부적인 안전대책을 해당 근로자에 주지시키고 작업지휘자의 위치 지정(작업 진행사항을 확인할 수 있는 지점)등 해당 근로자에 대한 근로자 교육을 철저히 하여야 함.

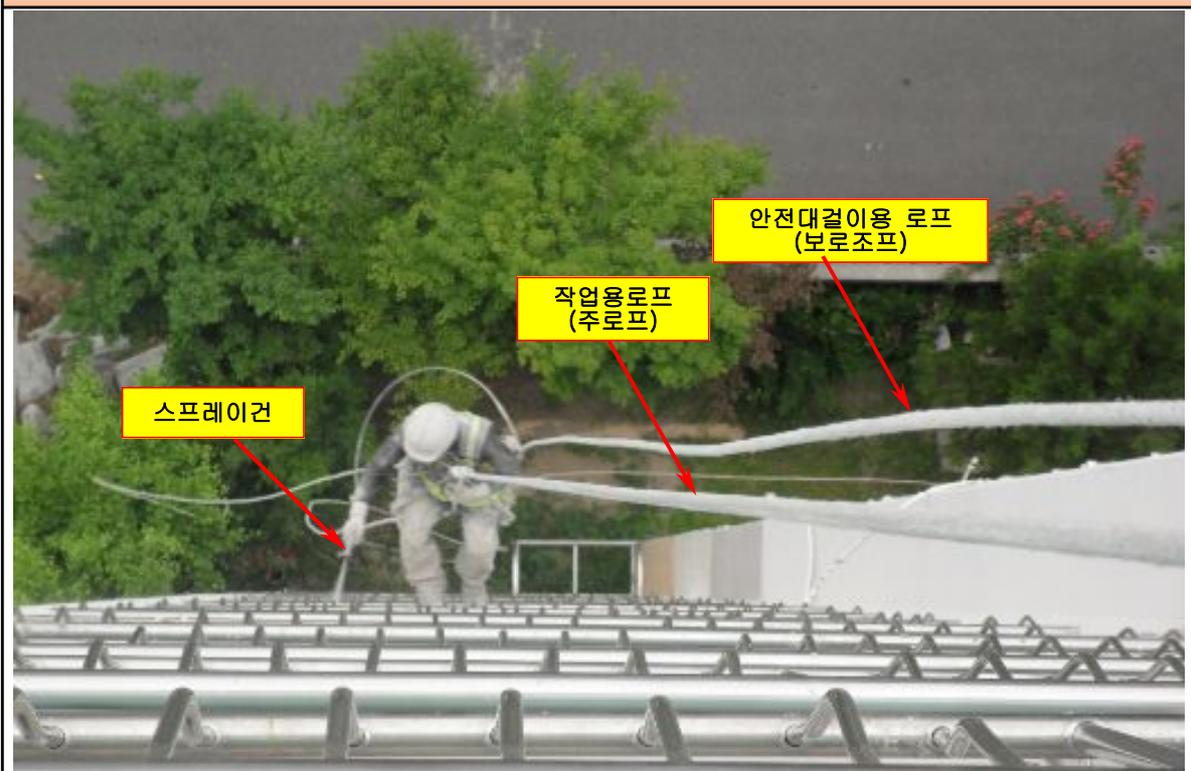
공사명	OO아파트 외벽균열보수 및 재도장공사	발생일시	2011.06.02 09:40분경
재해형태	추락(떨어짐)	재해정도	사망 1명
소재지	경기도 남양주시 호평동	공사규모	외벽균열보수 및 아파트10개동 재도장
재해개요	피재자가 아파트 OO동 외벽 도장작업 중 달비계를 지지하던 작업용 로프(주로프)가 끊어지며 약 19m아래 지상1층 화단으로 추락하여 사망한 재해임.

외벽도장 작업모습(재연)

- 달비계 사용 작업전 달비계 주로프(작업용로프) 및 보조로프(수직구명줄)의 손상, 부식 여부 및 고정·결속상태, 설치경로와 추락방지대 체결상태 등을 점검후 작업을 실시하여야 하며,
- 보조로프에 추락방지대 설치 시 추락방지대가 정상 작동될 수 있도록 올바른 방법(작동방향 확인 등)으로 설치하고, 보조로프는 지면에 닿도록 충분한 길이를 확보하여야 함.

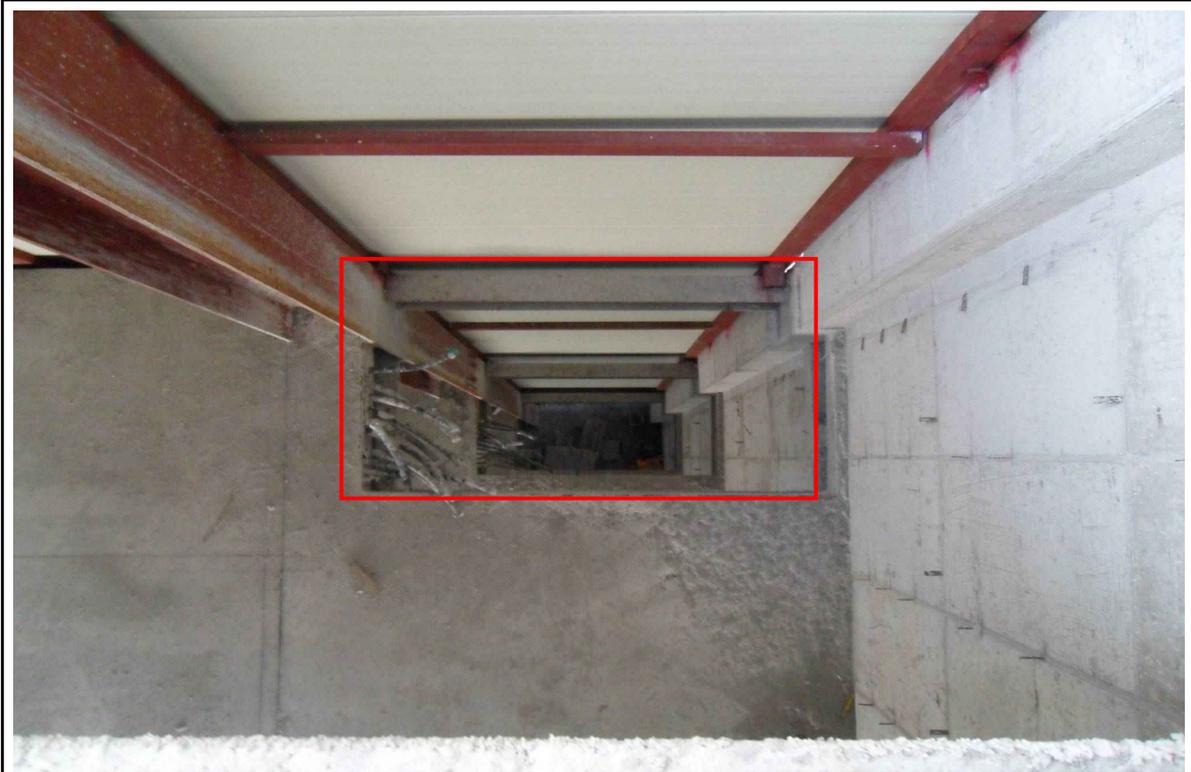
재해발생위치(바닥개구부)

- 추락의 위험이 높은 바닥개구부 근처에서 내화피복 뽕칠작업 시에는 바닥개구부 주변에 안전난간으로 방호조치를 하거나 충분한 강도를 가진 구조의 덮개가 뒤집히거나 떨어지지 아니하도록 설치하고 개구부 임을 표시하여야 함.

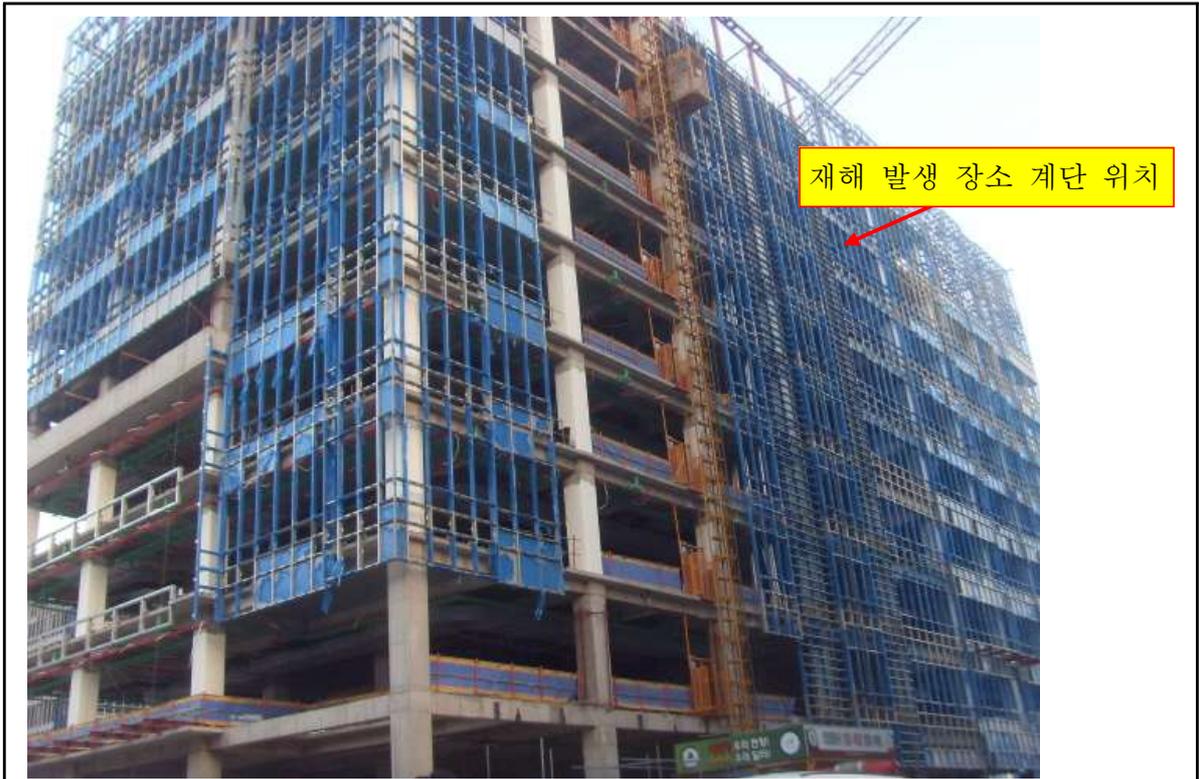
재해발생 현장전경

재해개요
 피해자가 체인블럭을 이용하여 철골계단 인양작업 중 달기체인의 사클에 지지된 러그(lug)의 용접부위가 파단되었고, 그 충격으로 체인블럭의 체인이 파단되어 철골 계단 위에 있던 피해자가 지상 3층 바닥 높이의 구조물 상부로 추락(H≒26m)하여 사망한 재해임.

- 철골 계단용 인양 러그의 용접결함 방지를 위하여 용접 이음부에는 수분, 녹, 페인트, 기름 등에 대해 청소작업을 충분히 실시하여야 하고, 목표 용접강도가 확보되도록 작업관리를 철저히 하여야 함.
- 또한, 고소에서의 계단 설치작업의 경우 안전대를 안전대 부착설비에 걸고 작업하여야 함.

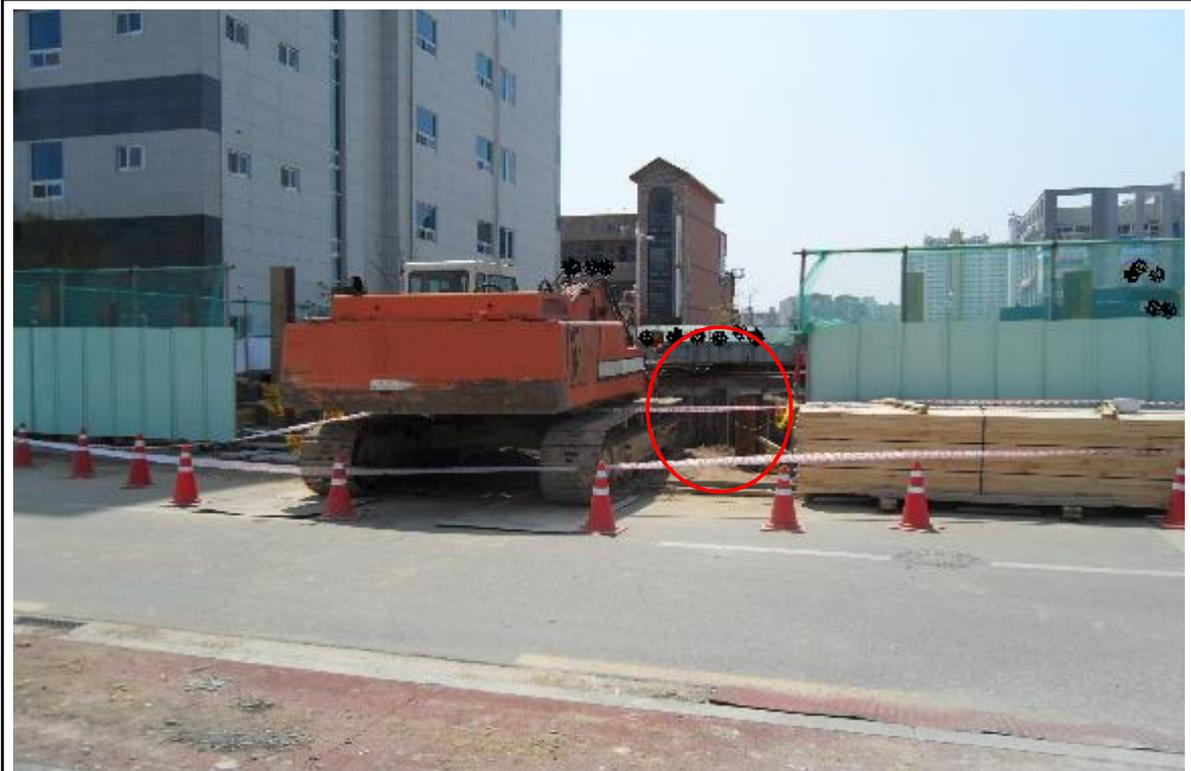
재해발생 위치

- 굴삭기 등 차량계 건설기계를 사용하여 작업을 하는 때에는 차량계 건설기계의 종류 및 능력, 운행경로, 작업방법 등이 포함된 작업계획을 작성하고 근로자에게 주지하여야 하며,
 - 운전중인 당해 차량계 건설기계에 접촉될 우려가 있는 장소에 근로자 출입 통제조치를 실시하여야 함.
- ※ 굴삭기 운전원은 건설기계관리법에서 규정하는 자격 또는 면허를 가진 자가 운전하도록 하여야 함.

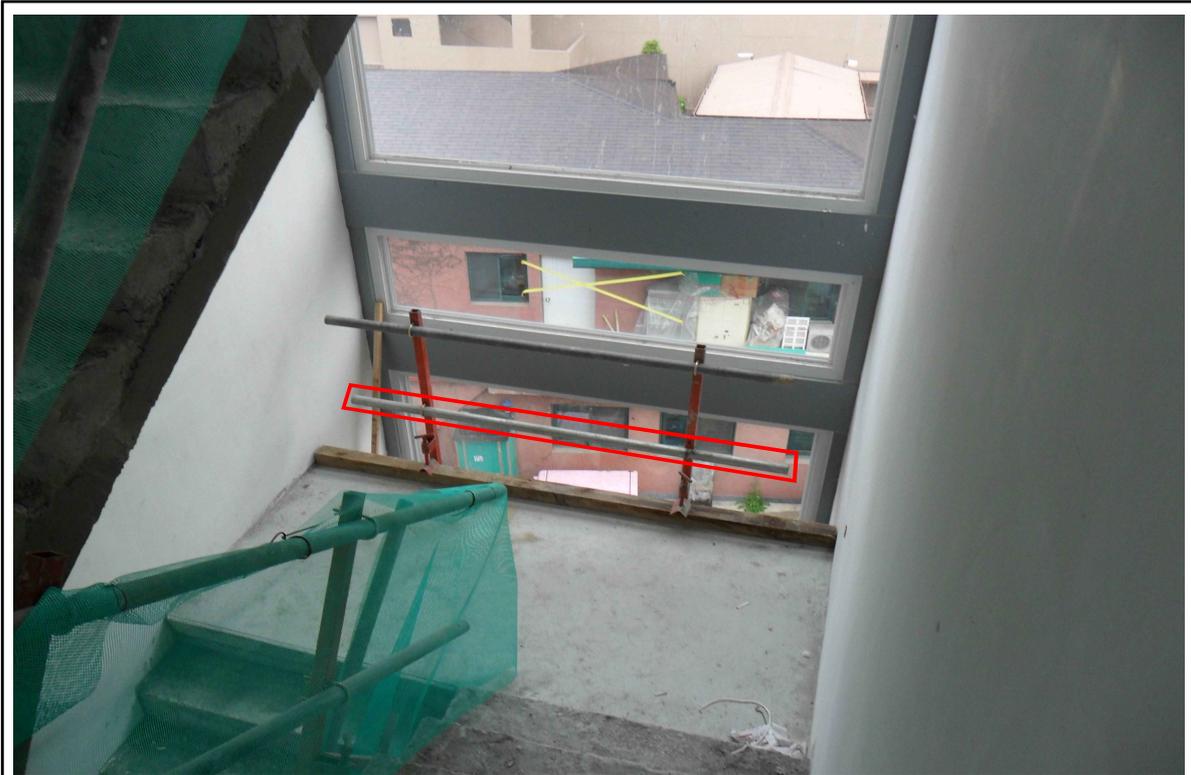
재해발생 현장전경(※재해당시 중간난간대는 미설치)

- 좁은 장소에서 장척물의 중량물을 운반하는 경우에는 2인 1조로 작업을 하거나 1묶음(9개)을 운반하기 편한 수량(약 2~3개)으로 운반토록하고 양중장비를 활용 장척물 등을 안전하게 반입하여야 하며,
- 안전난간 설치는 상부난간대(90cm~120cm), 중간난간대(상부난간대와 바닥면의 중간), 난간기둥 및 발끝막이판으로 구성하여 설치하여야 함.
- 또한, 건설현장에서 작업하는 모든 근로자에게 작업조건에 적합한 개인보호구를 지급하고, 이를 착용하도록 하는 등 관리감독을 철저히 하여야 함.

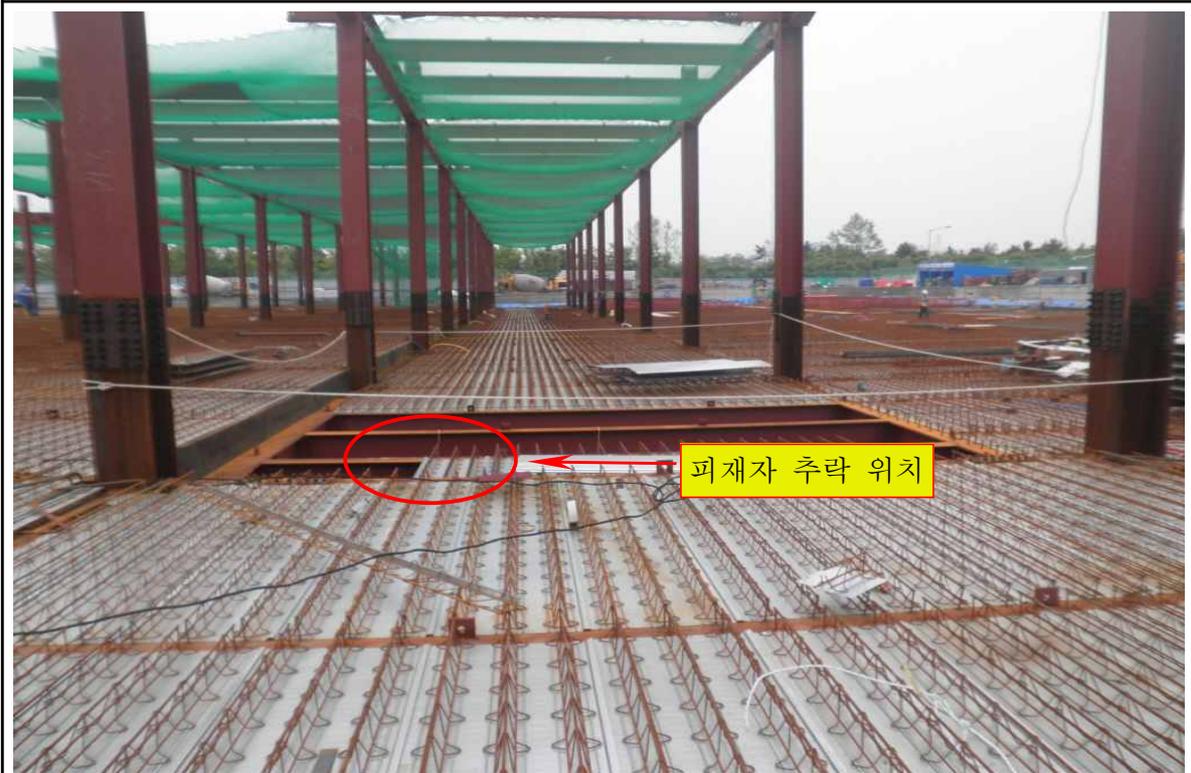
공 사 명	OO판매시설 신축공사	발생일시	2011.05.23(월) 09:57분경
재해형태	추락(떨어짐)	재해정도	사망 1명
소 재 지	인천시 연수구 동춘동	공사규모	지하3층~지상6층
재해개요	피해자가 지상 1층 데크플레이트(Deck Plate) 판개 작업을 위해 기존 설치되어있는 데크플레이트 상부에서 H-Beam 철골 거더(Girder) 웨브(Web) 중간지점에 앵글(L형)을 용접하기 위한 작업을 준비하다가, 몸의 중심을 잃고 지하1층 바닥으로 추락(H≒6.5m)하여 인근병원으로 후송 치료 중 사망한 재해임.

추락위치(지상1층 바닥개구부)

안전대책	- 높이 2m 이상의 Deck Plate 상부에서 작업을 할 경우에는 작업구간 하부에 안전방망(추락방지망)을 설치하거나 안전대 부착설비 등을 설치하고 안전대를 착용하도록 하는 등 필요한 조치를 실시하여야 함.
------	--

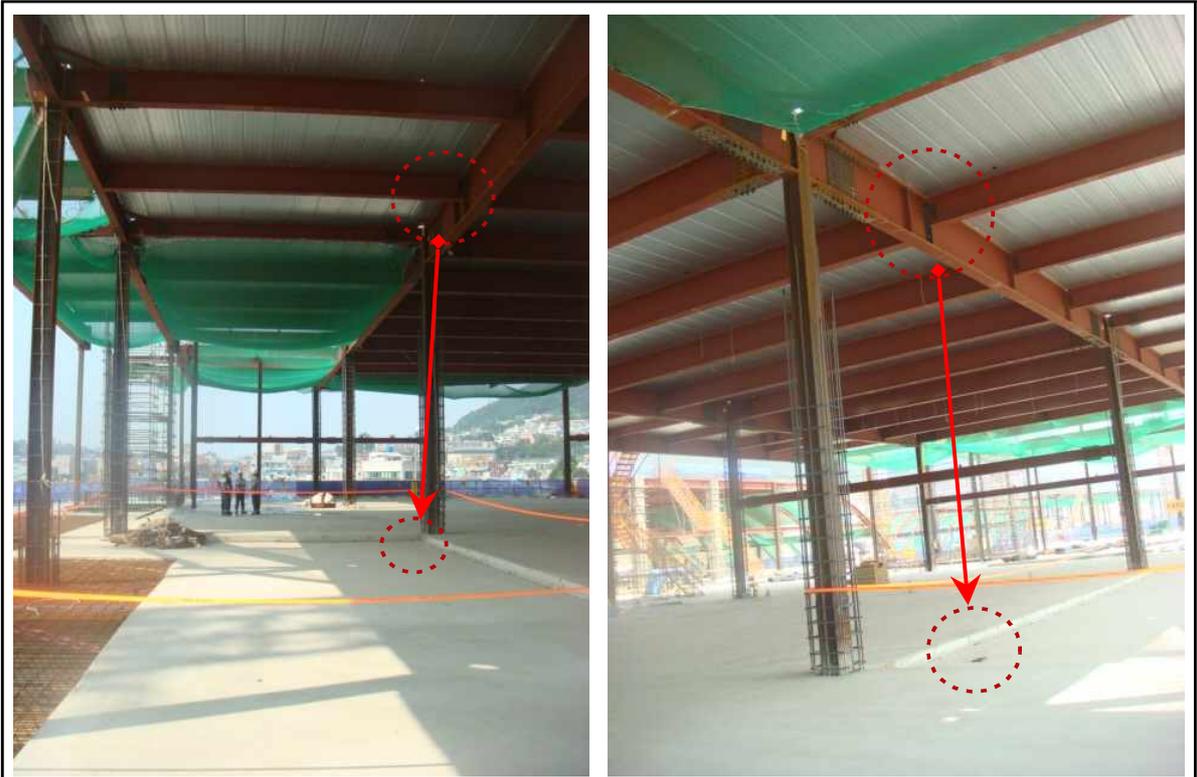
재해개요
 피해자가 전망대 3층 철골보의 Gusset Plate(145*275mm, T=16mm)를 산소 절단하기 위해 추락 방지망을 밟고 작업 하던 중, 고온의 Gusset Plate 용융금속이 철골보 하부의 추락방지망에 떨어지면서 추락방지망 테두리 로프(8mm)가 녹아 파단되어, 피해자가 3층 바닥으로 추락(H=7.15m), 병원으로 후송 치료 중 사망한 재해임.

재해발생 현장전경 및 추락경로

안전대책
 - 고온의 열과 화기에 취약한 추락방지망은 산소 절단 작업시 발생하는 고온의 용융금속이 낙하·비레 하여 추락방지망이 손상 되어 추락재해가 발생될 수 있으므로 철골보에 달대비계를 설치하거나 고소작업대 등을 활용하여 작업발판을 설치하여 작업토록하고, 추락방지망을 작업발판 대용으로 밟은 상태로 화기작업을 하지않도록 관련작업자에 대해 안전교육을 실시하여야 함.

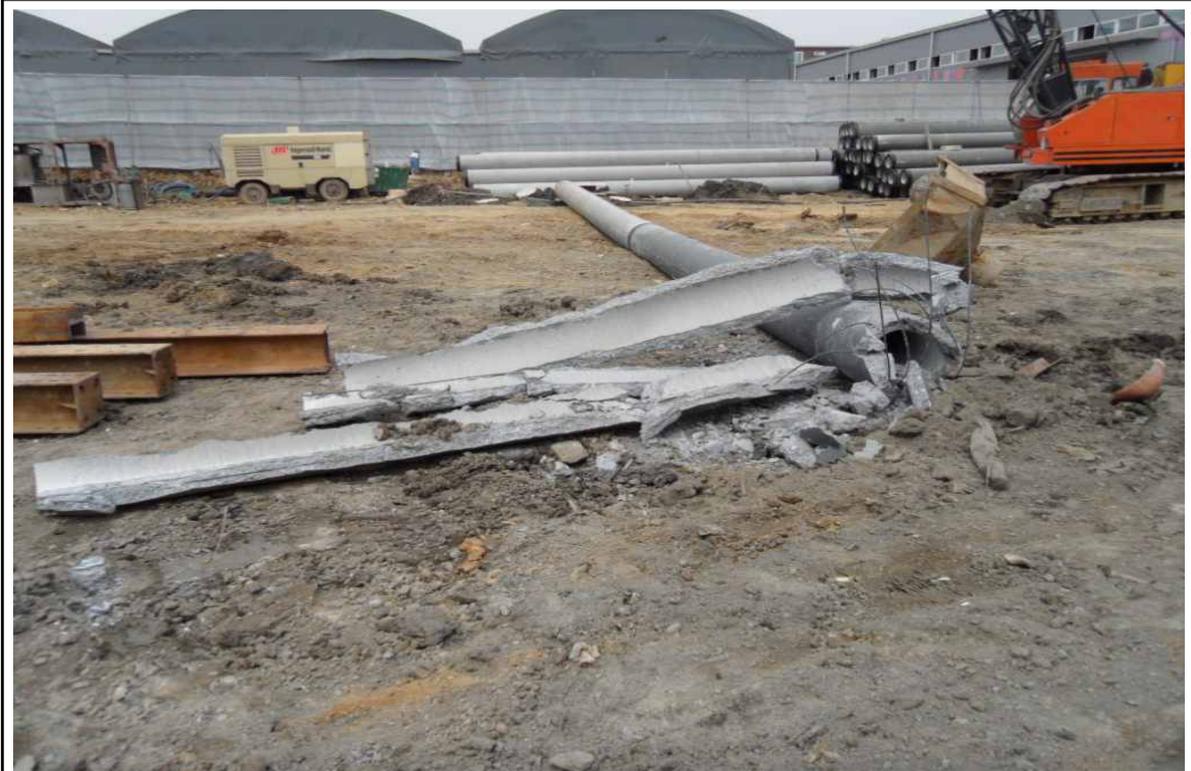
전도되어 파손된 PHC 말뚝

안전대책	<ul style="list-style-type: none"> - PHC말뚝 인양 등 작업 시에는 인양 중 말뚝이 떨어짐으로 인한 위험을 예방하기 위하여 말뚝길이를 고려한 출입금지 구역을 설정하고 근로자의 출입을 통제하는 등 안전조치를 철저히 하여야 하며, - PHC파일을 인양할 수 있는 커플러 또는 PHC파일 제작시 인양용으로 사용할 수 있는 천공구멍 등 러그를 설계·제작시 반영하여야 함.
------	--

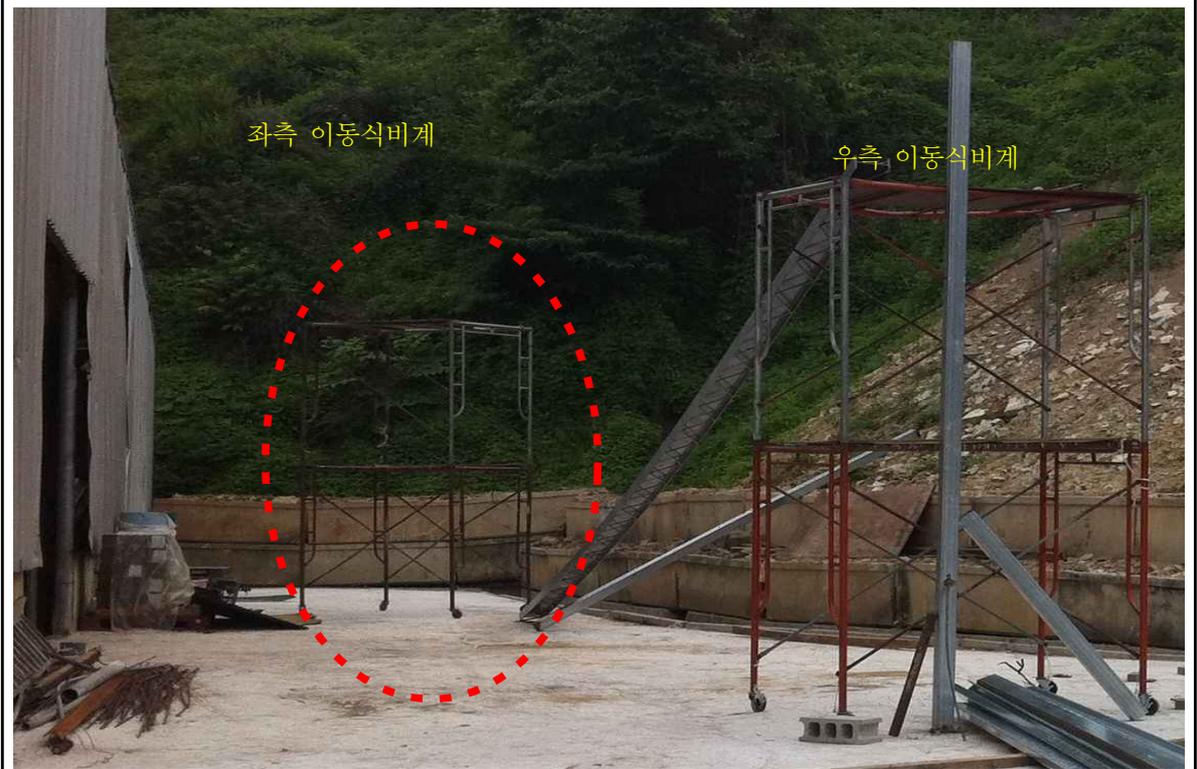
피해자가 탑승했던 이동식비계(※안전난간 미설치)

- H형강 등 중량물 양중 작업 시에는 이동식크레인 등 양중전용 장비를 사용하여 2줄 걸이로 수평으로 매달아 들어 올리는 등 안전한 작업방법으로 작업하여야 하며,
- 이동식 비계의 작업발판 단부에는 견고한 구조의 안전간판을 설치하여야 하고, 작업자는 안전모 착용을 철저히 하여야 함.

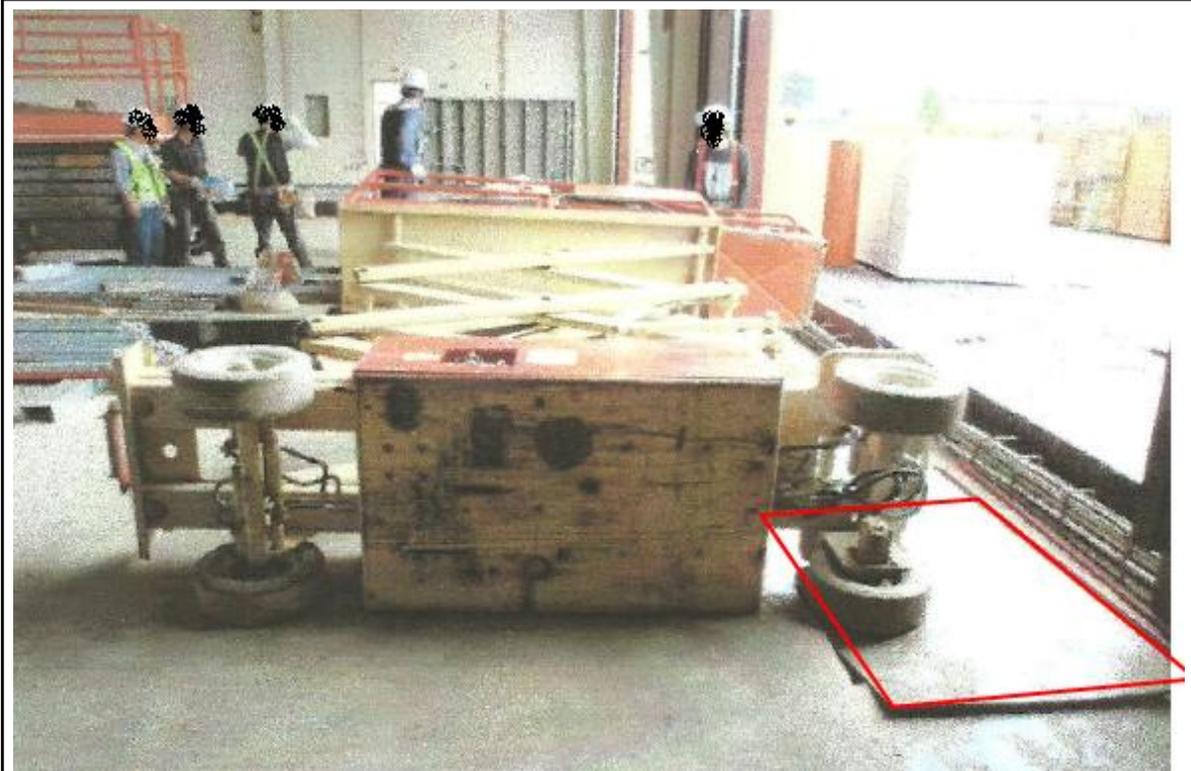
전도된 고소작업대 모습 및 볼라드(Bollard) 흠 막음용 합판

안전대책	<p>- 고소작업대를 설치할 때에는 바닥과 고소작업대가 수평을 유지하도록 하고 부동침하에 따른 전도방지를 위해 이동통로의 요철상태 또는 장애물 유무 등을 철저히 확인하여야 하며, 이동통로에 위치한 깊이가 20cm인 볼라드 홈에는 충분한 강도를 가진 철판 등으로 덮개를 설치하고 앵커볼트 등으로 체결하여 고정하는 등 고소작업대 설치 및 이동 중 바닥의 요철, 침하에 따른 전도를 방지하여야 함.</p> <p>※ 고소작업대를 사용하여 작업을 하는 때에는 그 작업에 따른 추락·낙하·전도·협착 및 붕괴 등의 위험을 예방할 수 있는 안전대책 및 운행경로와 작업방법이 포함된 작업계획을 작성하고 그 작업계획에 따라 작업을 실시하도록 근로자에게 교육 실시</p>
------	--

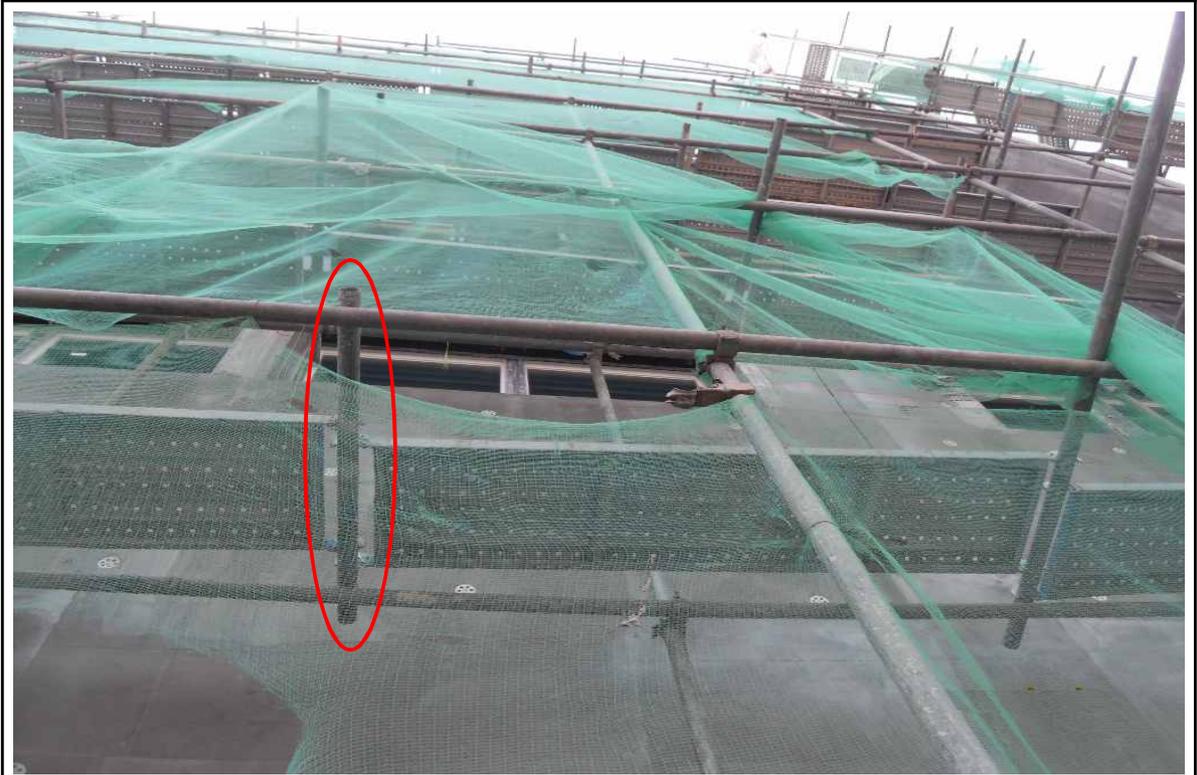
공사명	OO 병원 리모델링	발생일시	2011.04.28(목) 16:10분경
재해형태	추락(떨어짐)	재해정도	사망 1명
소재지	강원도 원주시	공사규모	지하 1층, 지상 5층 리모델링
재해개요	피재자가 외부 비계상의 작업발판에서 드라이비트 마감작업(유리섬유 부착)을 하던 중, 장선재가 미고정되어 불안정하게 거치되어 있던 작업발판이 탈락되어 작업발판 낙하와 함께 약 3.5m아래 지상바닥으로 추락하여 사망한 재해임.

작업발판이 거치된 장선재 미고정 모습(※사고후 재설치)

안전대책	<ul style="list-style-type: none"> - 비계에 작업발판을 설치할 때에는 장선재를 견고하게 고정하여 작업발판이 탈락할 위험이 없도록 설치하여야 하며, - 추락위험이 있는 작업을 하는 근로자에게 안전대, 안전모 등 개인 보호구 지급 및 착용을 철저히 하여야 함.
------	---

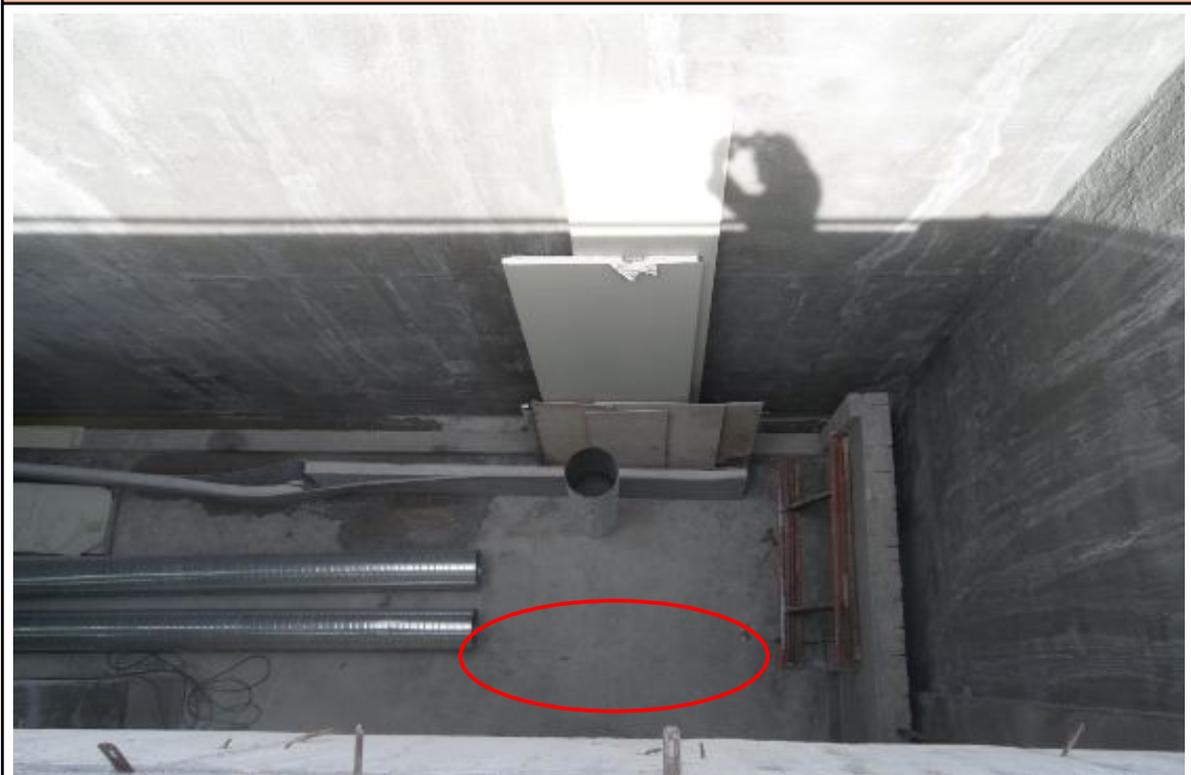
추락지점(지하1층 콘크리트 바닥)

- 추락위험이 매우 높은 장비반입구의 단부에는 견고한 구조의 안전난간(상부난간대, 중간난간대, 발끝막이판 및 난간기둥으로 구성)을 설치하여야 함.

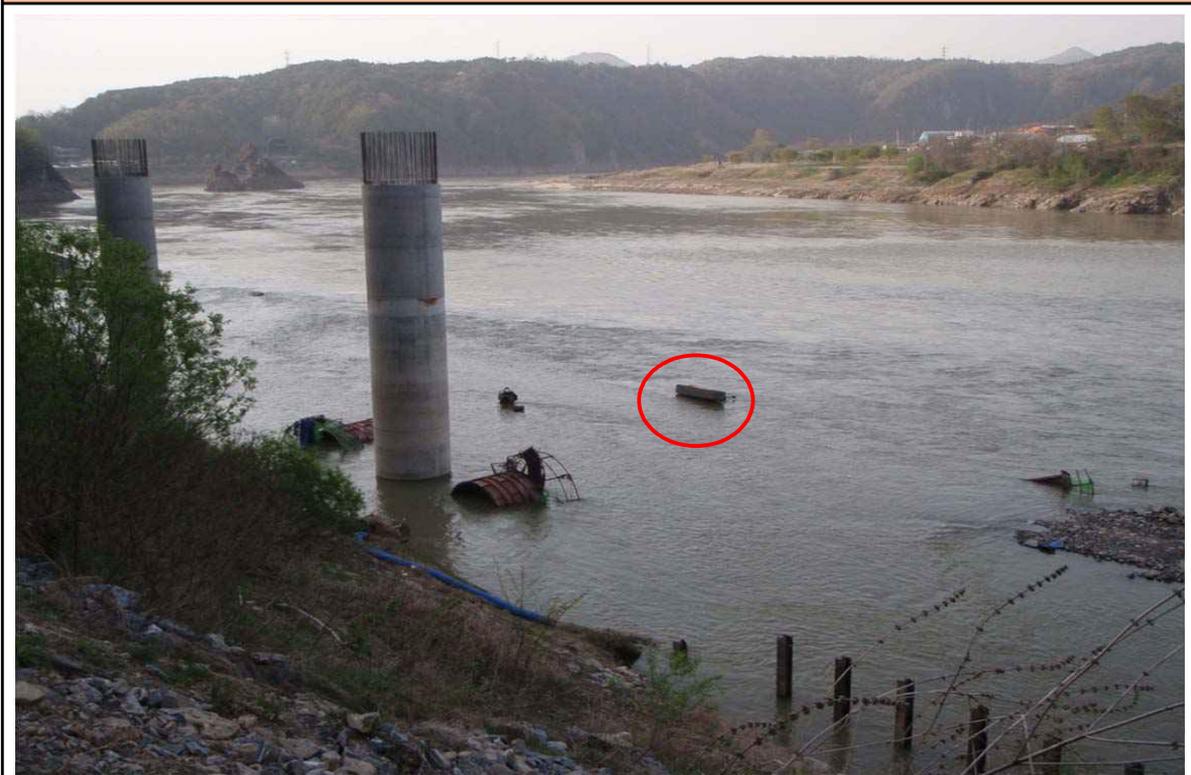
재해발생 당일 전도된 굴삭기 모습

안전대책	<p>- 차량계 건설기계를 사용하는 작업을 함에 있어서 그 기계가 넘어지거나 굴러 떨어짐으로써 근로자에게 위험을 미칠 우려가 있는 때에는 유도자를 배치하고 지반의 부동침하방지, 갓길의 붕괴방지 및 도로의 폭의 유지 등 필요한 조치를 하여야 하며 특히, 침수된 가설도로는 선형이 변형될 수 있어 건설기계 운행 시 단부에서의 전도위험이 높으므로 운영을 금지토록 관리감독 철저하여야 함.</p>
------	---
