# 건설 중대재해 사례와 대책

2012. 3

안전보건공단

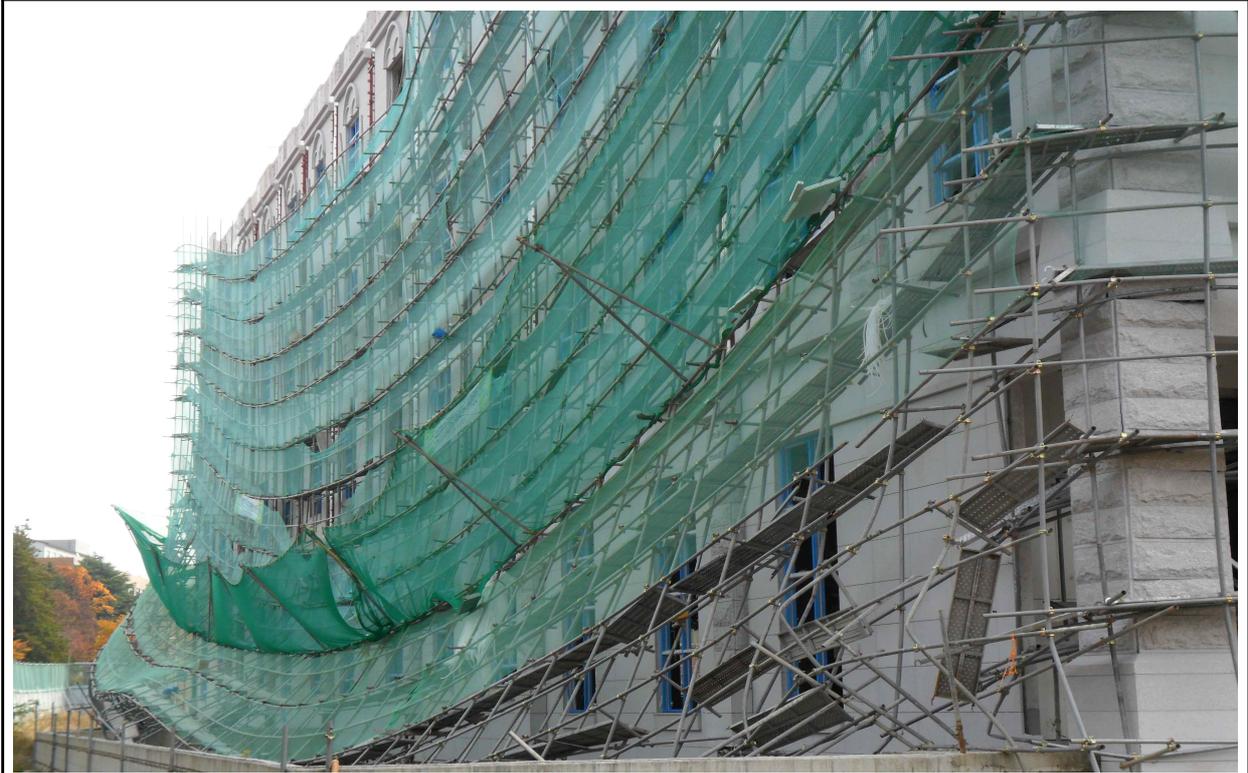
- 오전 작업을 마치고 점심식사를 하기위하여, 5명의 근로자(계속 작업)만을 제외하고 모두 비계에서 내려옴.
- 이후 5명의 근로자가 계속 작업을 진행하던 중에, 갑자기 소음과 함께 비계에 변형 발생(벽면으로부터 벌어짐) 후, 비계가 도괴되어 작업발판 6단(추정)에서 작업 중이던 근로자 2명이 추락(약 10미터)하여 1명이 사망하고 1명이 부상했고, 비계를 붙잡아 추락하지 않은 3명의 근로자 중 2명이 부상을 입음.

강관 쌍줄 비계 도괴

<b>안전대책</b>	<ul style="list-style-type: none"> <li>- 강관 쌍줄비계 조립시 비계의 도괴 방지를 위해서 수평 및 수직 방향으로 5미터이내마다 벽이음 및 버팀을 설치.</li> <li>- 돌붙임 작업 등을 위해 부득이 벽이음 또는 버팀의 제거 시에는 비계기둥이나 띠장에 사재(가새) 설치 등의 보강으로 비계의 도괴 예방.</li> </ul>
-------------	---

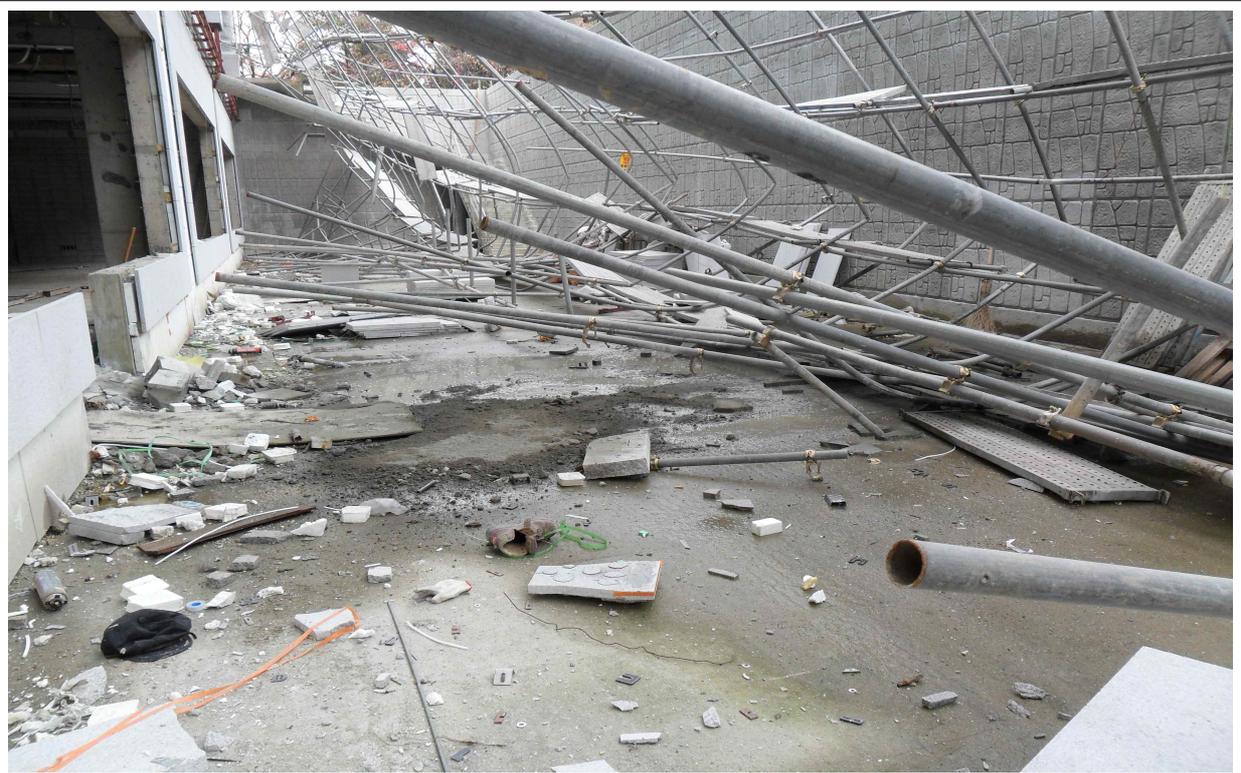
피재자(사망) 추락 지점

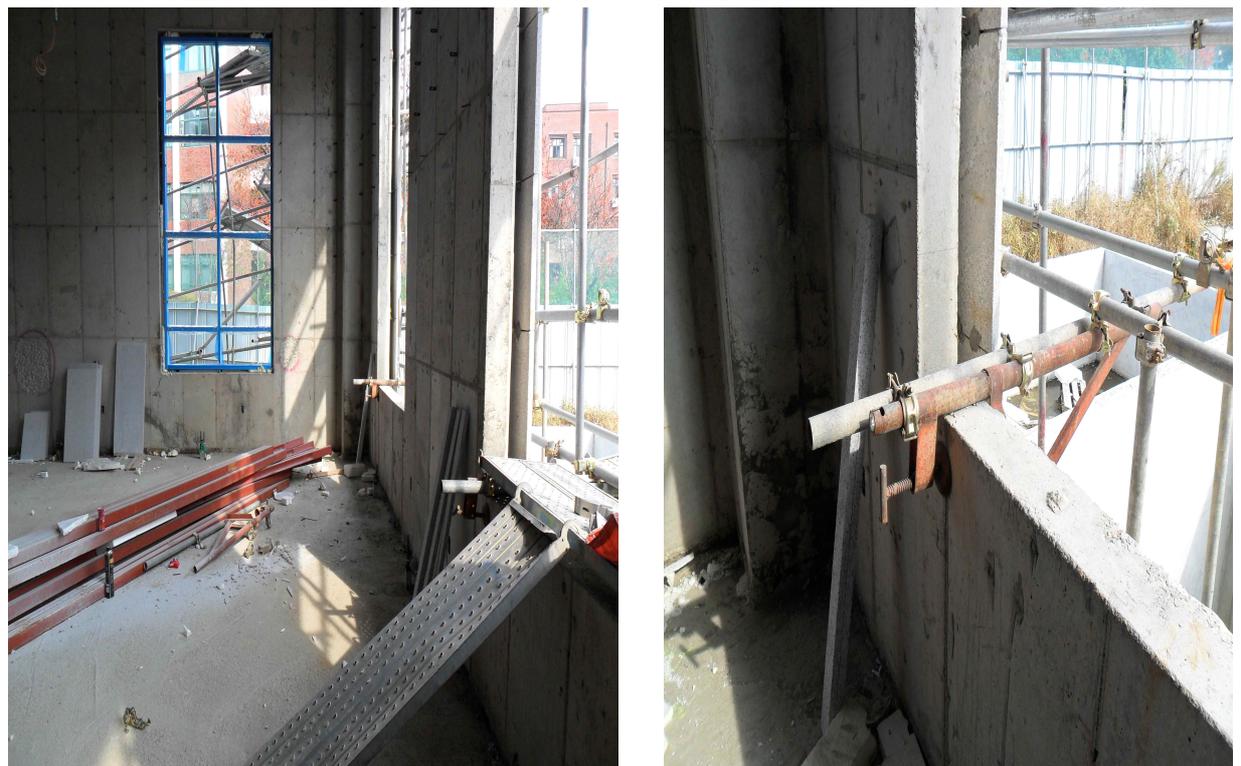
- 타 공종(창틀)의 작업을 위해 벽이음을 일부 해체하였으나, 외부 돌붙임 작업 전에 이에 대한 보강조치가 미흡했던 것으로 추정

벽이음 일부 해체 추정 (좌측)

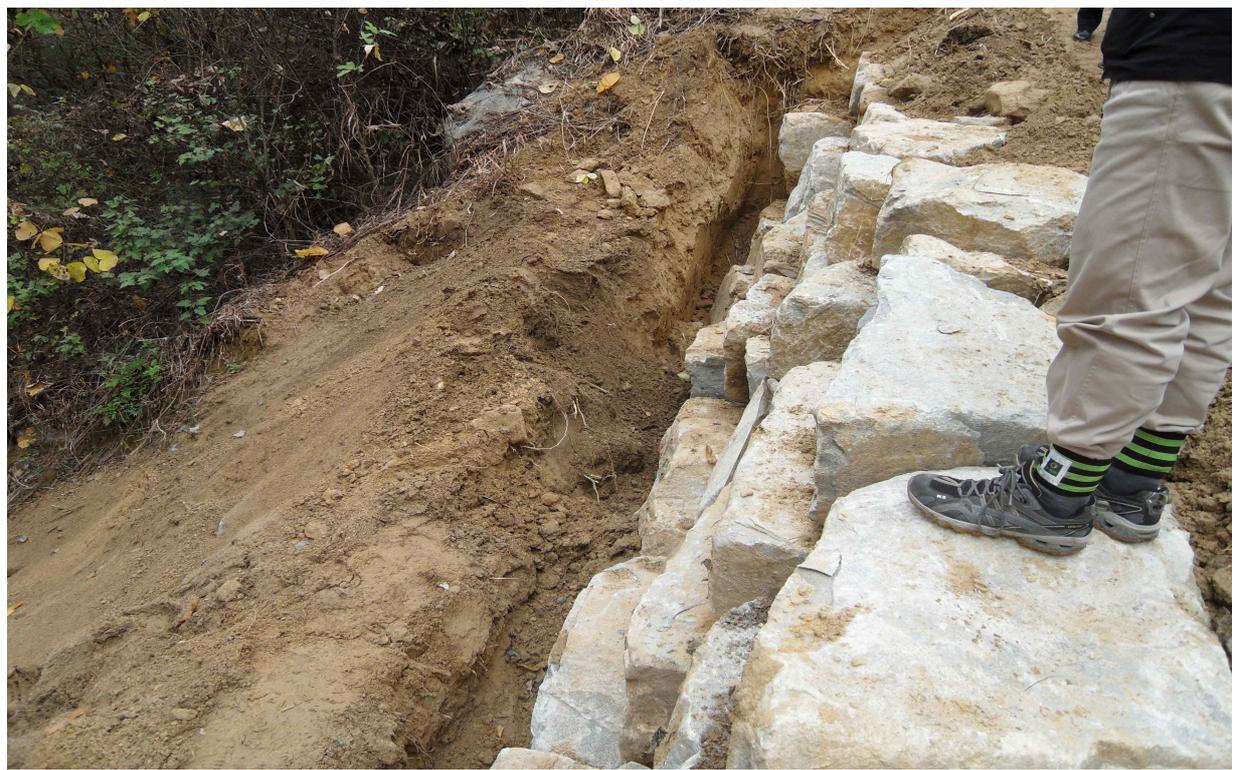
낙석이 발생한 돌쌓기 작업구간(경사면 상부)

**안전대책**  
 - 낙석 발생 등 물체가 떨어지거나 날아올 위험이 있는 경우 출입금지구역 설정하여 근로자의 접근을 통제하고 상하부 동시 작업 금지.

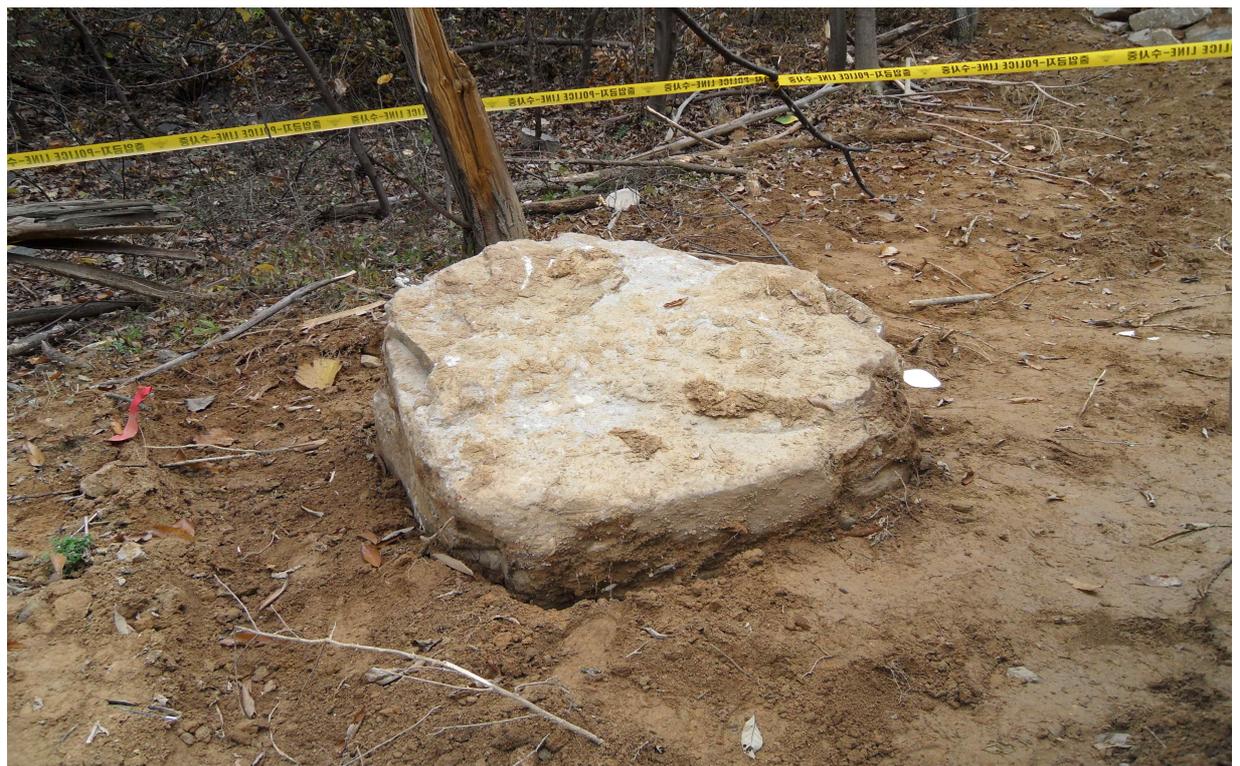
- 경사면 상부의 돌쌓기 작업으로 낙석 발생위험이 높았으나, 출입금지구역 설정하거나 작업순서를 조정하는 등의 조치가 미흡했던 것으로 추정.

굴러 떨어진 파쇄암  
(크기 약 90cm\*90cm\*80cm, 무게 약 1.6톤으로 추정)

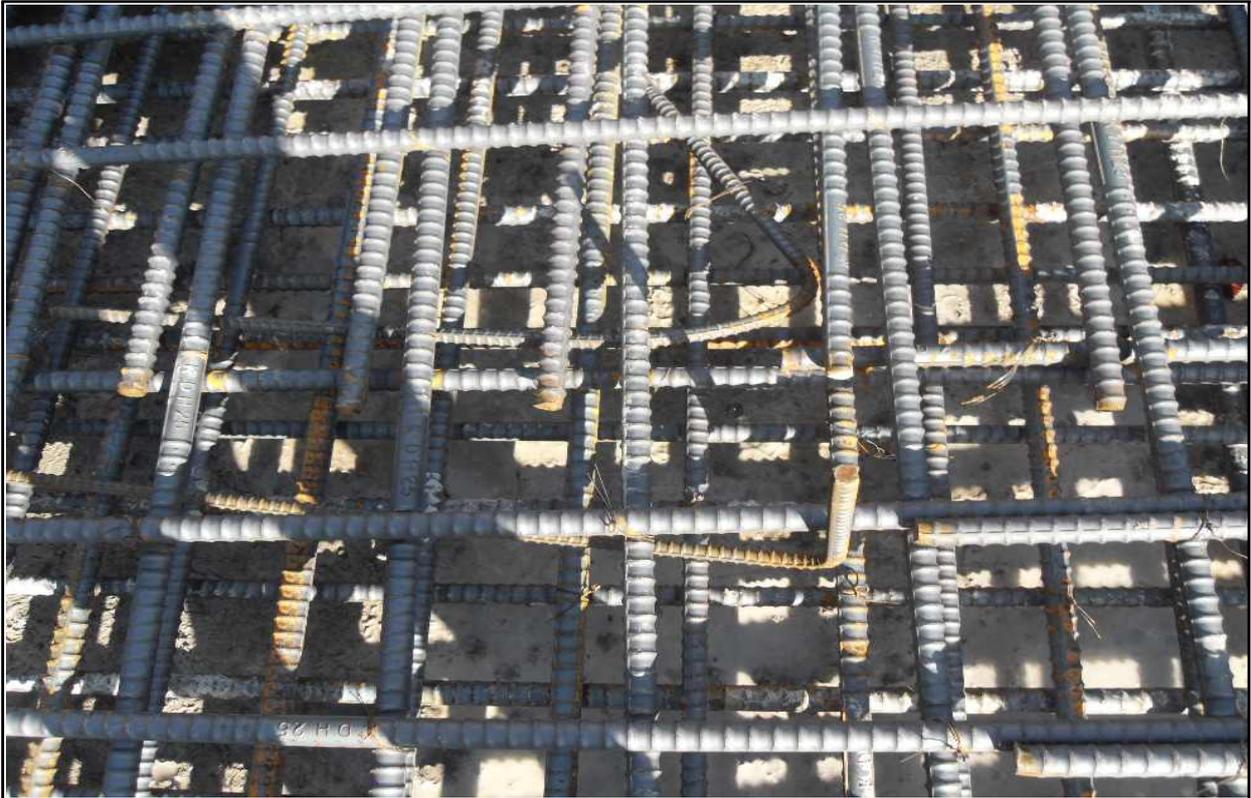
- MAT 철근 배근시 자중 및 기타 하중에 의한 도괴(붕괴)를 예방할 수 있도록 받침을 견고히 설치해야하나, 이에 대한 계획이 미흡했던 것으로 추정.

변형된 받침 부재(철근 HD16)

<b>안전대책</b>	<ul style="list-style-type: none"> <li>- MAT 기초 철근 조립시, 철근 받침의 적정한(건축공사 표준시방서 기준 준수 등) 간격을 유지하고, 충분한 지지강도를 갖는 자재를 사용.</li> <li>- 수평력에 의한 변형 및 도괴(붕괴)를 예방하기 위해 상·하부 철근 사이에 가새(bracing)를 설치하는 등의 보강 조치.</li> </ul>
-------------	--

- MAT 철근 배근 작업은 자중, 진동 및 충격, 편심하중 등에 의한 도괴(붕괴)의 위험이 있으므로 다음의 기준을 준수.
  - ① 건축공사 표준시방서에 따라 적절한 받침의 간격을 유지
  - ② 충분한 지지강도를 갖는 재질의 받침을 사용
  - ③ 수평력 및 편심력에 의한 변형 및 붕괴 예방을 위해 상·하부 철근 사이에 가새 (bracing)를 설치하는 등의 보강 조치 실시
- MAT 철근 조립 작업시 철근 하부에서 근로자가 작업할 경우 철근 도괴(붕괴)에 의한 재해를 예방하기 위하여, 벽체철근 조립 후 상부철근을 조립하여 가급적 철근 내부에서 근로자가 작업하지 않는 방법으로 작업을 실시

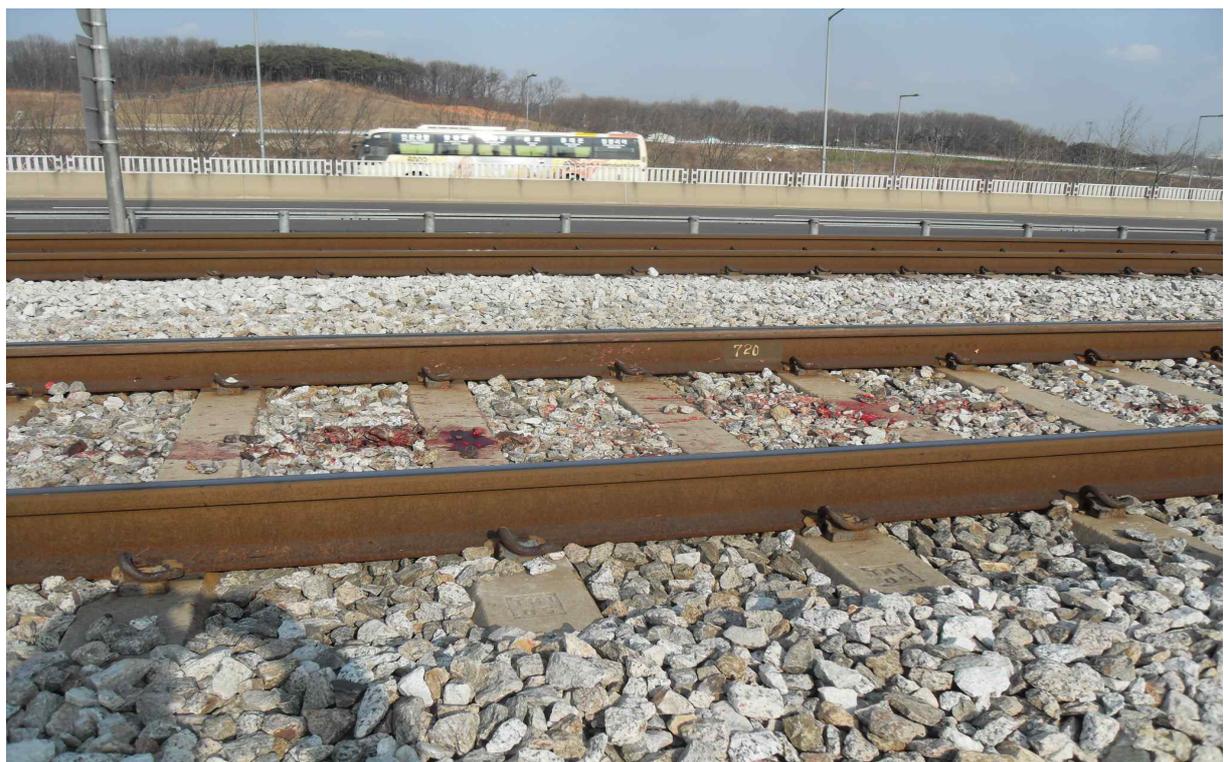
재해 발생 지점

<b>안전대책</b>	<ul style="list-style-type: none"> <li>- 궤도나 그 밖의 관련 설비의 보수점검작업을 하는 경우 근로자의 위험을 방지하기 위하여 작업절차, 순서, 작업 시작 및 종료 시간, 작업장소로의 이동, 작업장 진출입시 유의사항 등이 포함된 구체적이고 명확한 작업 계획에 따라 작업을 실시</li> <li>- 열차운행에 의한 충돌사고를 발생할 우려가 있는 궤도의 보수·점검 작업 시에는 열차 운행 시간을 정확히 파악하고, 위험을 즉시 알릴 수 있도록 감시인(적절한 신호장비 구비)을 배치하여 열차운행감시 업무를 수행토록 조치</li> </ul>
-------------	---

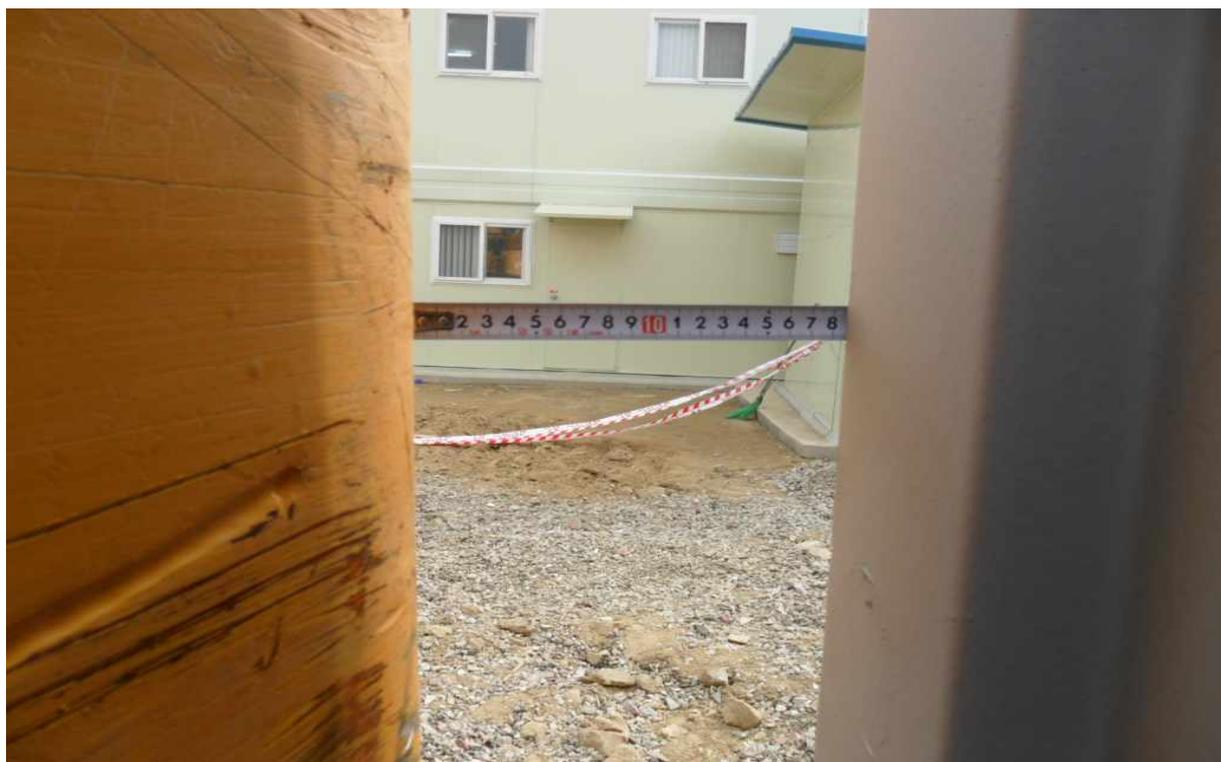
피재자 협착 공간

안전대책	굴삭기 등 차량계 건설기계를 이용하여 작업 시, 운전 중인 차량계 건설 기계에 접촉되어 근로자가 부딪칠 위험이 있는 장소에는 근로자의 출입을 통제.
------	--

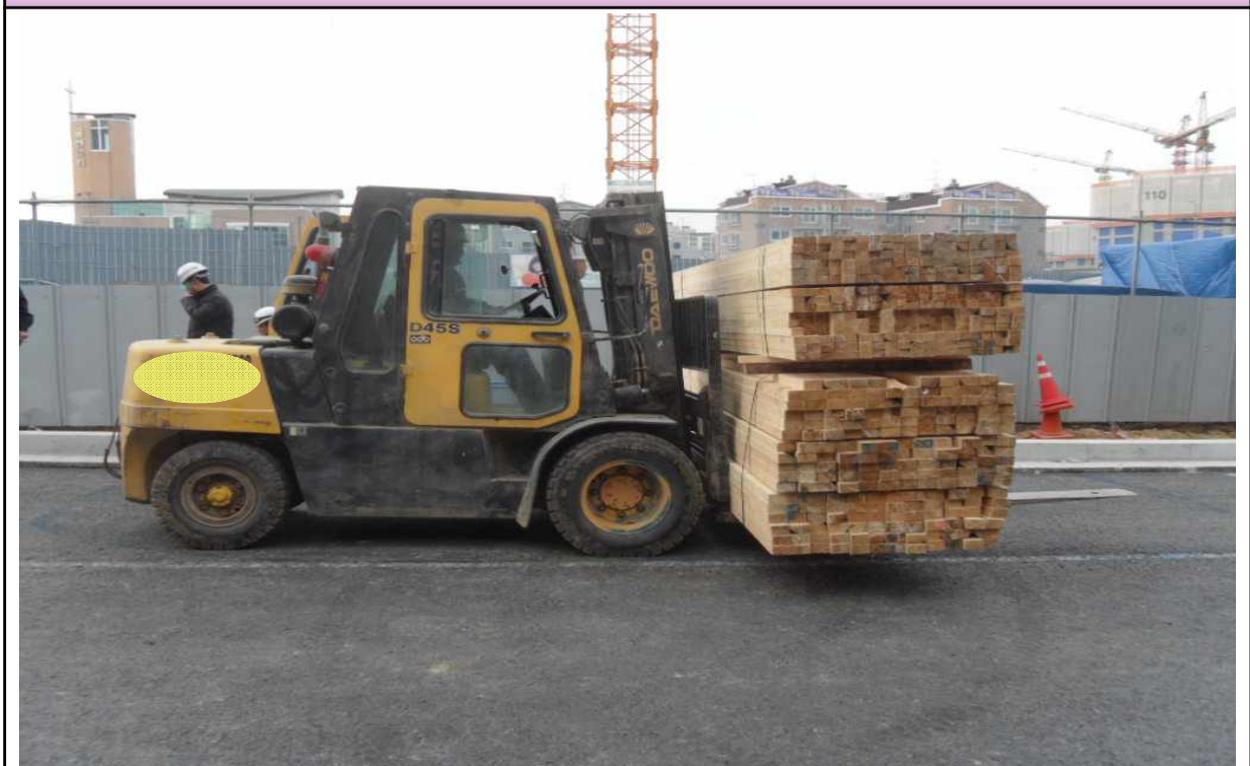
사고 발생 지게차

안전대책	<ul style="list-style-type: none"> <li>- 지게차 등 차량계 하역운반기계를 사용하여 작업을 하는 때에는 운전자의 시야를 가리지 않도록 화물을 적재한 후 작업 실시.</li> <li>- 운반중인 자재나 지게차 등 차량계 하역운반기계 등에 접촉되어 근로자가 위험해질 우려가 있는 장소(작업반경내, 운행경로 등)에는 근로자의 출입금지 조치.</li> </ul>
------	---

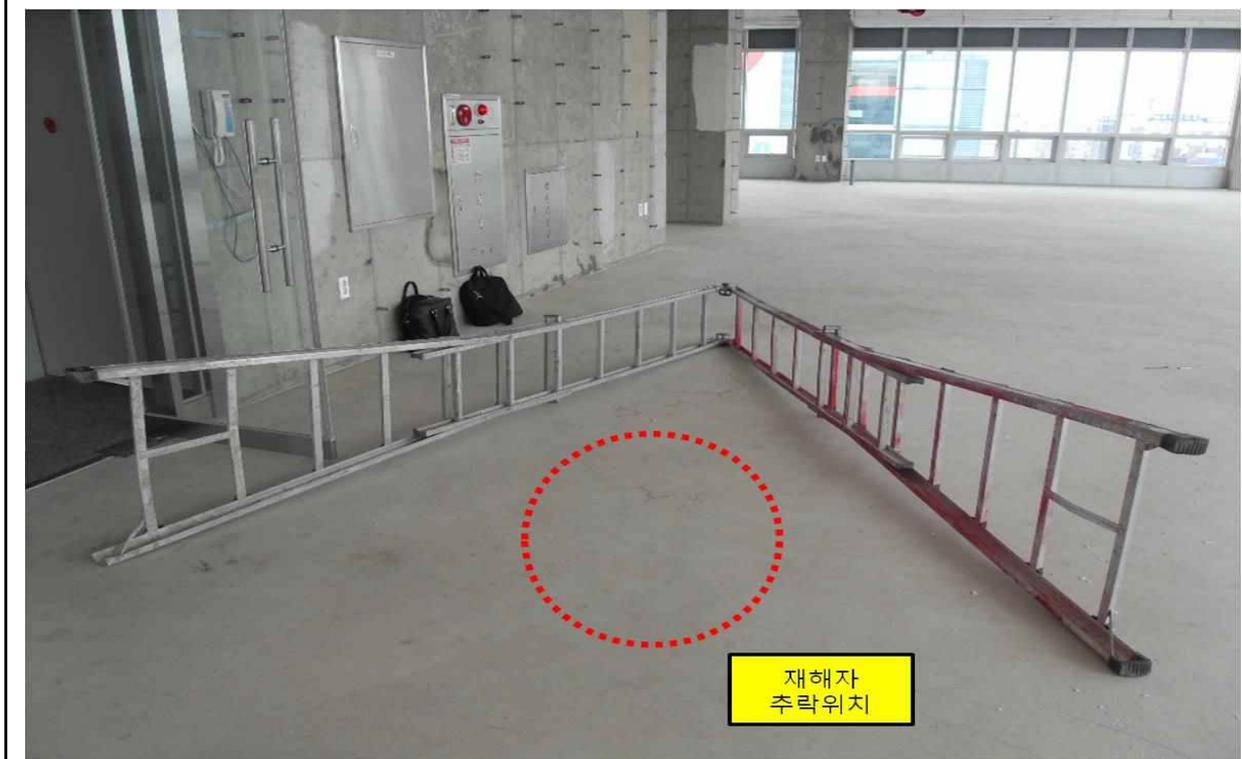
전도된 사다리

안전대책	<ul style="list-style-type: none"> <li>- 추락하거나 넘어질 위험이 있는 장소에서 작업을 할 경우 비계를 조립하는 등의 방법으로 작업발판을 설치.</li> <li>- 사다리 이용시에는 사다리가 넘어지거나 미끄러지는 것을 방지하기 위한 조치를 취하고, 근로자는 개인보호구 착용 후 작업 실시.</li> </ul>
------	--

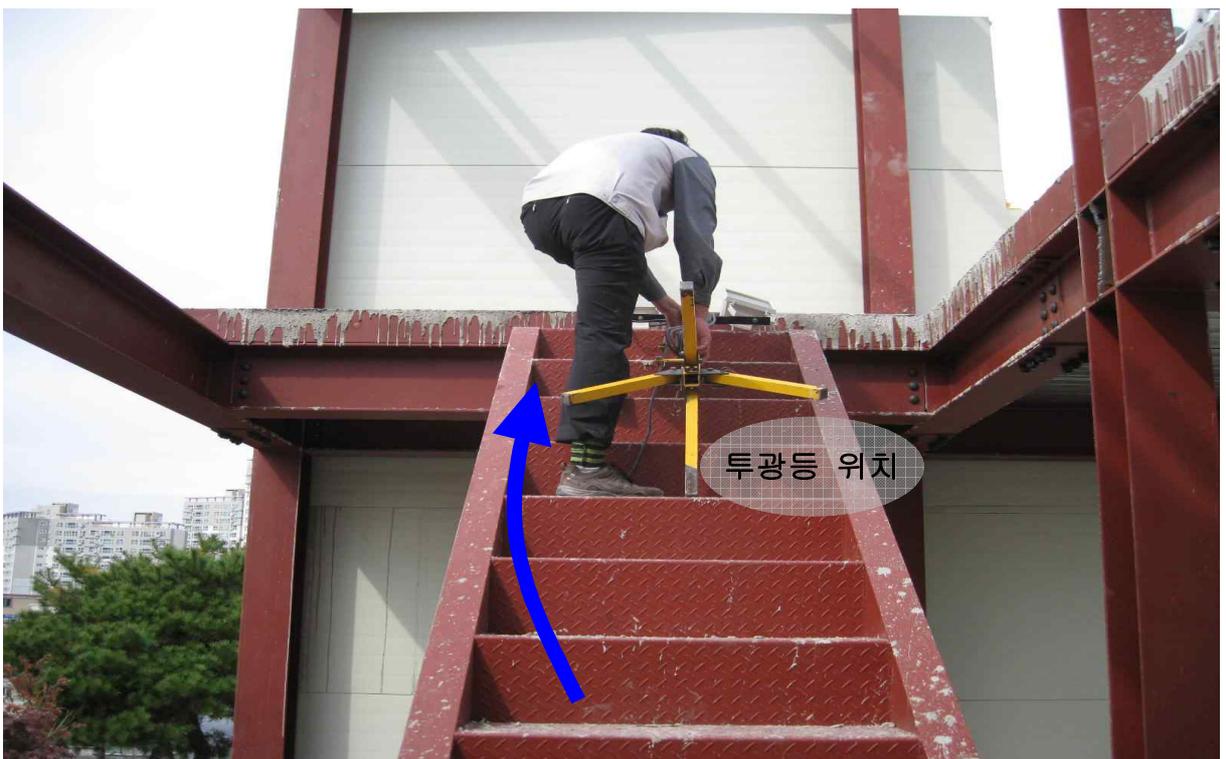
피해자 이동 경로  
(투광등을 피해 이동 중 추락한 것으로 추정)

<b>안전대책</b>	<ul style="list-style-type: none"> <li>- 추락의 위험이 있는 개구부 및 단부에는 안전난간을 설치.</li> <li>- 작업장 바닥 및 이동 통로는 근로자가 넘어지거나 미끄러지는 등의 위험이 없도록 항상 정리정돈 상태를 유지.</li> </ul>
-------------	--

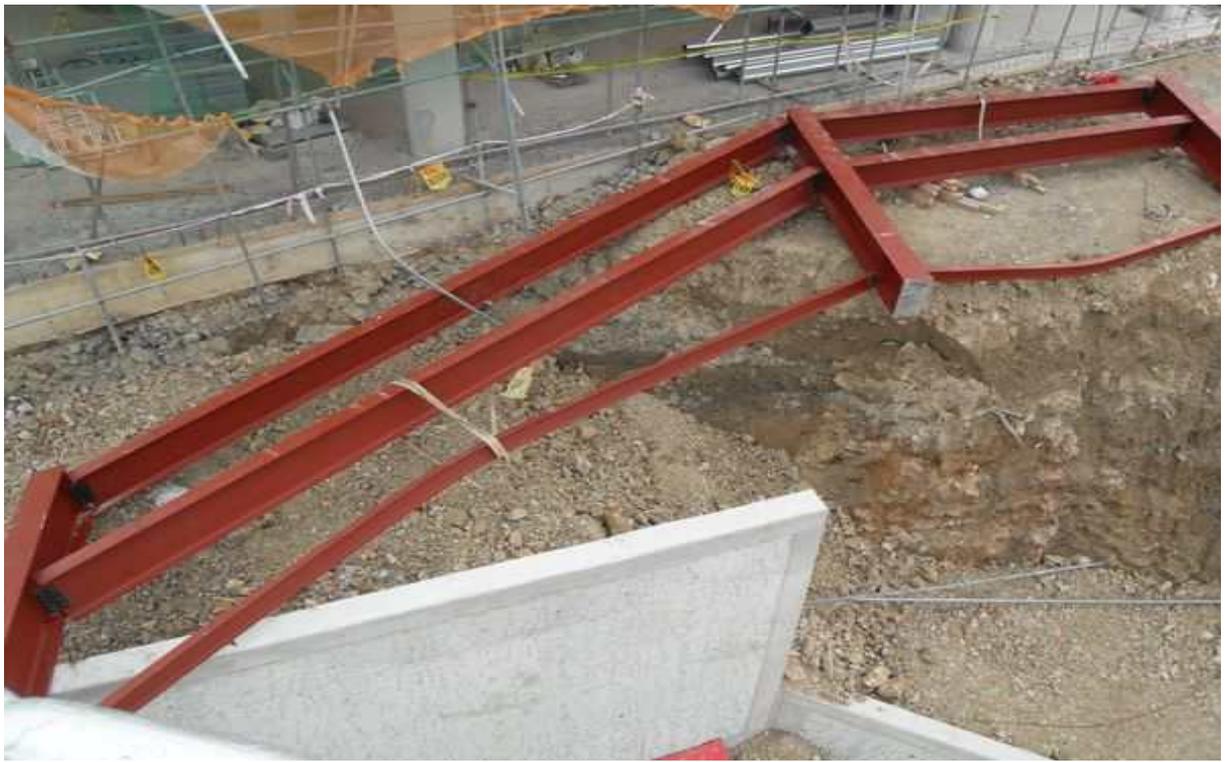
낙하한 철골 부재

<b>안전대책</b>	<ul style="list-style-type: none"> <li>- 철골 내민보와 같은 구조물 설치시 설계도서 및 건설공사 시방서, 건축물의 구조기준 등에 관한 규칙에 따른 기준을 준수.</li> <li>- 철골 부재의 연결 작업시 필요할 경우 작업발판을 설치, 안전대걸이 시설 설치 및 안전대 사용 등의 근로자 추락 예방 조치 실시.</li> </ul>
-------------	---

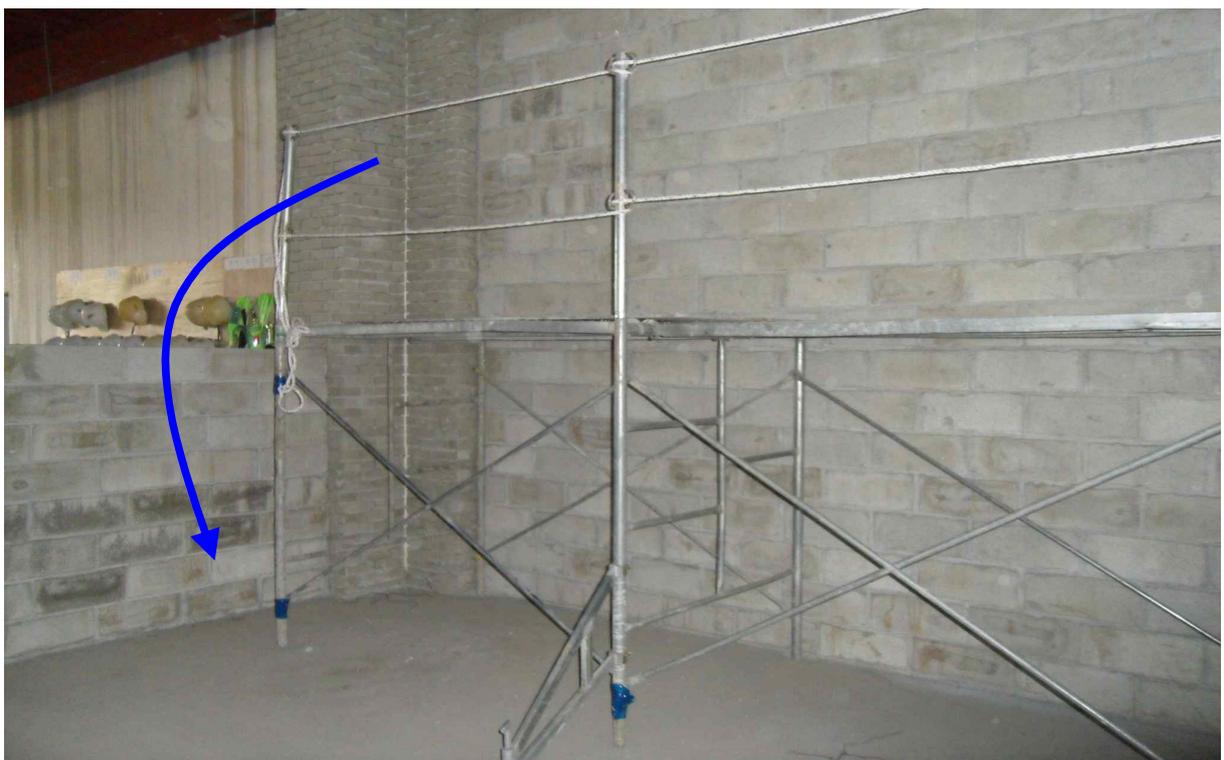
추락 지점 (재해 발생 이후에 난간을 설치한 것으로 추정)

안전대책	이동식 비계 작업발판 상부에서 작업하는 경우, 안전난간을 설치 후 작업 실시하고, 근로자는 개인보호구 착용.
------	--

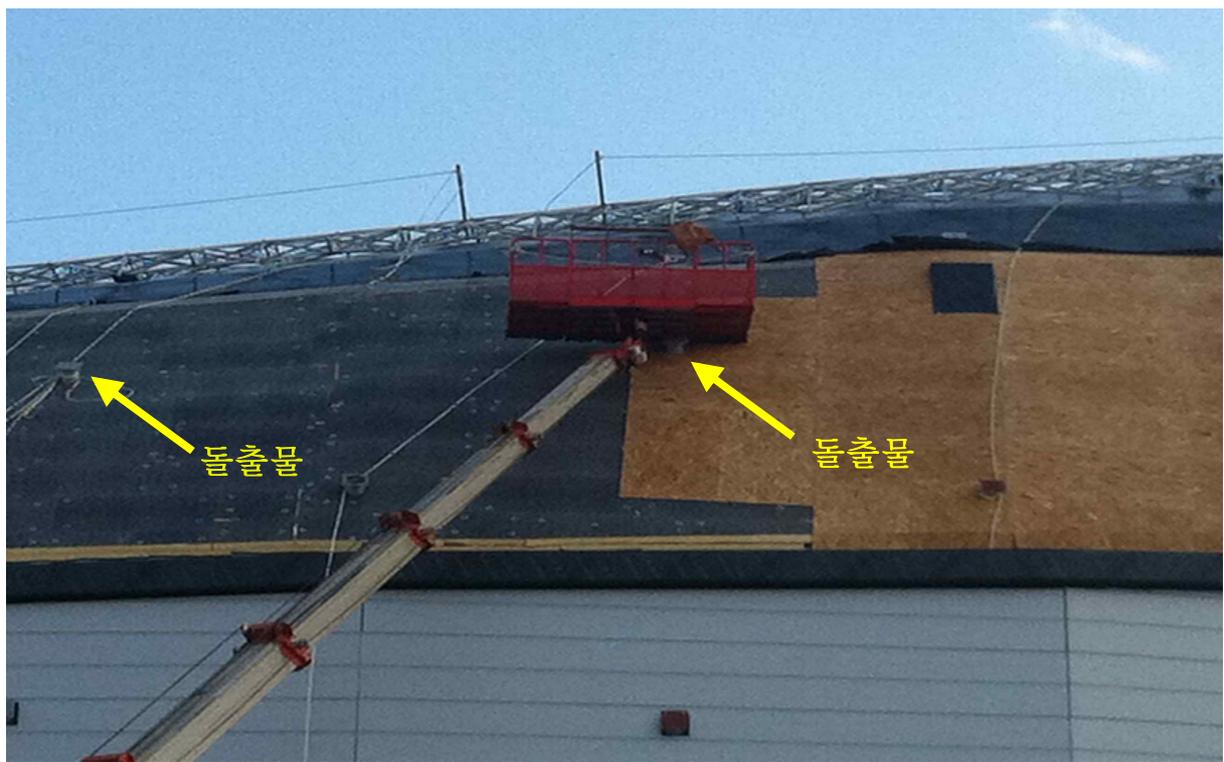
작업 위치 및 돌출물

안전대책	고소작업대 등에 탑승하여 작업시에는 안전대걸이시설 설치 후 안전대를 걸고 작업 실시.
------	---

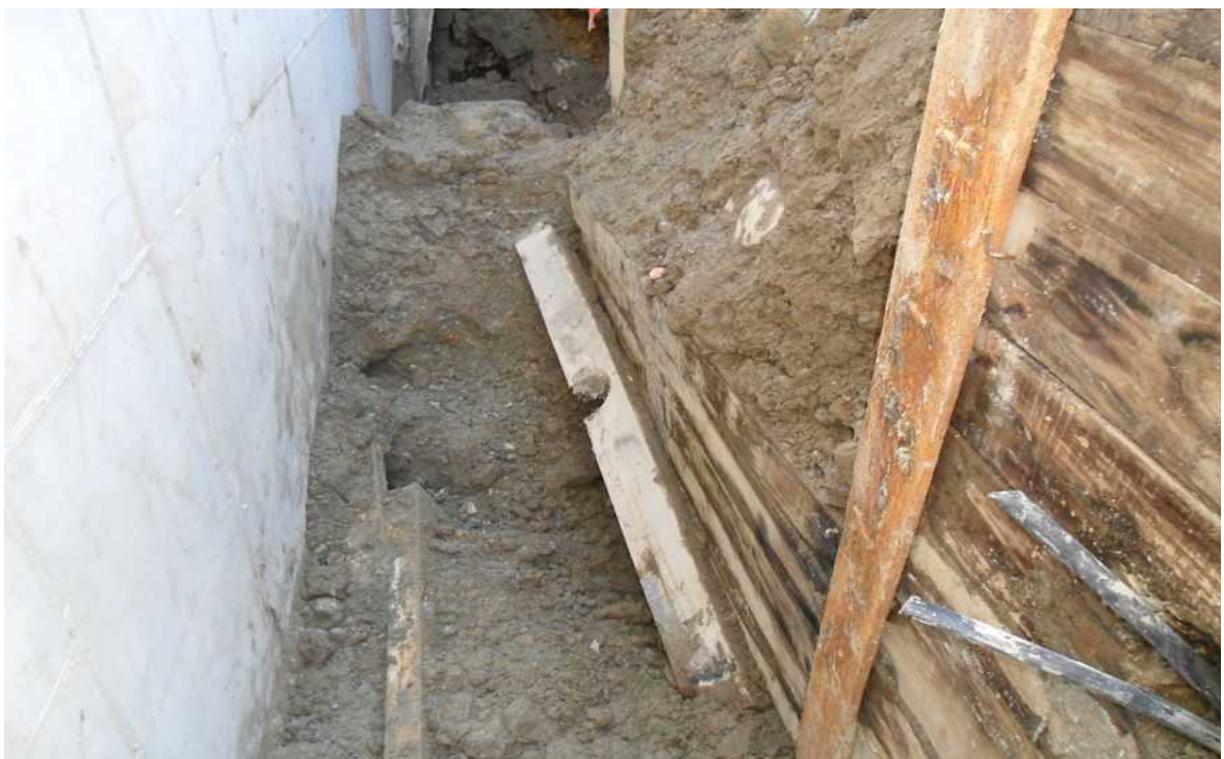
붕괴 및 피재자 매몰 지점

안전대책	<ul style="list-style-type: none"> <li>- 흠막이가시설 해체작업시 적재하중(배면 토압) 등에 의한 법면 붕괴 위험을 예방하기 위하여 설계도서 및 건설공사 시방서에 적합하도록 작업 실시.</li> <li>- 지반의 붕괴 또는 토석의 낙하에 의하여 근로자에게 위험을 미칠 우려가 있는 경우에는 근로자의 출입 금지 조치.</li> </ul>
------	--

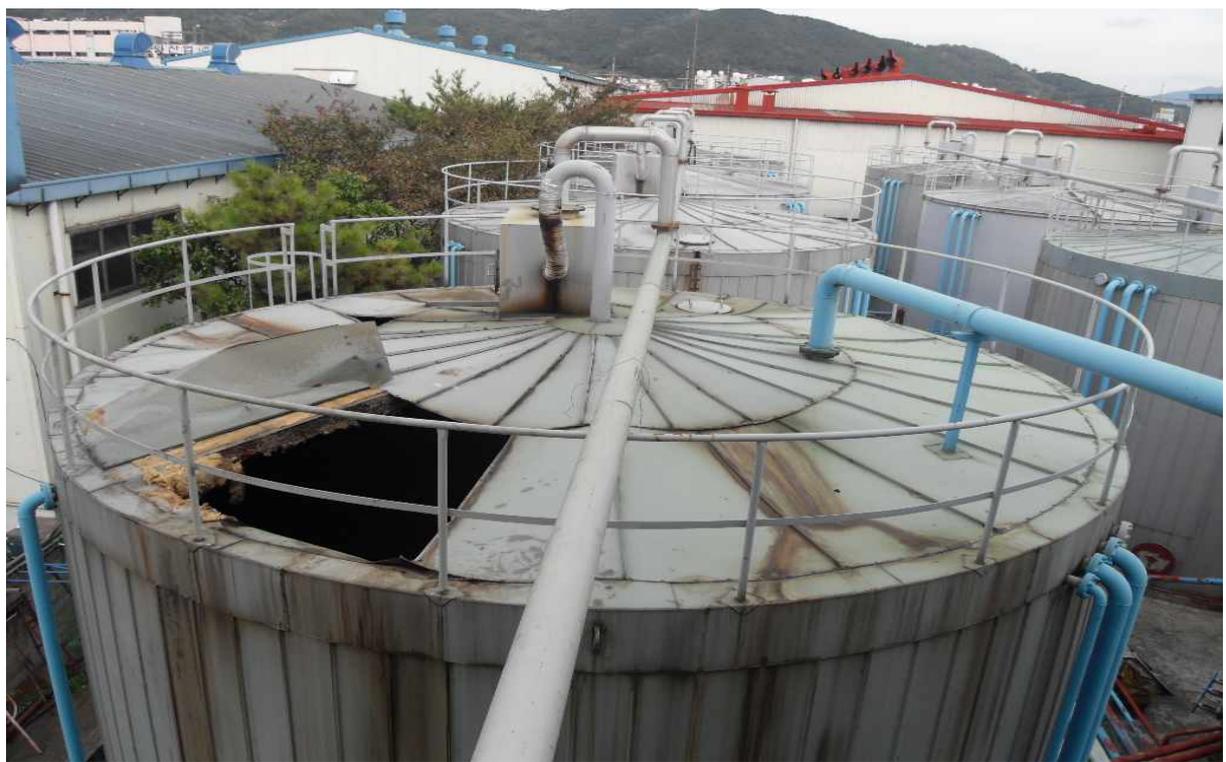
추락 위치 (폐유 저장 탱크 상부)

안전대책	<ul style="list-style-type: none"> <li>- 강도가 약한 재료로 덮인 구조물 상부에서 작업을 할 때에는 견고한 작업 발판을 설치하는 등의 파손에 따른 추락 예방 조치 후 작업 실시.</li> <li>- 추락의 위험이 있는 장소에는 안전난간, 안전방망, 안전대걸이시설 설치 및 안전대 착용 등의 추락 예방 안전기준 준수.</li> </ul>
------	---

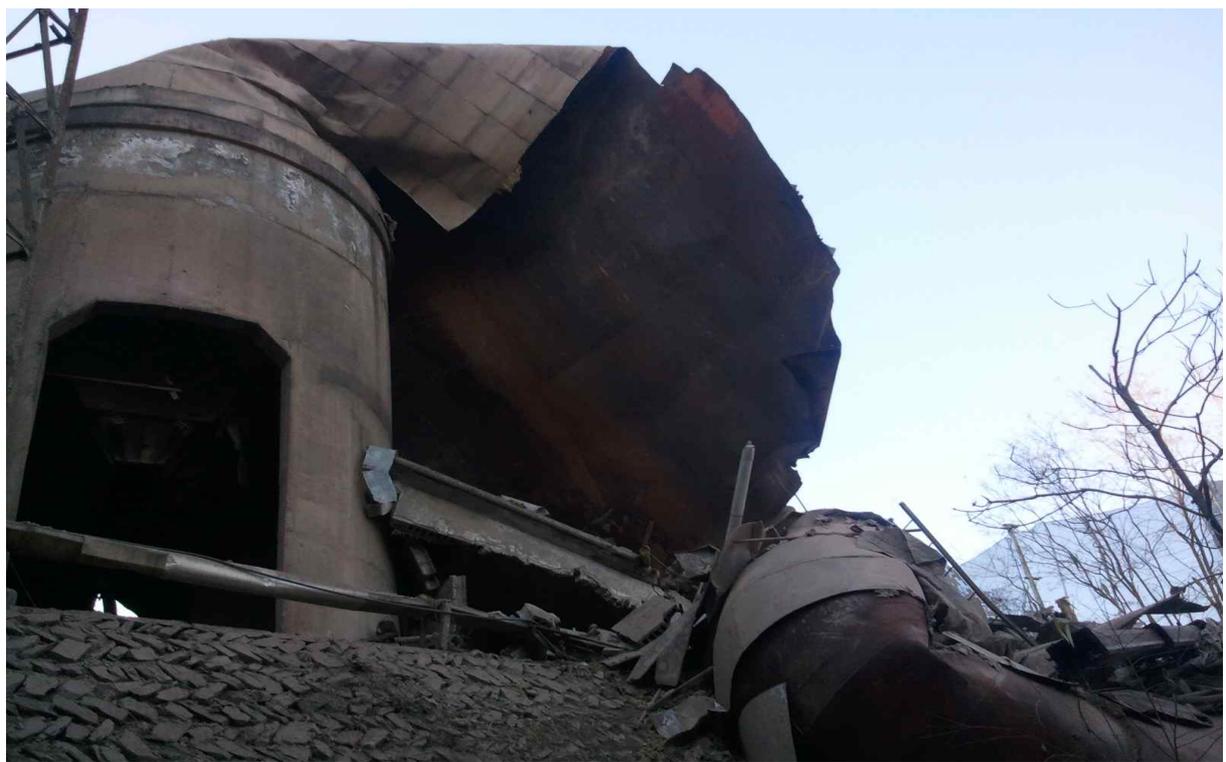
산소 절단 중 꺾여 쓰러진 철제구조물(철판)

- 해체 작업을 하는 경우에는 해체 대상의 구조, 주변상황을 사전조사 하고 해체 방법 및 순서 등을 포함한 작업계획서를 작성하여 계획에 따라 작업 실시.
- 철제구조물(철판) 등을 해체할 경우, 와이어로프를 이용한 고정(줄걸이) 조치 등의 붕괴 및 도괴 예방 조치 후 작업 실시.

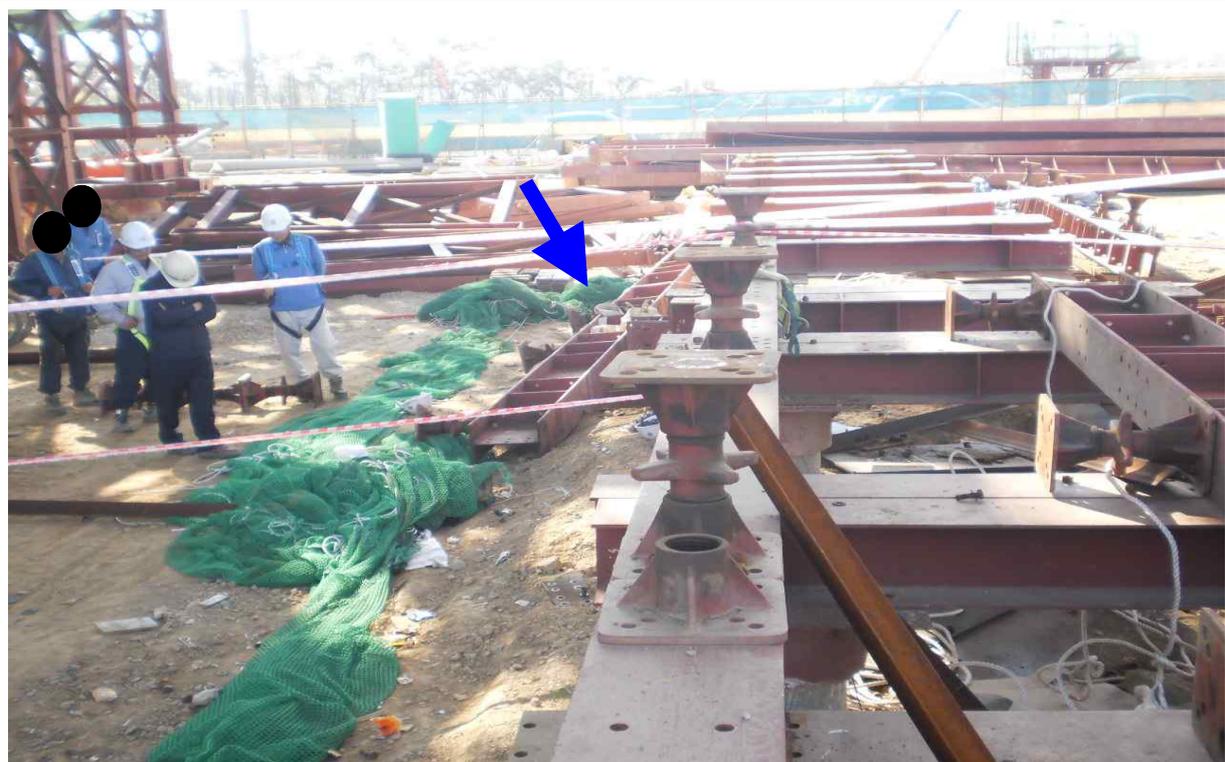
낙하한 철골 부재 (길이 12미터, 중량1.5톤)

<b>안전대책</b>	<ul style="list-style-type: none"> <li>- 교량(FSM공법)의 하부 가시설물과 같은 구조물을 해체할 때에는 작업 방법, 순서, 부재의 낙하 및 전도 예방 조치 등이 포함된 작업계획을 작성하고, 작업지휘자의 지휘에 따라 작업 실시.</li> <li>- 낙하 또는 전도 위험이 있는 구조물의 해체 작업시에는 출입금지구역 설정 등 근로자의 출입을 통제.</li> </ul>
-------------	--

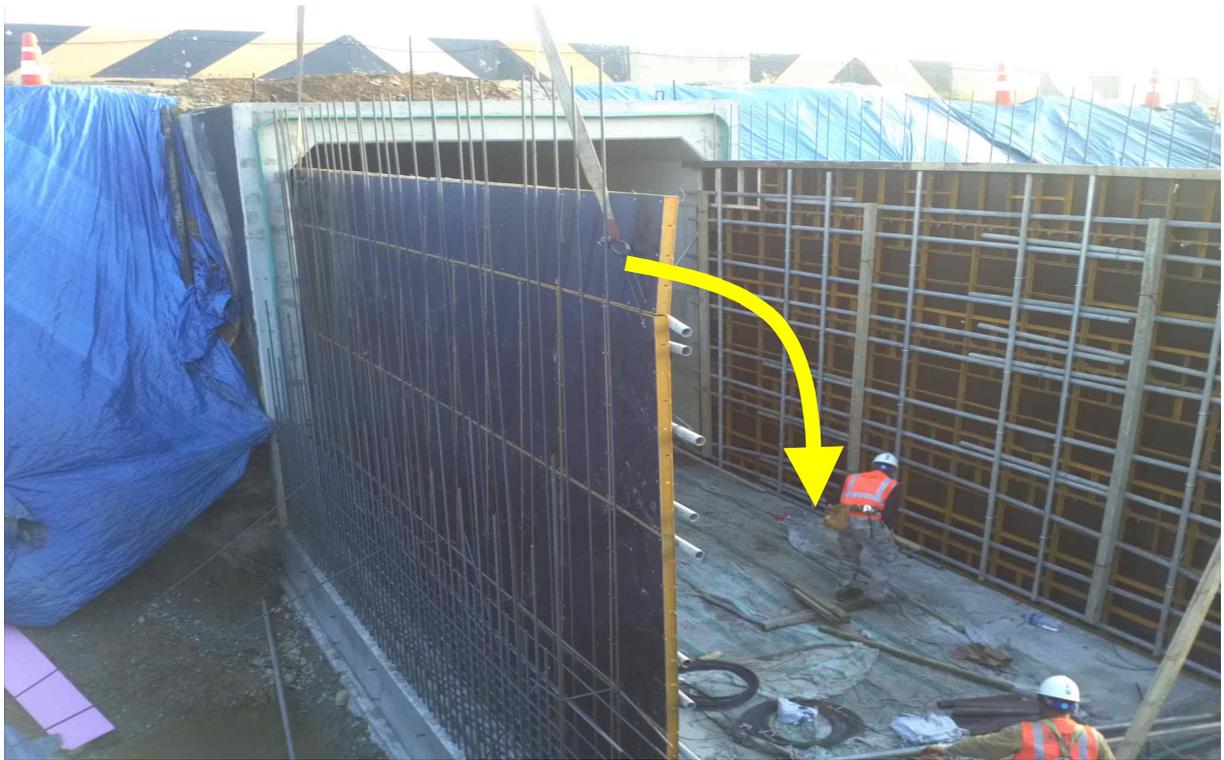
거푸집(7m×4.2m) 전도 상황

<b>안전대책</b>	대형 거푸집 조립 작업을 비롯한 전도 위험이 높은 작업 시에는, 건설공사 시방서 및 설계도서의 기준 준수하여 경사지지대, 버팀대 등을 견고히 설치하여 구조물의 전도 예방.
-------------	---

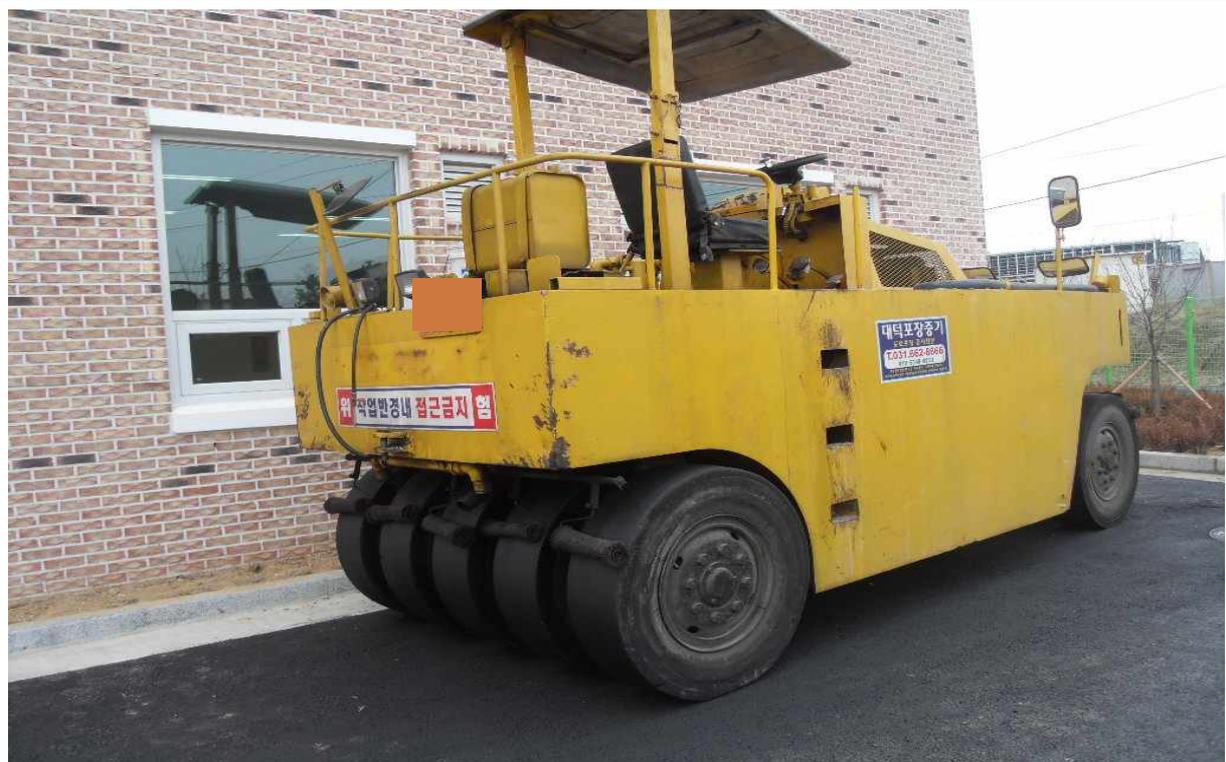
사고 발생 타이어롤러(Tire roller, 중량8.5톤)

<b>안전대책</b>	타이어롤러 등의 차량계 건설기계를 사용하여 작업을 하는 경우, 운전 중인 해당 차량계 건설기계에 접촉되어 근로자가 부딪칠 위험이 있는 장소에는 근로자의 출입을 통제하고 필요할 경우 유도자를 배치하고 해당 차량계 건설기계를 유도.
-------------	---
