건설 중대재해 사례와 대책

2012. 6

발전 설비 해체 작업 중 가스 폭발

보일러 정비 작업 중 시스템 비계 도괴

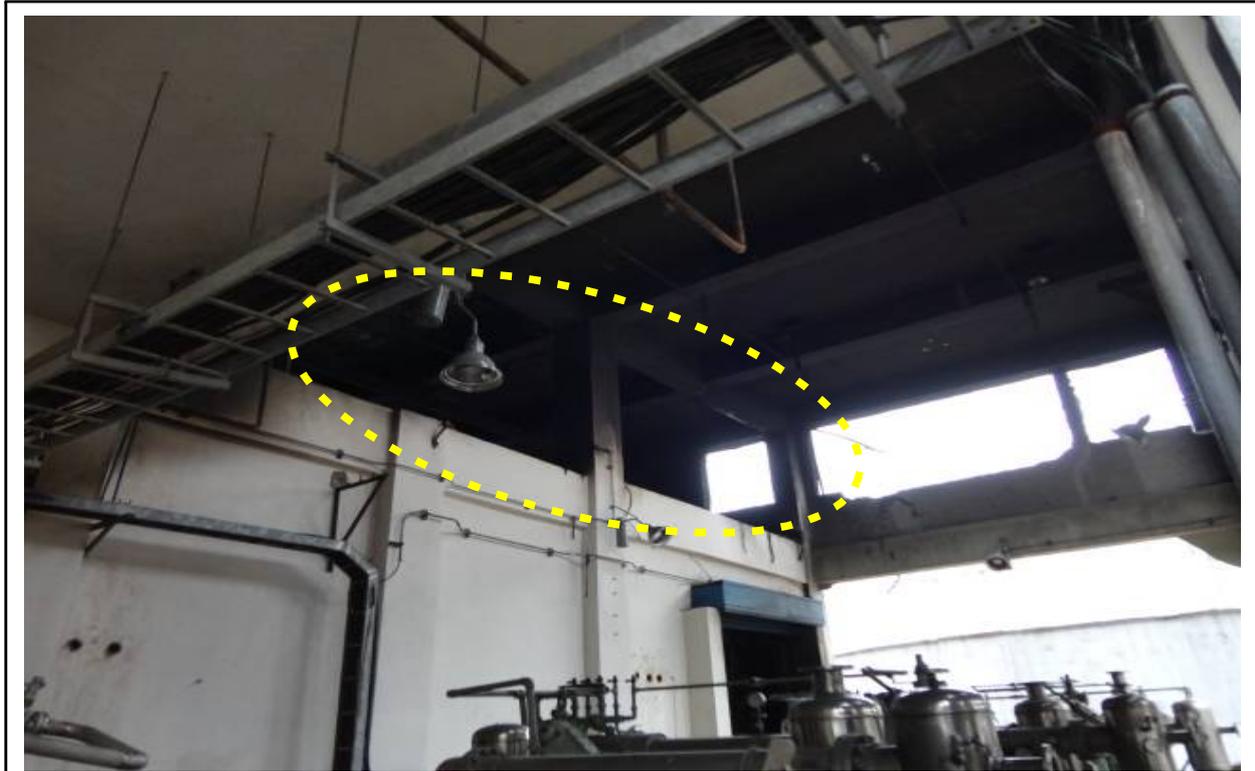
가스 누출 추정장소인 가스압축기실 내부 (점선부-발전기실로 통하는 개구부)

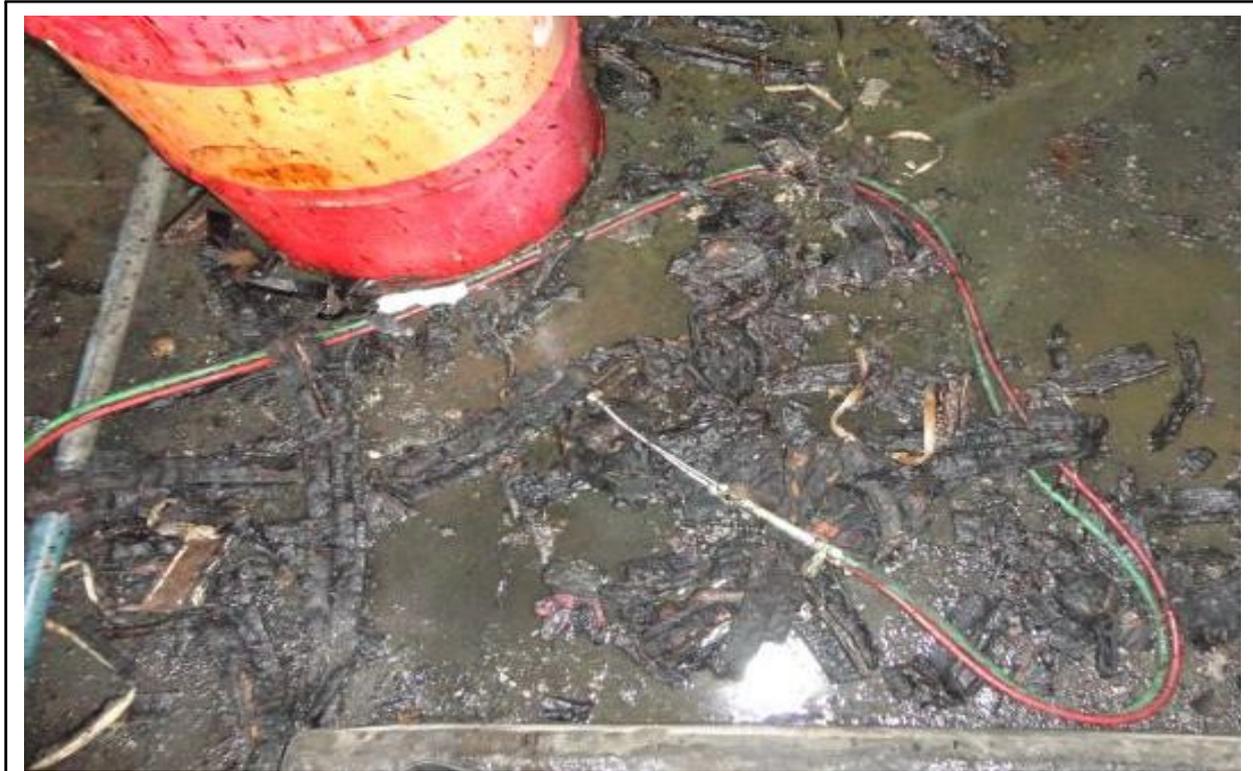
가스(산소-LPG) 절단기용 토치

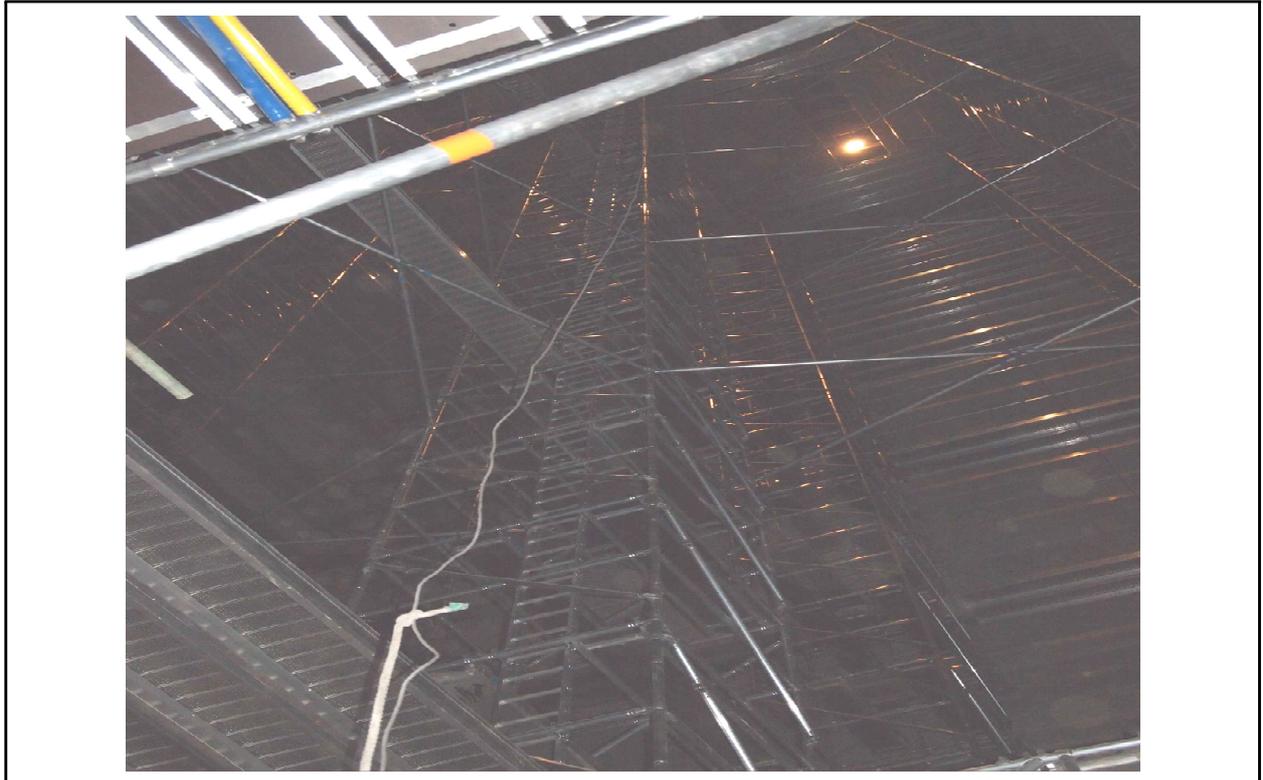
사고 발생 전의 시스템 비계 조립 상태

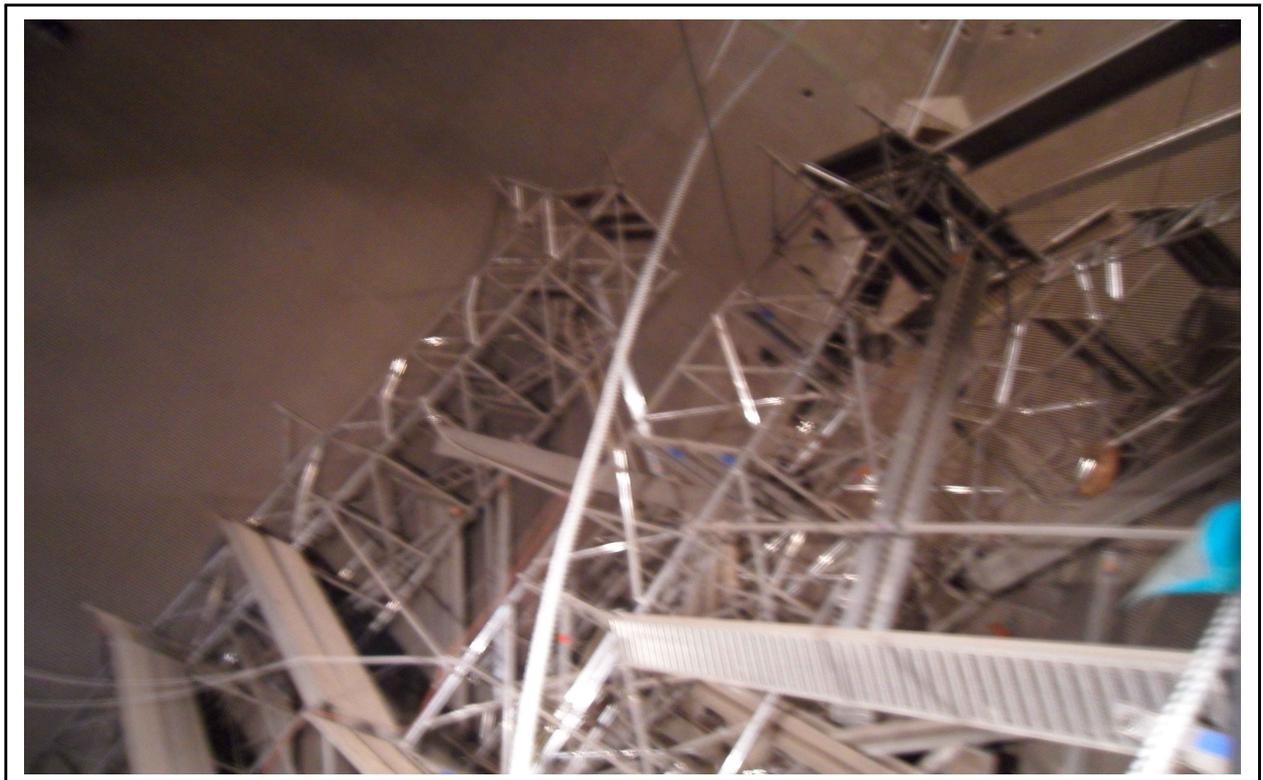
- 시스템 비계의 조립기준 미준수(부재 누락 등) 또는 최대 허용하중 미준수 등 비계 조립 및 사용상 안전 기준 준수 미흡.

도괴된 시스템 비계

안전대책	<ul style="list-style-type: none"> - 비계 조립 시 관련 법적 기준 및 구조 계산에 따른 설계도서(조립 상세도)의 기준과 최대(허용) 적재 하중 준수. - 비계 등의 의무안전인증 대상 가설재는 안전인증 제품 사용. - 작업 시작 전 비계를 점검하고 이상 발견시 보수(보강) 후 작업 실시.
-------------	--

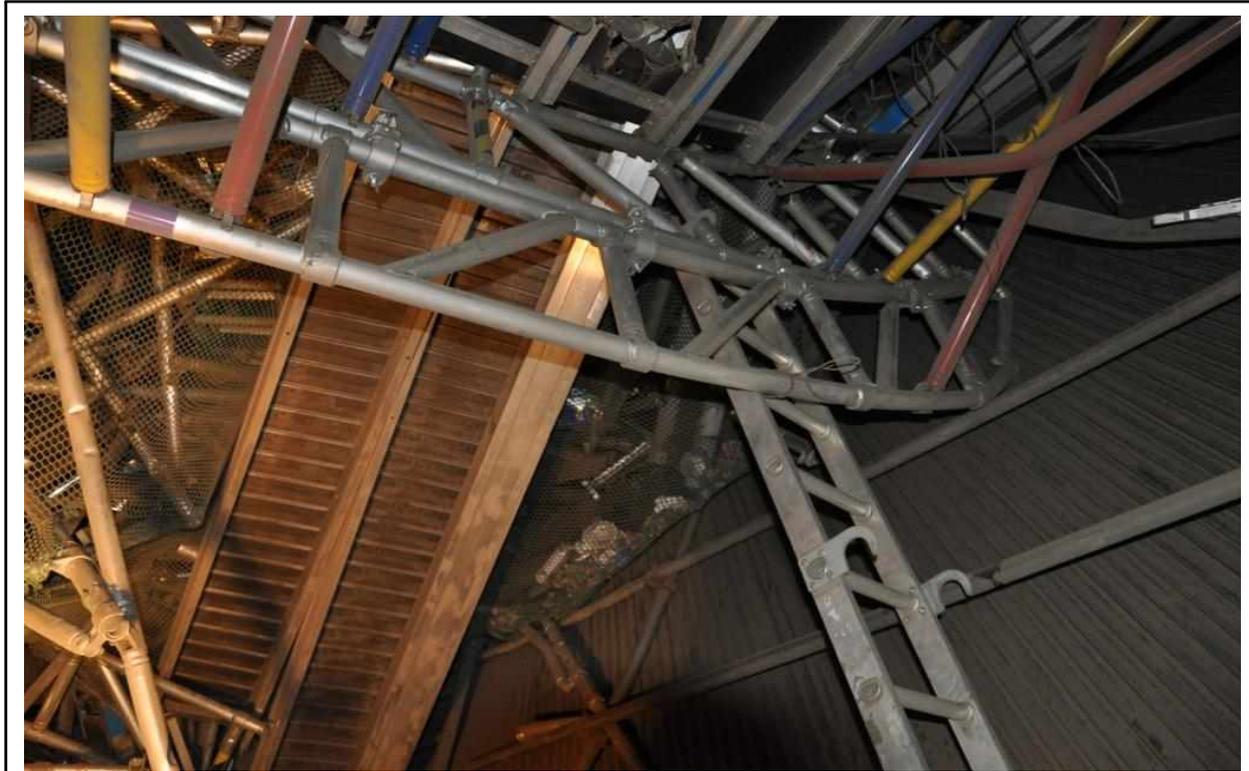
시스템 비계 하단부(Base Truss) 변형

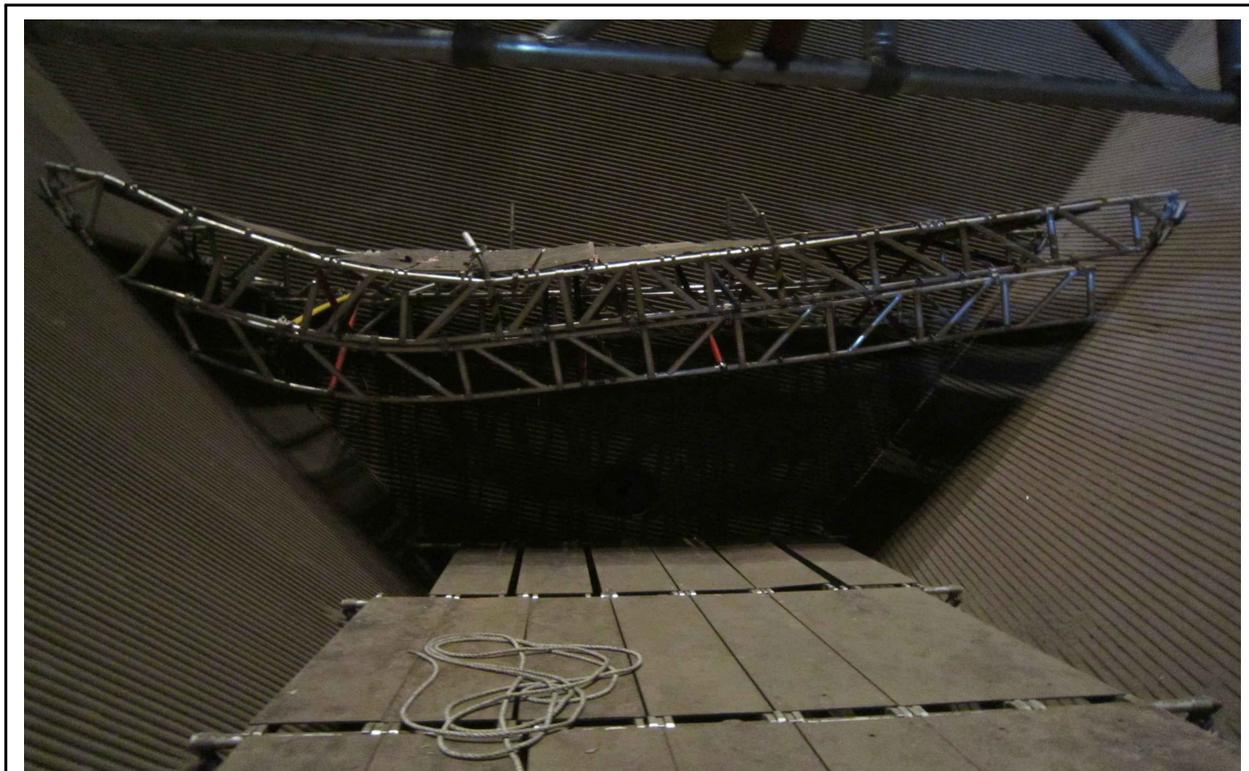
붕괴 자재 정리 후의 시스템 비계 하단부(Base Truss)

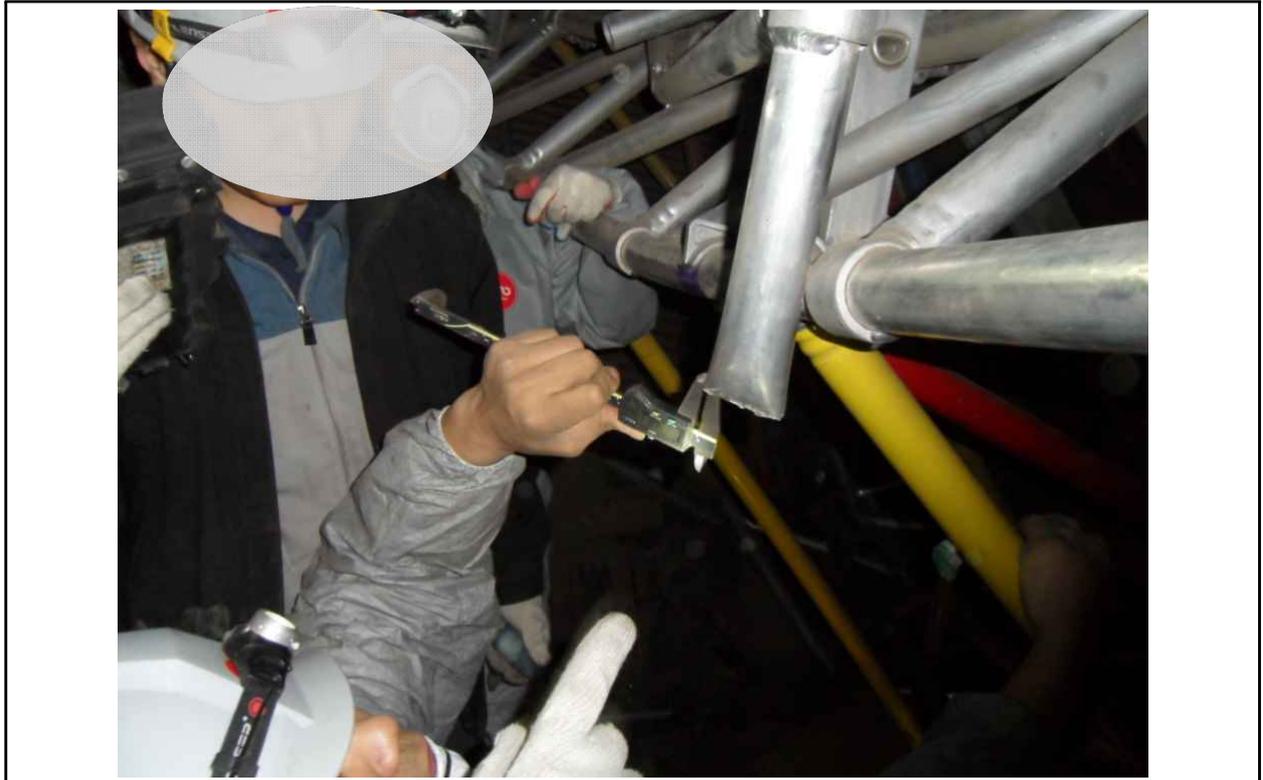
시스템 비계 하단부(Base Truss) 파단

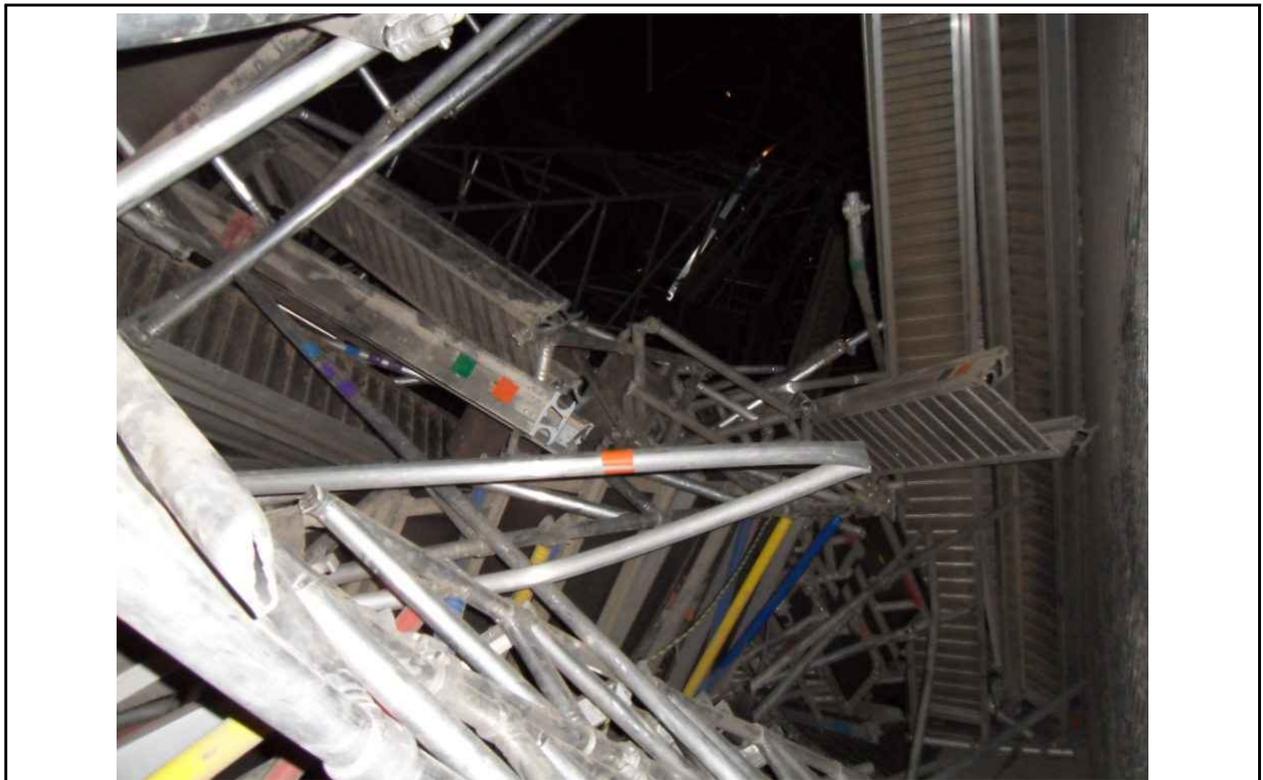
시스템 비계 도괴로 탈락(낙하)한 부재들

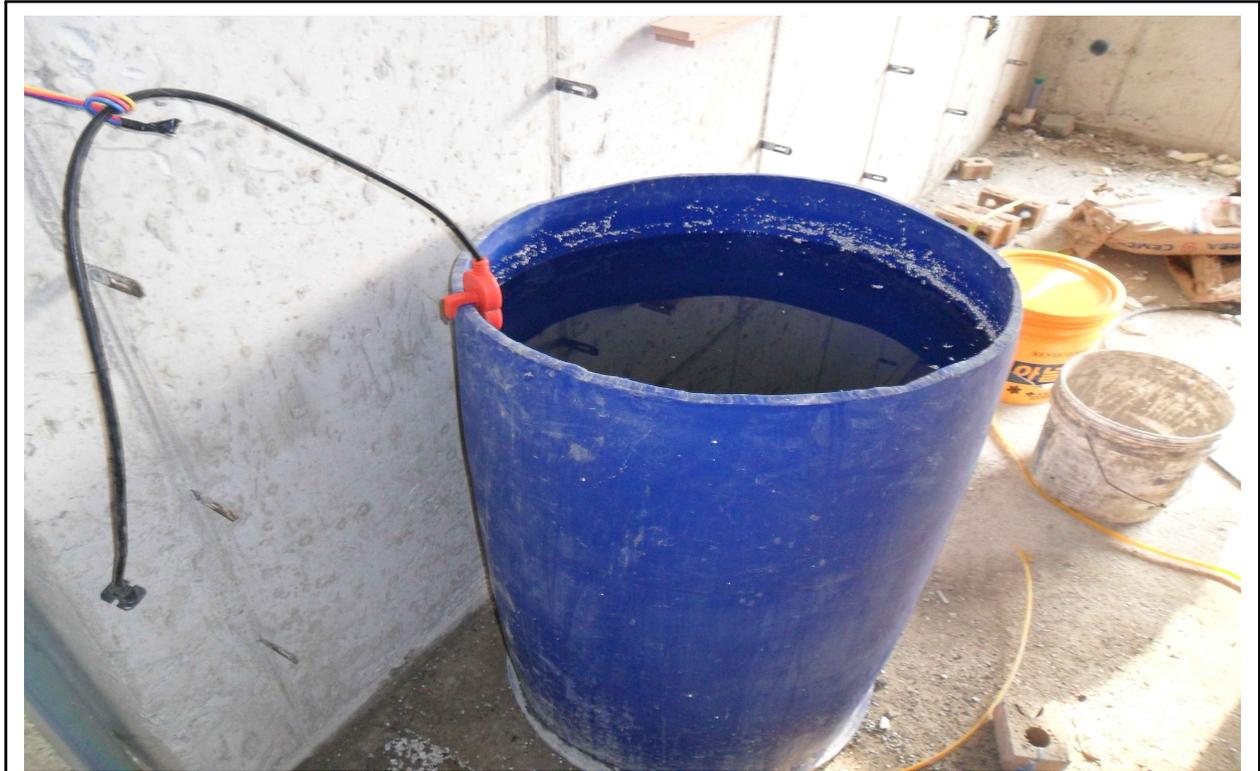
- 방동제(화학물질) 관련 경고표지 부착과 물질안전보건자료에 대한 교육 미흡.

방동제가 혼합된 용수를 담은 드럼통(120ℓ)

- 방동제가 혼입되어있는 용수 등을 보관하는 용기에 명칭, 유해·위험문구, 그림 등이 포함된 경고 표시를 부착하여 사용.
- 방동제를 사용하는 작업에 근로자를 배치하기 전에 방동제(함유 화학 물질)의 물질안전보건자료에 대한 교육 실시.

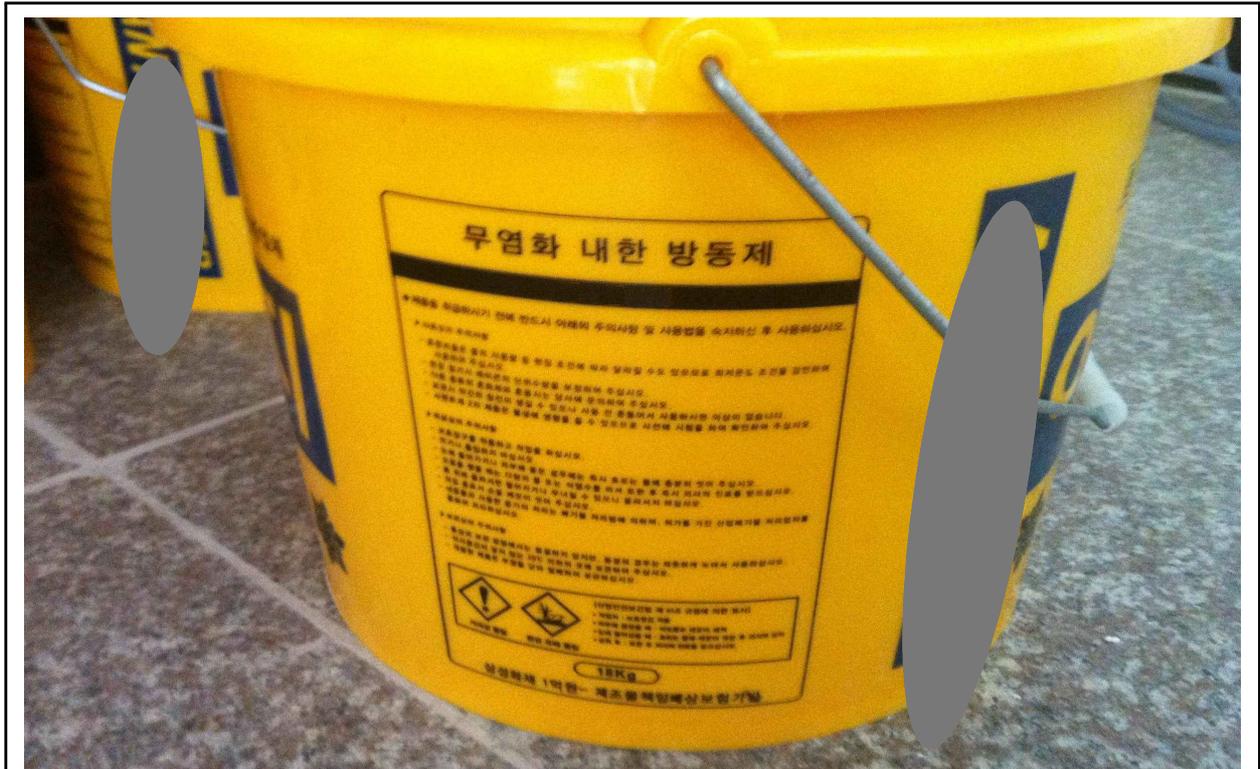
방동제 용기의 경고 표시

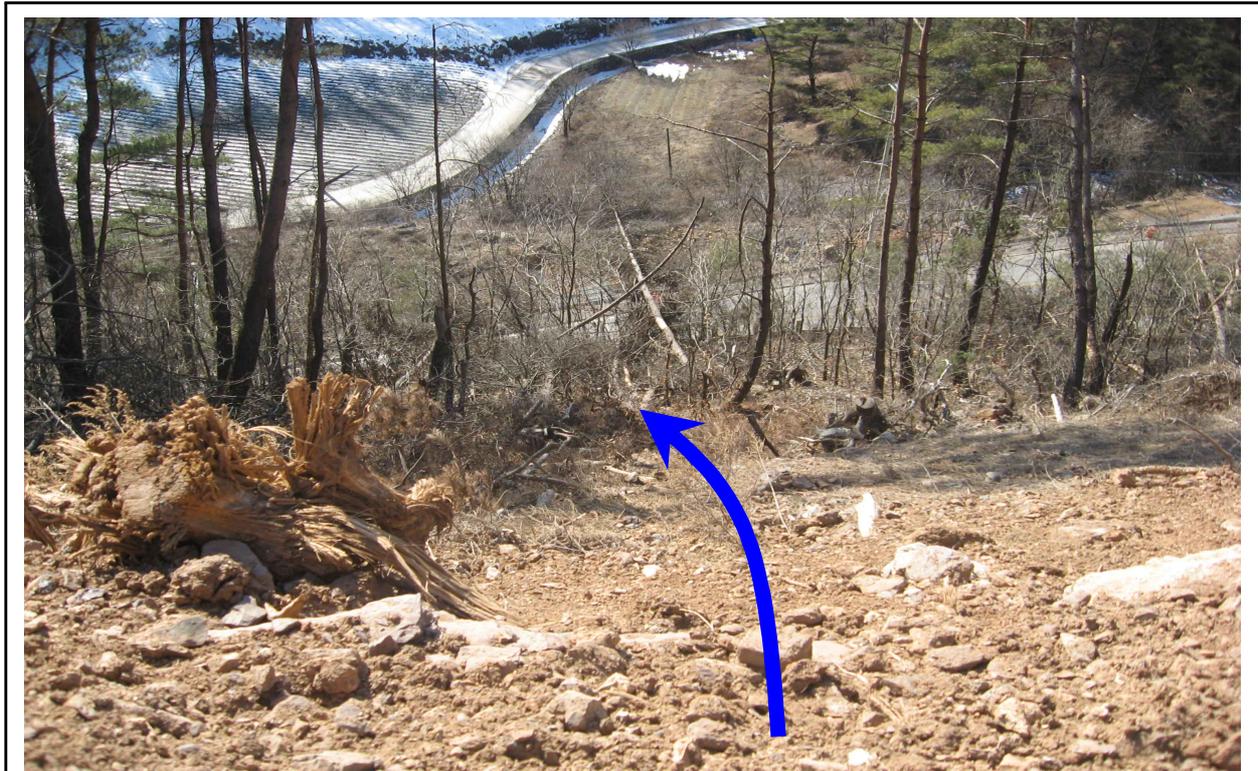
- 낙석(낙하물)에 대한 방호 조치 또는 낙석(낙하물) 발생 위험지역에 대한 근로자 출입 금지조치 미흡.

낙석 발생 추정 경로

- 낙석 발생 위험 있는 작업 장소에는 충분한 강도의 방호 시설을 설치.
- 낙석 발생 가능성이 있는 구간에서 작업을 진행할 경우, 상하부 동시 작업을 금지하고 근로자의 접근을 통제.

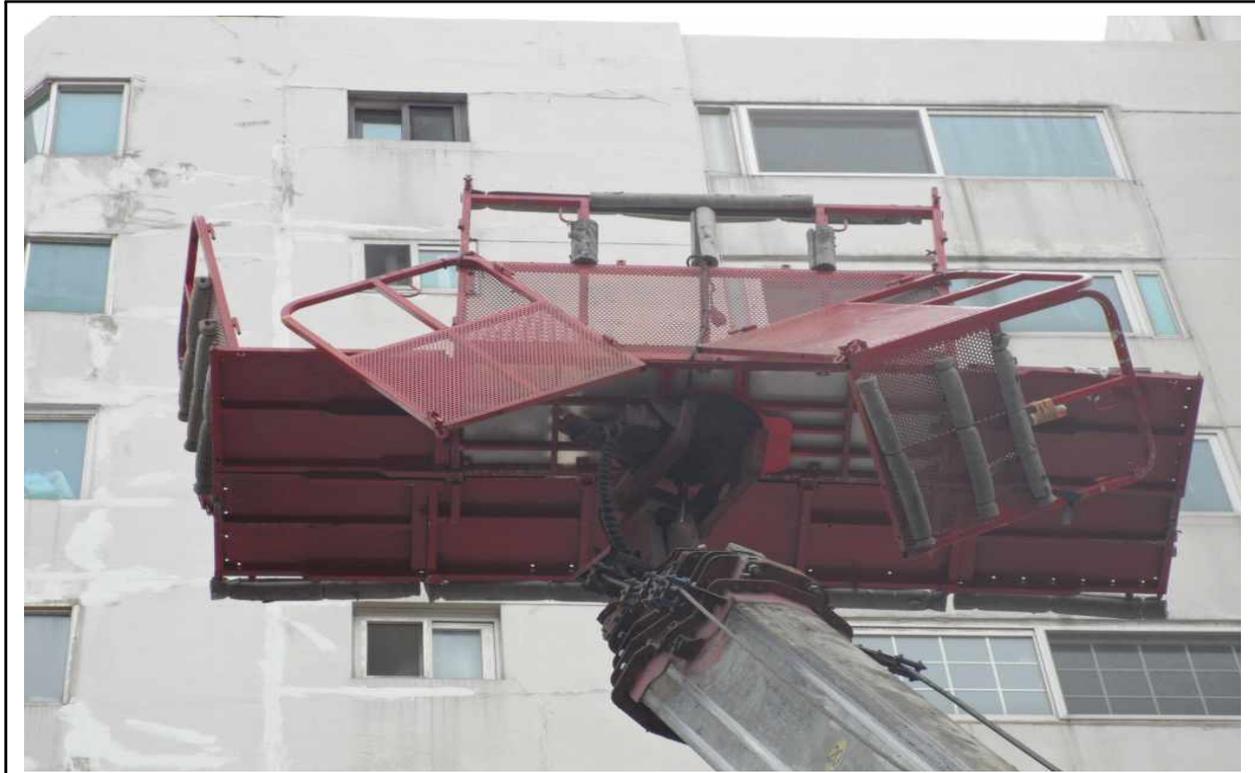
파손된 안전난간

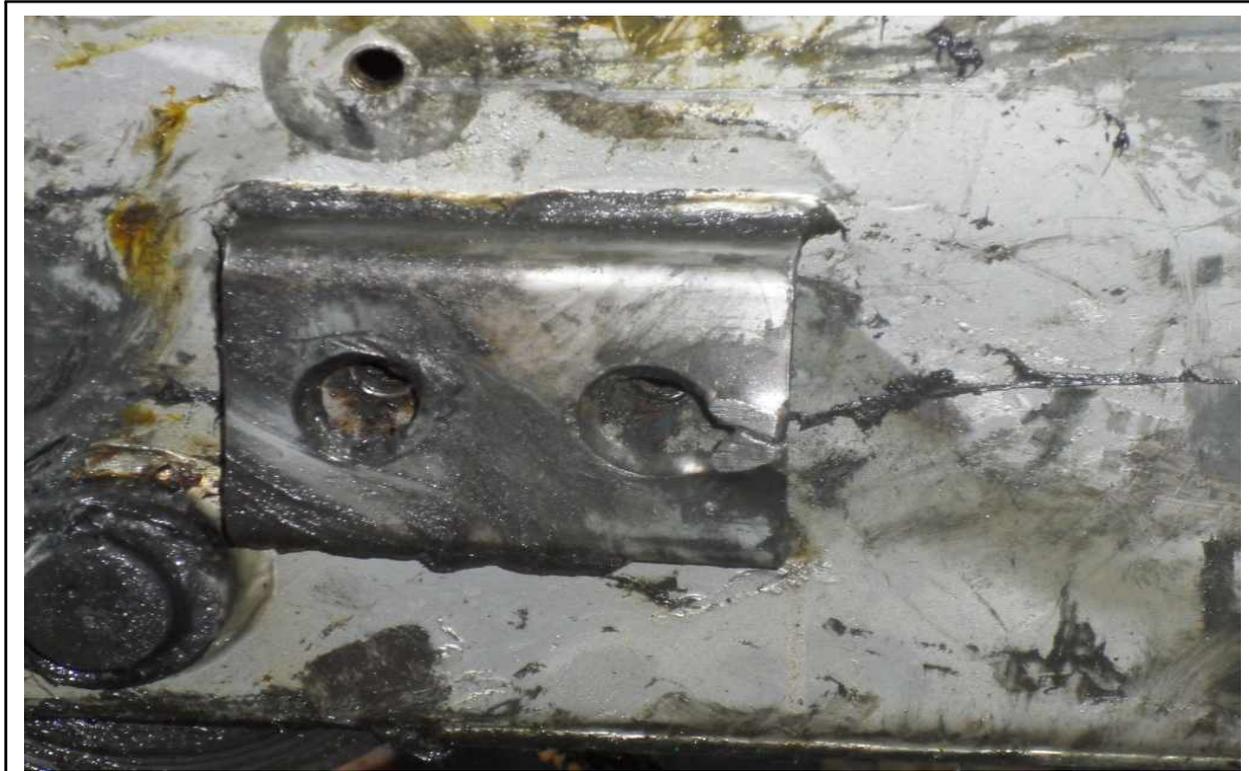
- 고소작업대의 와이어로프 안전을 등 관련 기준 미준수 및 추락 예방 조치 미흡.

와이어로프 고정부 파단

안전대책	<ul style="list-style-type: none"> - 고소작업대에 사용되는 와이어로프는 안전율이 5이상으로 사용하고, 작업전에 점검을 통하여 이상발견 시 교체 또는 보강 조치. - 고소작업대의 발판 주변에는 안전난간을 견고히 설치하고, 탑승 근로자는 안전대를 걸고 작업.
-------------	--

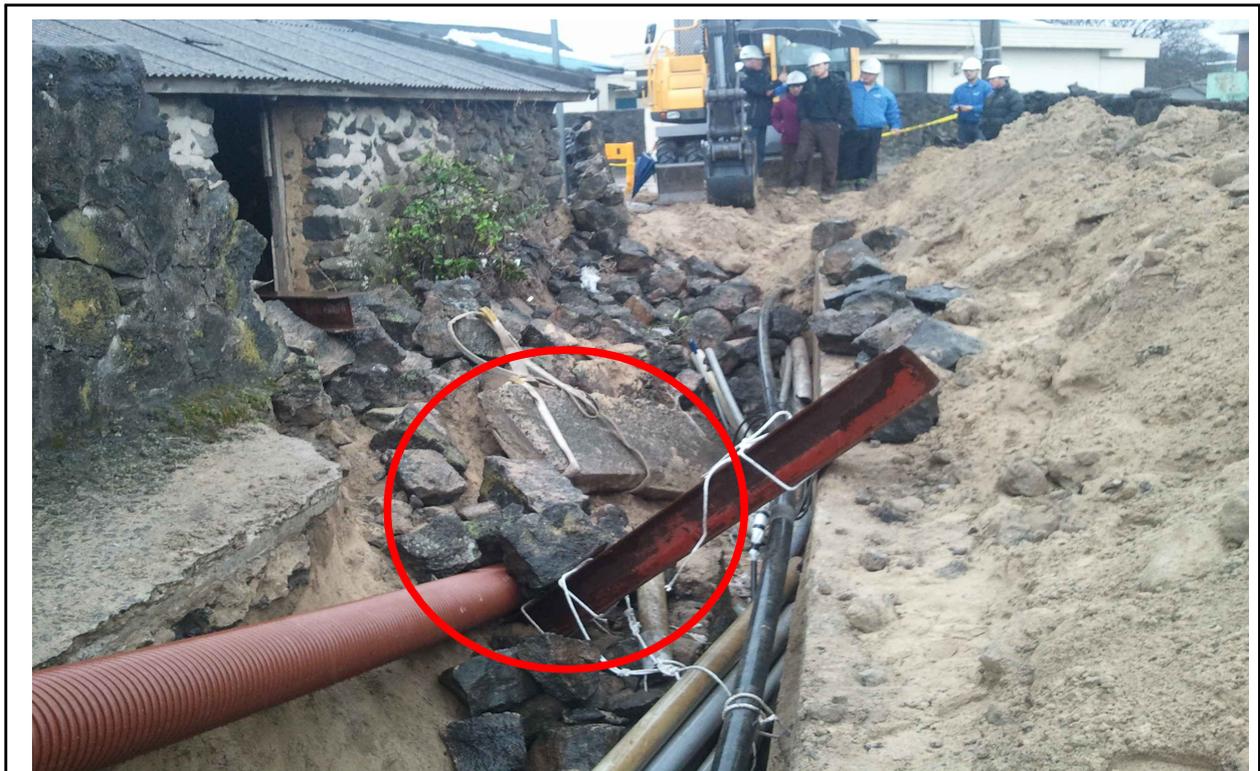
- 지반 및 건설물(돌담)의 붕괴에 의한 위험 방지 조치 미흡.

재해 발생(피재자 매몰) 지점

안전대책	<ul style="list-style-type: none"> - 하수관 부설 등을 위하여 붕괴 위험이 있는 굴착 구간에서 작업을 할 경우, 트렌치용 간이흙막이 설치 등의 붕괴 재해 예방 조치 실시. - 돌담 등 붕괴·도괴 우려가 있는 건설물에 근접한 장소에서 굴착작업 시, 해당 건설물을 보강하거나 제거하는 등의 안전 조치 후 작업 진행.
-------------	--

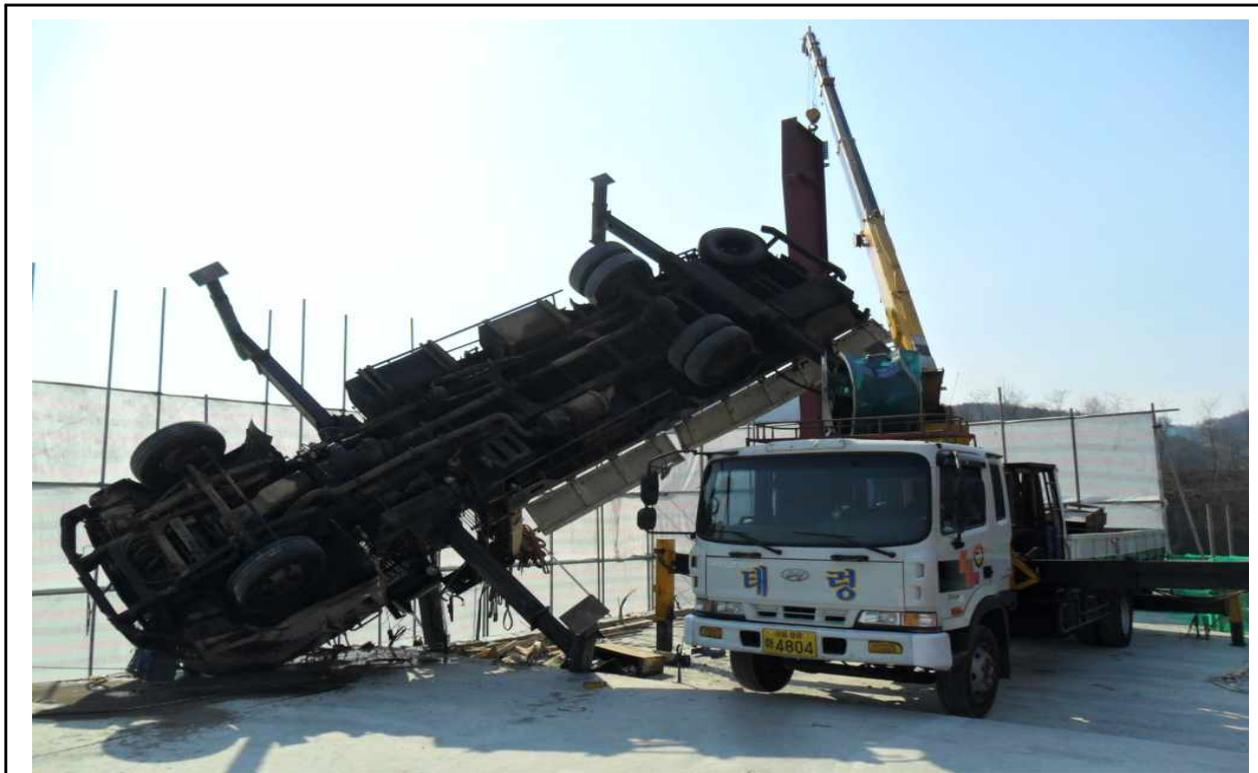
- 정격 하중(허용 하중) 기준 미준수 및 중량물 취급 계획 미흡.

재해 발생 이동식 크레인

안전대책	<ul style="list-style-type: none"> - 이동식 크레인의 정격 하중 준수, 인양 방법(각도 및 방향)에 따른 정격 하중 등 이동식 크레인의 사용 기준 준수 - 철골 조립(중량물 취급) 작업 시, 인양 장비 · 정격 하중 · 인양 방법 등이 포함된 작업 계획의 수립 및 준수
-------------	--

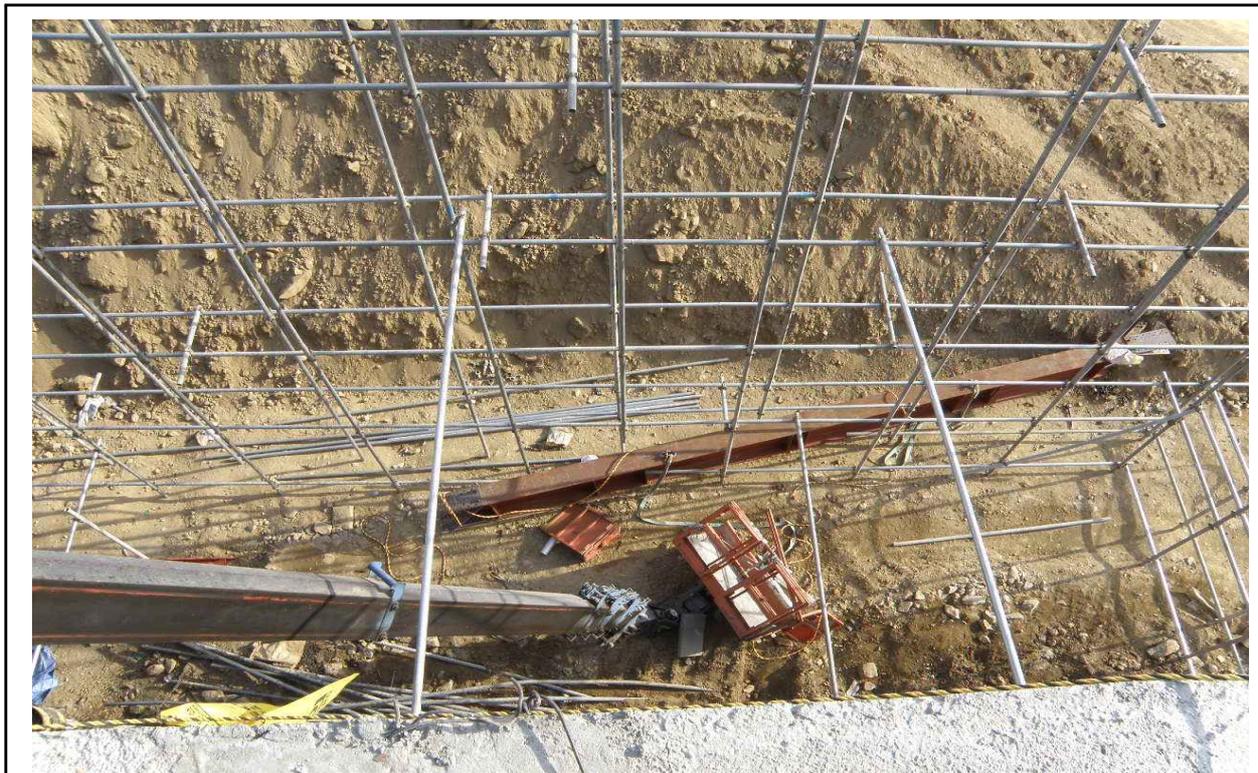
낙하한 철골(보) 부재

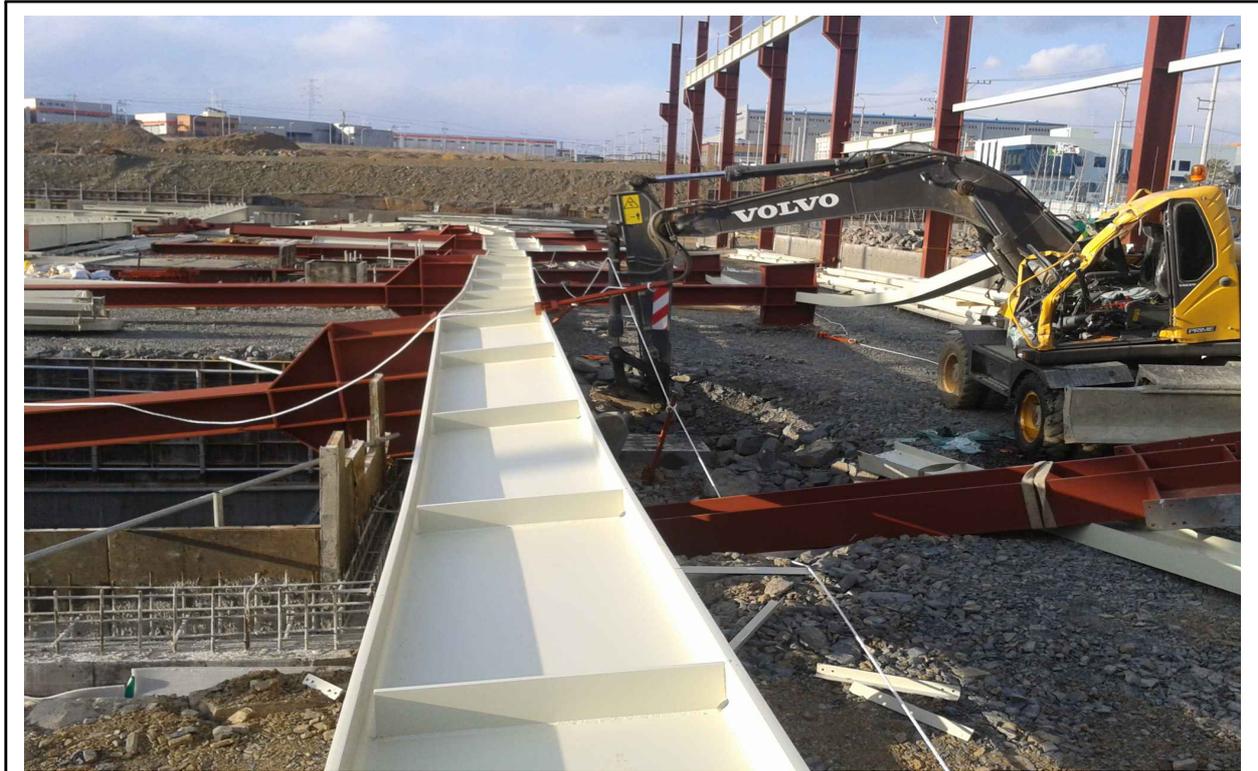
- 철골 구조물의 전도 예방 조치 미흡.

전도된 철골 부재 (기둥 및 보)

안전대책	<ul style="list-style-type: none"> - 철골 구조물 조립 작업 시에는 작업 순서, 중량물 취급 방법, 전도 예방조치 등이 포함된 작업계획서 수립·준수 - 연속된 철골 기둥 2개소 설치 시에는, 철골 부재의 전도를 예방할 수 있도록 조립(설치) 순서를 조정하여 중·횡 양방향으로 보 부재를 설치하고, 필요할 경우 보강 시설물 설치.
-------------	---

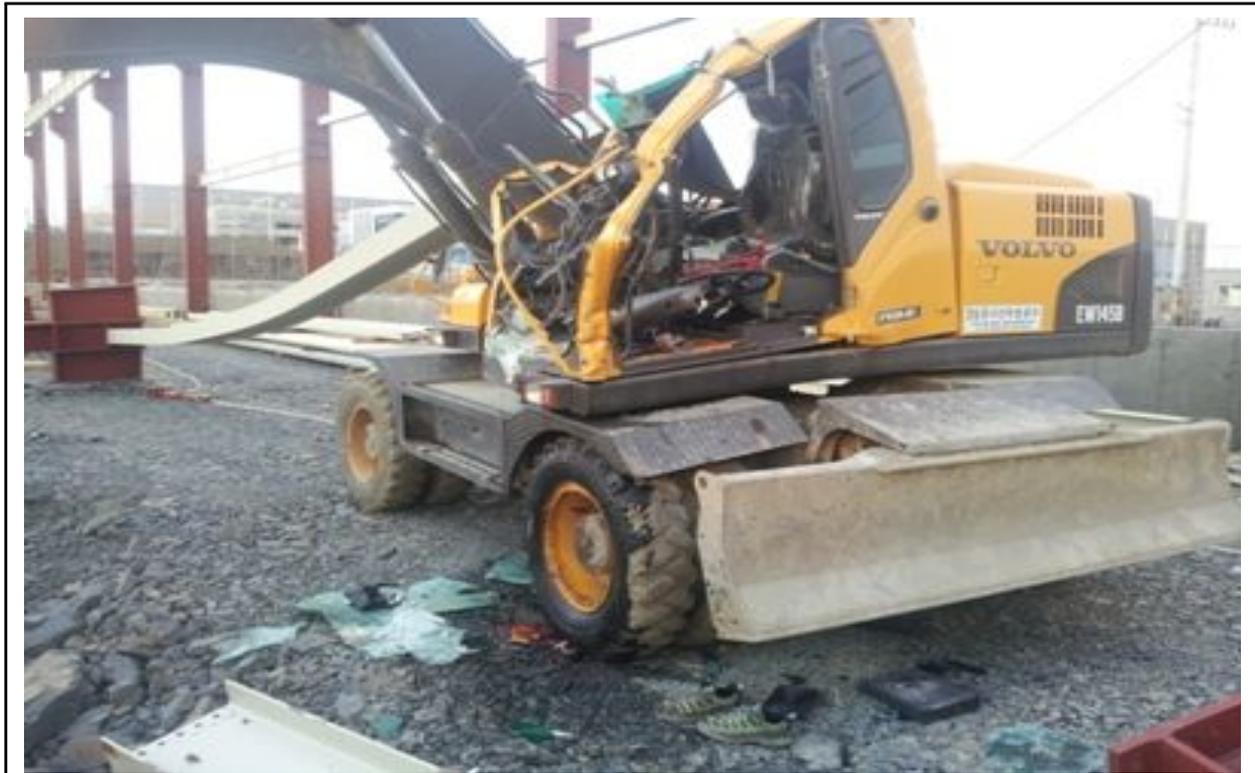
파손된 재해 발생 굴삭기

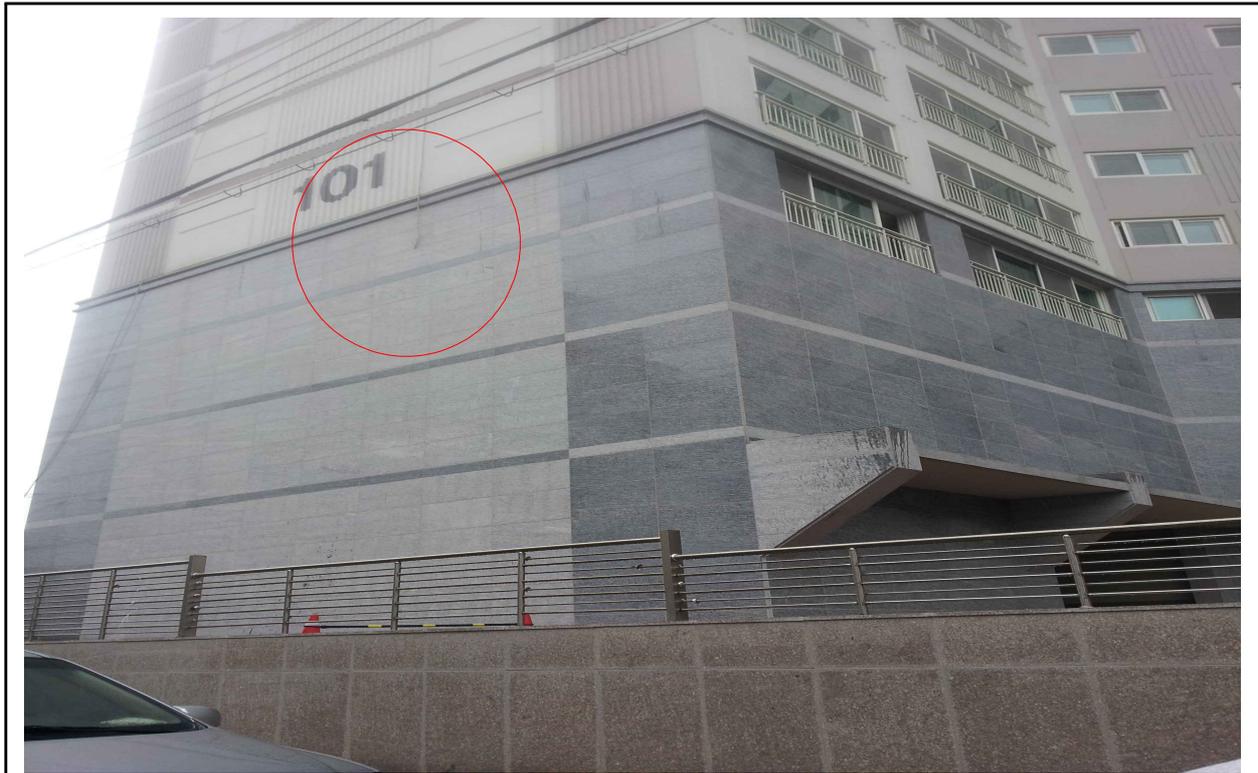
짧게 설치된 달비계용 로프

안전대책	<ul style="list-style-type: none"> - 달비계를 이용한 건물 외벽 도장 작업 시, 달비계용 로프와는 별도로 수직구멍줄을 설치하고 추락방지대를 사용. - 달비계 이용 작업을 할 경우, 건물의 높이보다 길이가 긴 달비계용 로프를 사용하고, 작업 전에 로프의 설치상태 확인.
------	---

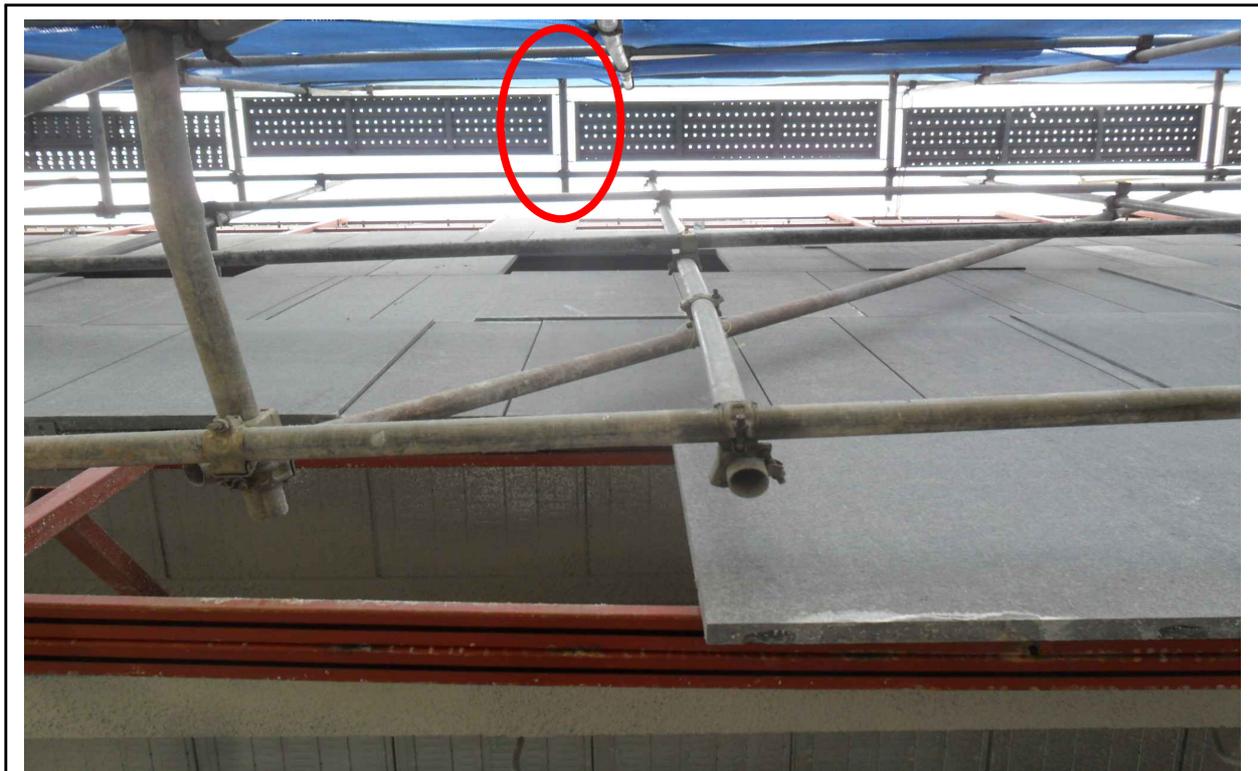
탈락한 장선재 (재해 발생 후 재설치)

안전대책	<ul style="list-style-type: none"> - 강관 비계의 접속부 또는 교차부는 적합한 부속철물(클램프 등)을 사용하여 견고히 고정. - 비계를 조립·해체하거나 변경한 후에 그 비계에서 작업을 하는 경우에는 해당 작업을 시작하기 전에 점검(비계의 연결부 또는 접속부의 풀림 상태 등) 후 이상 발견시 보강 조치.
-------------	---

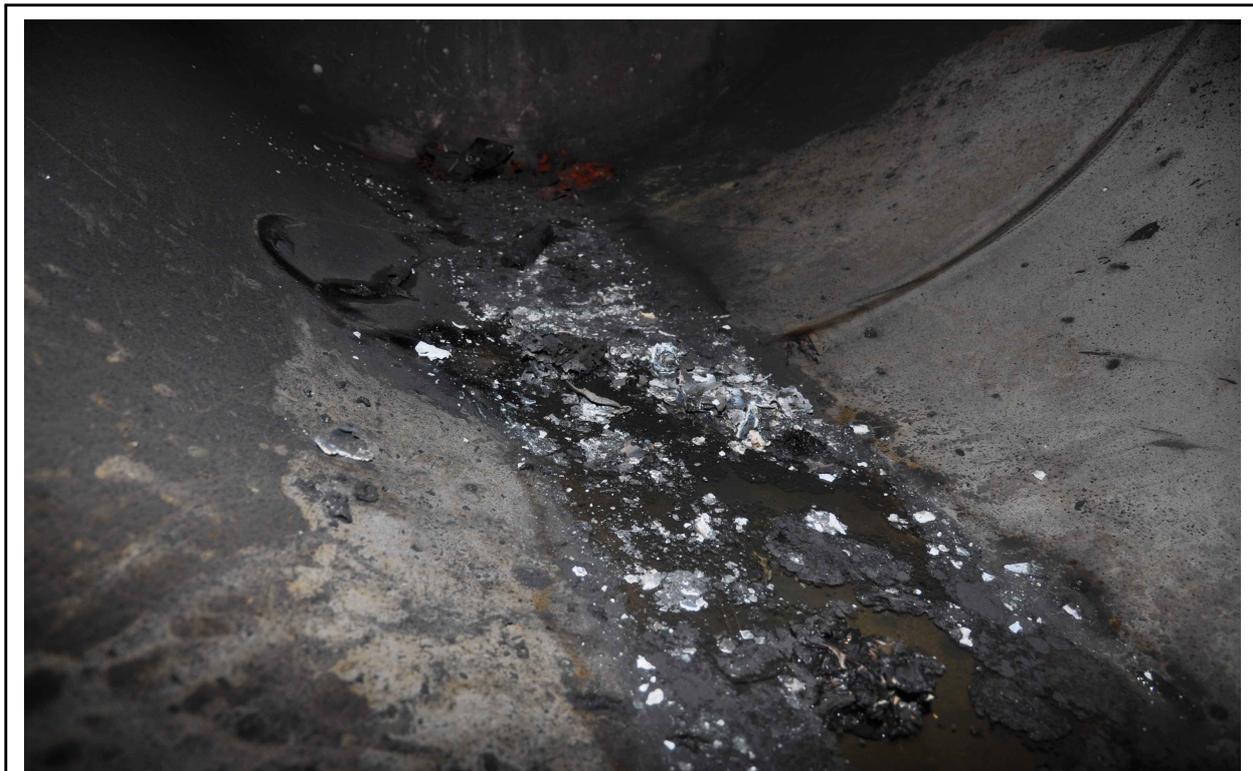
재해 발생 후의 온수탱크 내부

안전대책	<ul style="list-style-type: none"> - 통풍이나 환기가 충분하지 않은 장소에서 용접·용단 및 금속의 가열 등 화기를 사용하는 작업이나 그 밖에 불꽃이 발생할 우려가 있는 작업 등을 하는 경우에는 통풍 또는 환기를 위하여 산소를 사용금지. - 작업 중에 해당 작업장소의 적정공기 상태가 유지되도록 송풍기 등을 이용하여 환기 실시.
-------------	--

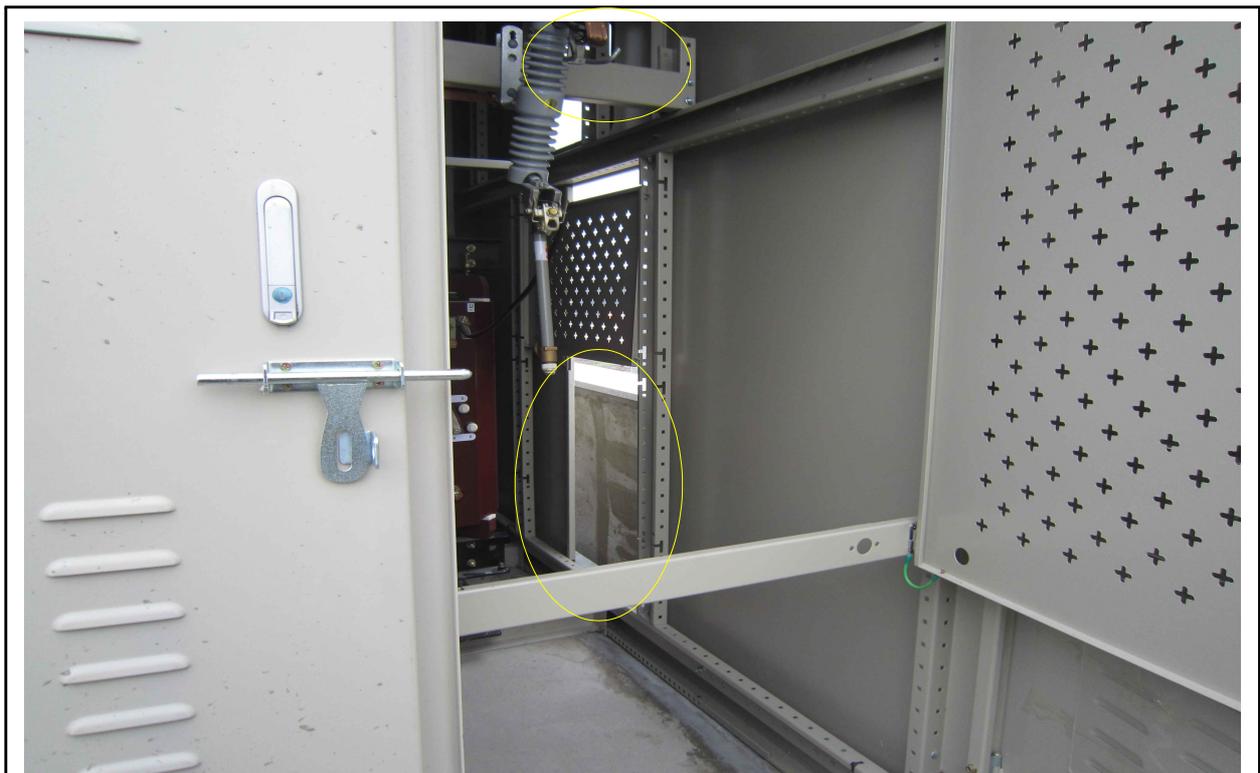
피재자의 접촉 충전부(상) 및 도장 작업 예정 구간(하)

안전대책	<ul style="list-style-type: none"> - 관계 근로자가 아닌 사람의 출입이 금지되는 장소에 충전부를 설치하고, 위험표시 등의 방법으로 방호를 강화. - 근로자의 감전위험을 방지하기 위하여 개폐되는 문 등을 견고하게 고정 (시건 조치 등)
-------------	--

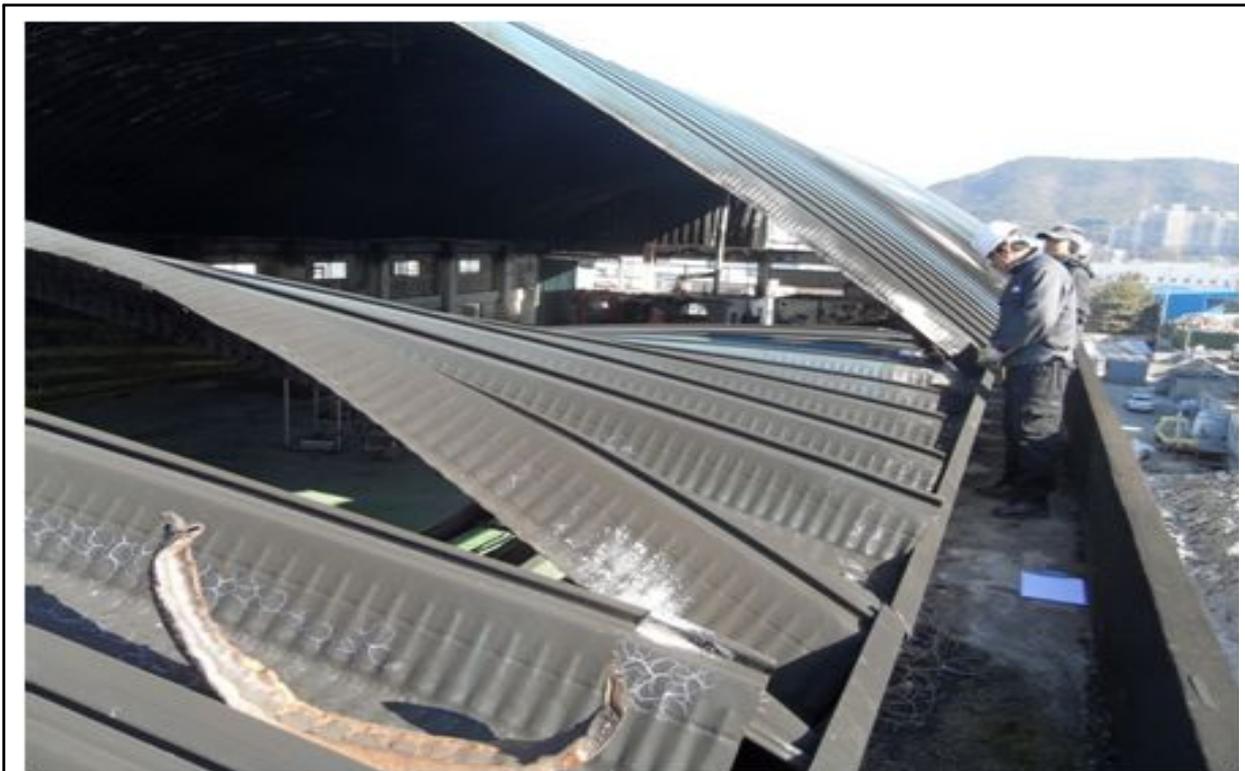
화재로 전소된 지붕판넬
