건설 중대재해 사례와 대책

2012. 6

발전 설비 해체 작업 중 가스 폭발

보일러 정비 작업 중 시스템 비계 도괴

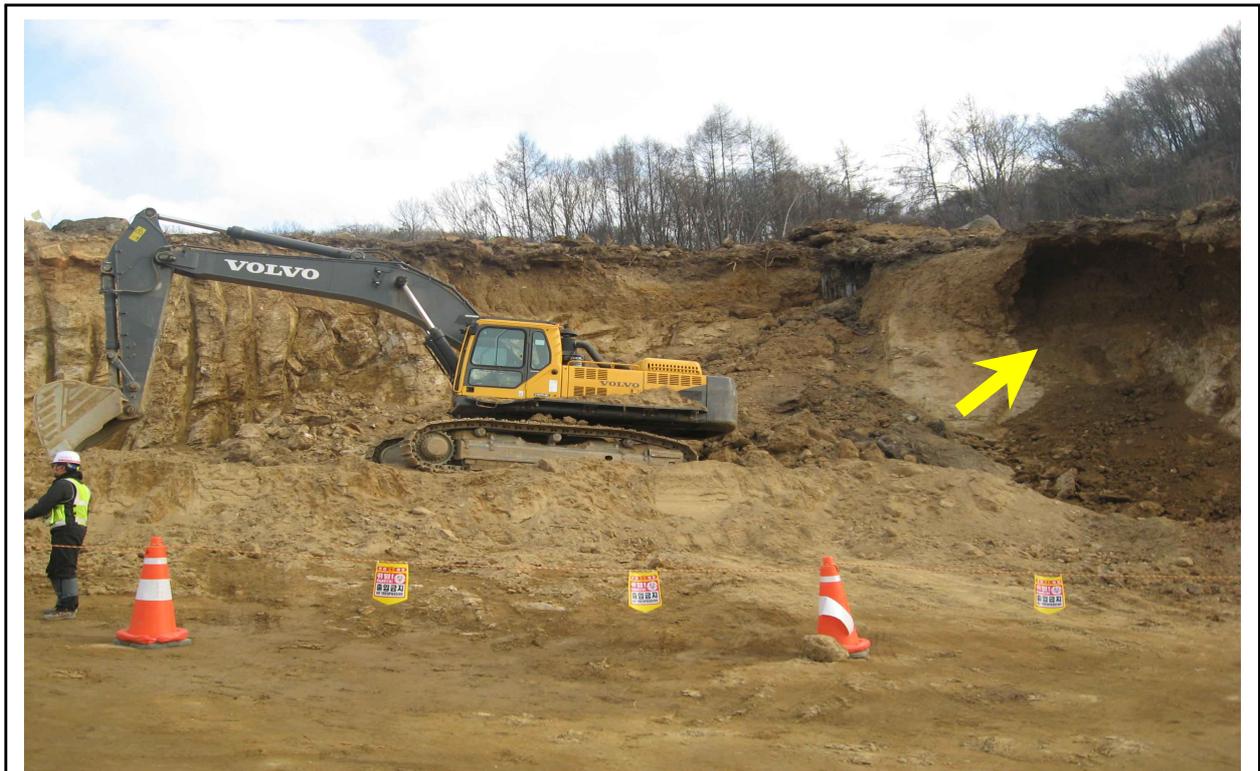
굴삭기의 작업 위치 및 붕괴지점

안전대책	<ul style="list-style-type: none"> - 굴착작업을 하는 때에는 토질에 따른 굴착면의 기울기 기준을 준수. - 지반의 붕괴 위험을 방지하기 위하여 작업전에 작업장소 및 그 주변의 부석·균열의 유무, 함수·용수 및 동결상태 등의 변화를 점검하도록 하고 이상발견 시 작업중지, 근로자의 출입 금지 등 필요한 조치.
------	---

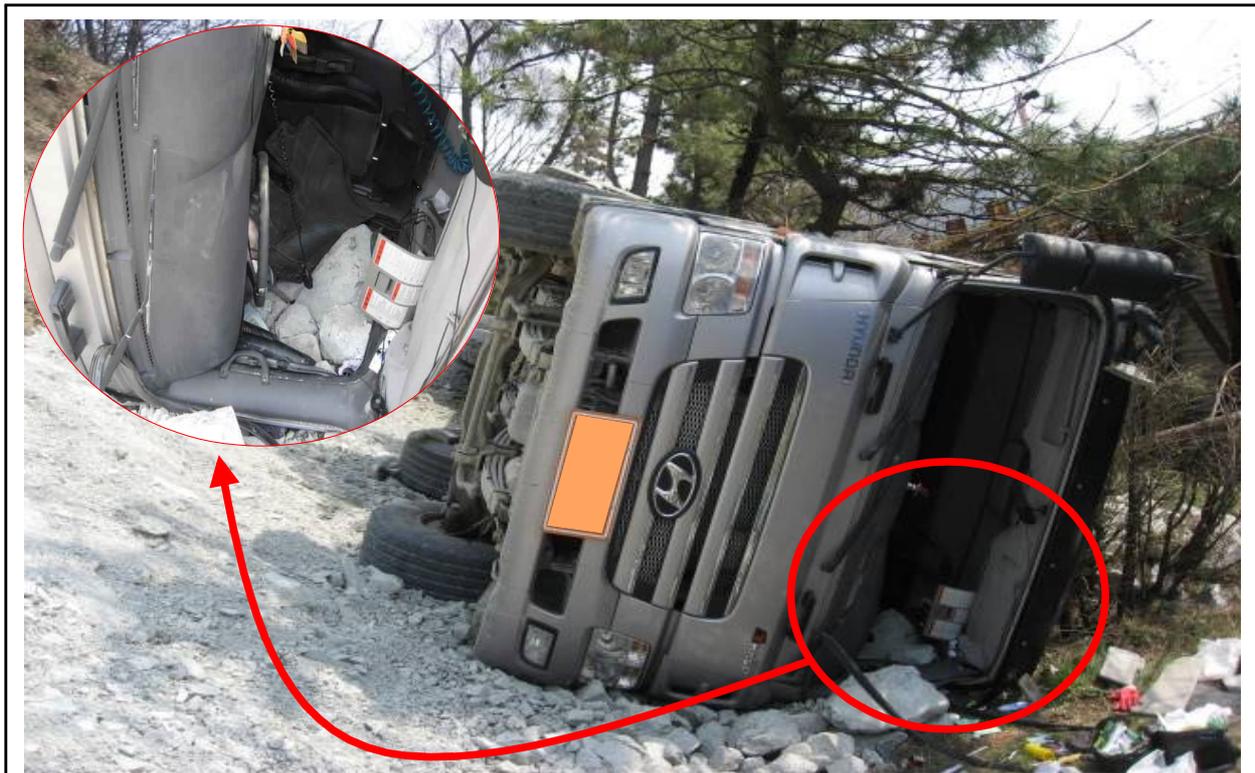
전복된 덤프 트럭 및 운전석

안전대책	<ul style="list-style-type: none"> - 가설도로는 덤프트럭 및 각종 장비의 안전운행에 적합한 충분한 폭으로 설치 및 유지. - 덤프트럭의 운행시 전도 등의 위험이 있을 경우 유도자를 배치하고, 지반의 부동침하 및 갓길 붕괴를 방지하기 위한 조치 실시 및 가설도로 단부에 접근을 막을 수 있는 안전시설물 설치.
-------------	---

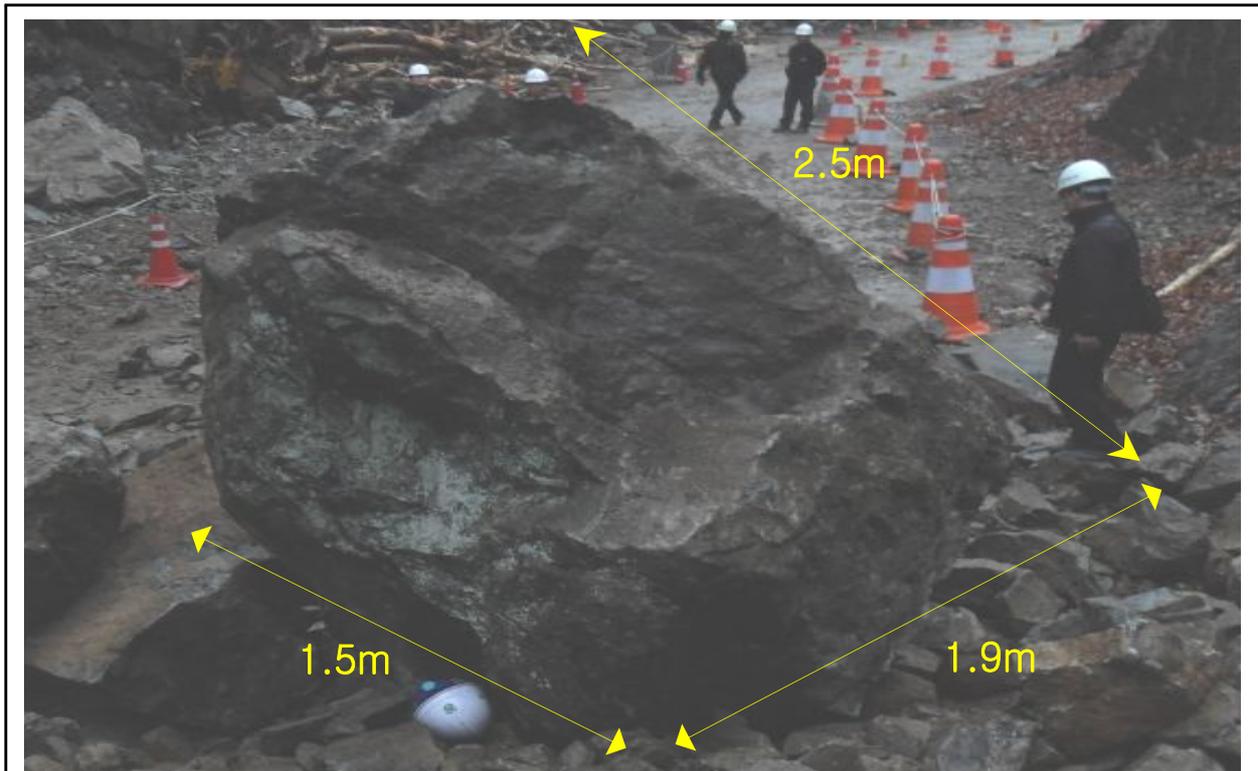
가설도로의 상부 사면에서 발생한 낙석(무게 약 16톤)

안전대책	<ul style="list-style-type: none"> - 작업 전에 작업장소 및 그 주변의 부석·균열의 유무, 함수·용수 및 동결 상태 등의 변화를 점검하고 이상발견 시 작업중지, 근로자의 출입 금지 등 필요한 조치. - 암반사면의 안전성 확인이 어려울 경우 근로자가 안전하게 통행 할 수 있는 통행로 확보.
-------------	---
