건설 중대재해 사례와 대책

2013. 9

산업재해예방

안전보건공단

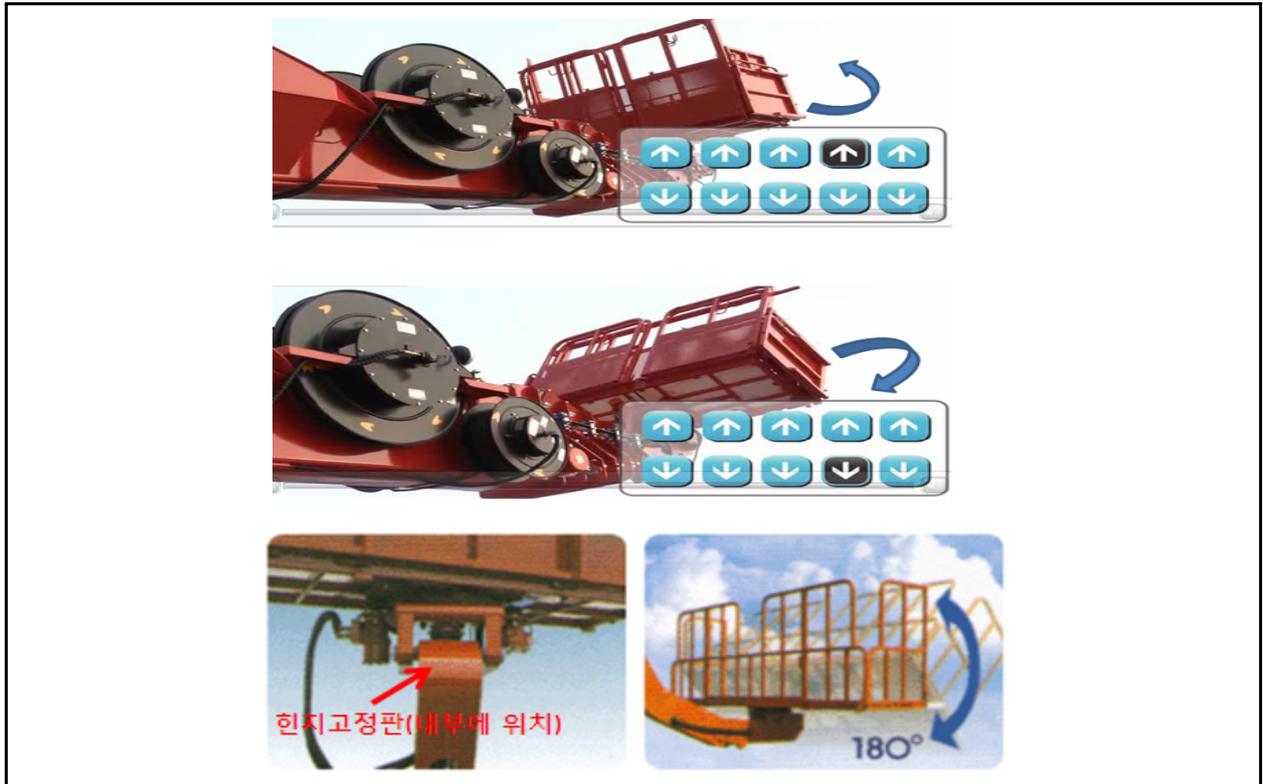
[해당 작업에 사용되었던 고소작업대의 주요 부위별 명칭]

작업대(탑승함) 하부 상·하 수평 실린더의 기능
 - 고소작업대의 붐(Boom)을 작업위치에 따라 상, 하부로 기울일 경우에도 탑승함의 상·하 수평을 유지시키는 역할

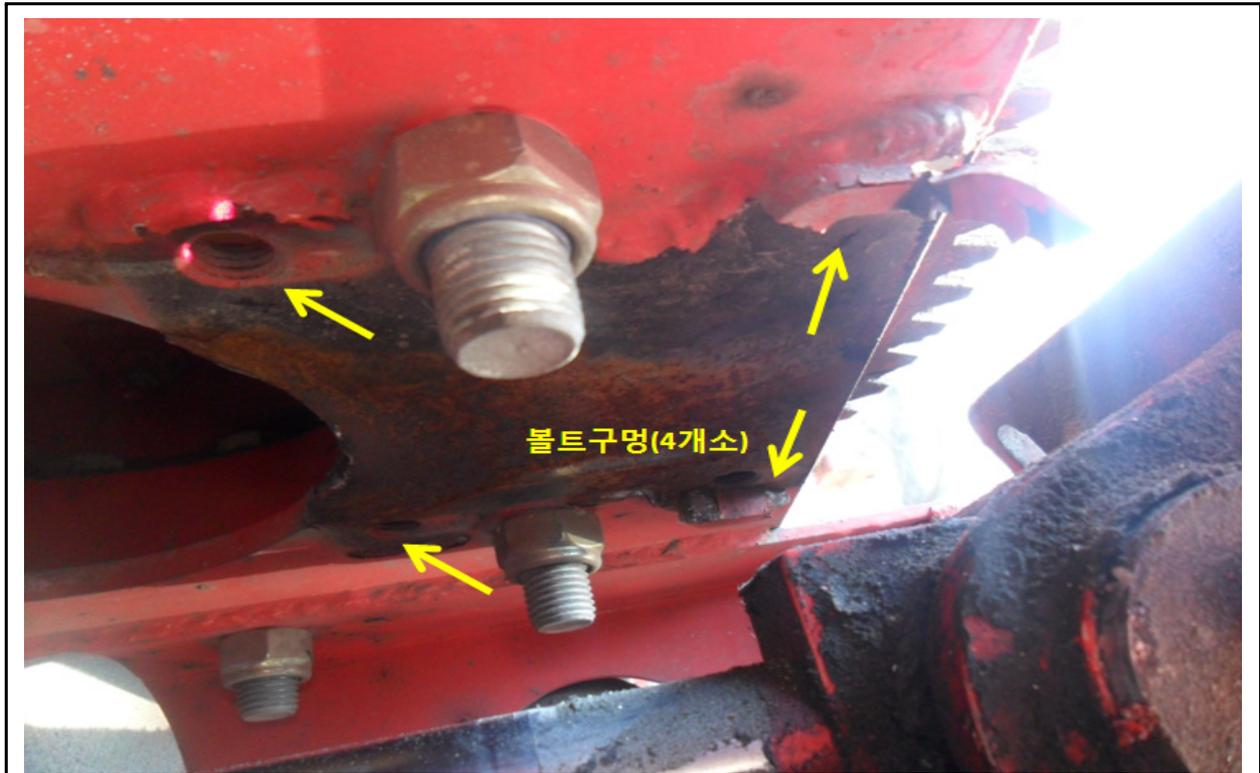
플랫폼 베이스 볼트구멍(힌지 고정판 접합면)

- 고소작업대를 사용하여 작업대 위에서 근로자가 작업을 진행하는 경우에는 안전모, 안전대 등의 보호구를 착용하고, 작업대의 각 부위(플랫폼 베이스, 힌지 고정판 등)를 정기적으로 점검하고 이상 유무를 확인
- 차량계 하역운반기계를 사용하는 경우에는 근로자의 위험을 방지하기 위하여 작업계획서를 작성하고 그 계획에 따라 작업 실시

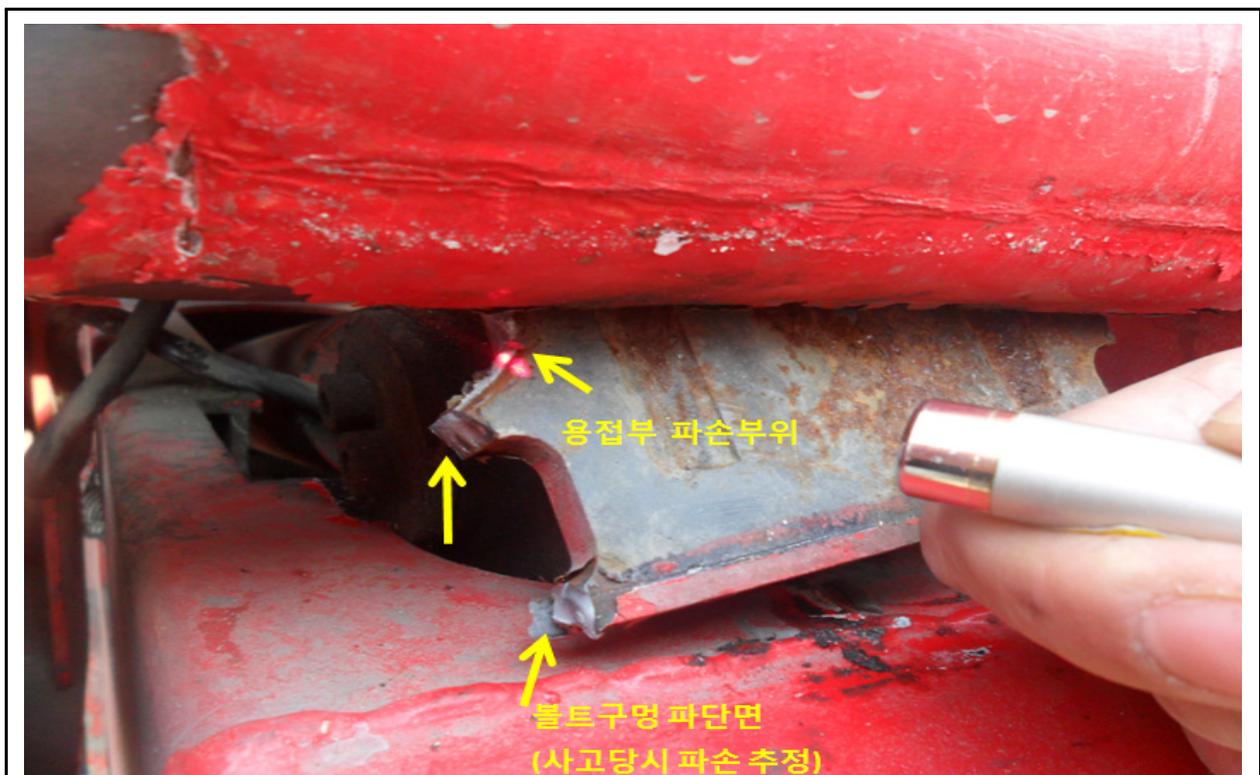
힌지 고정판 볼트구멍 파단면 및 용접부위

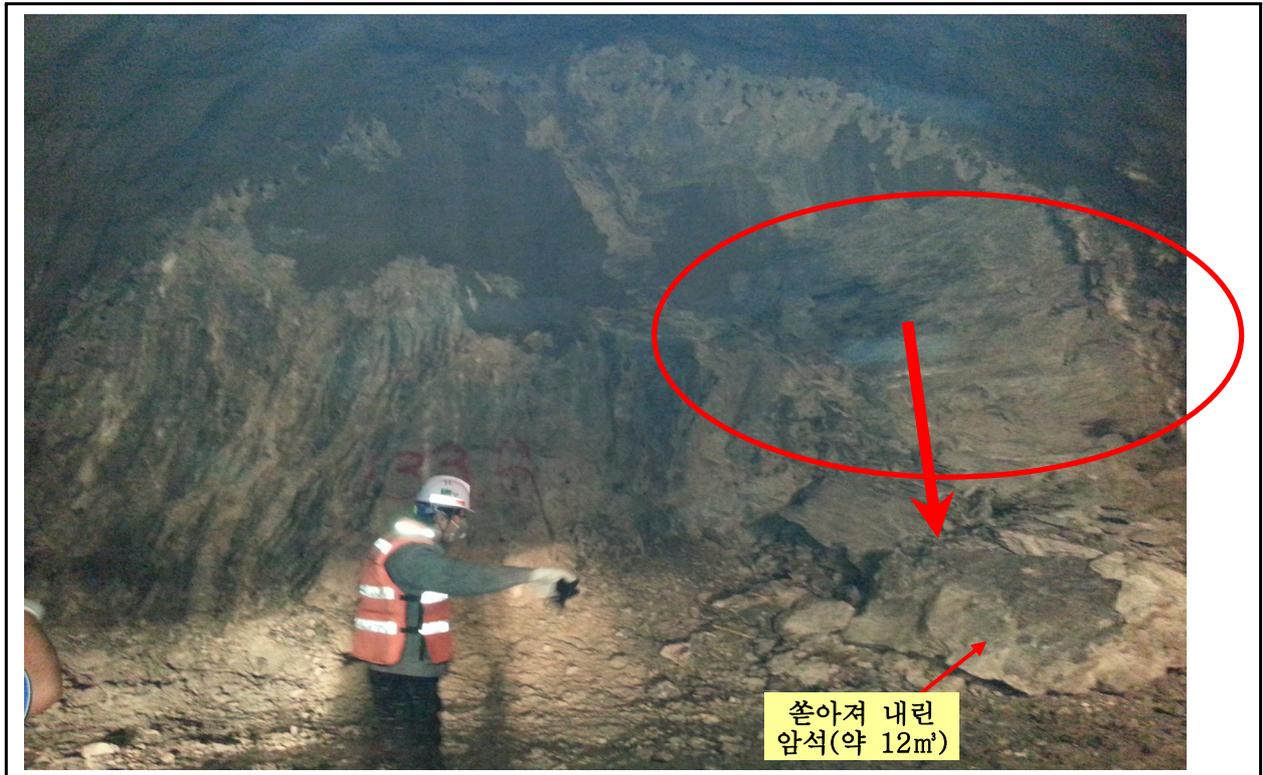
낙반된 위치의 막장면 상세 사진

- 설계서에 명시된 굴착방법 등을 변경하는 경우 지형, 지질 및 지층 상태를 추가로 조사(암판정 등)하고 변경된 공법에 대한 적정성 및 안정성을 분석·검토한 후 감리·감독원의 승인을 득하고 안전한 작업 계획을 수립하여야 함.
- 재해발생 지점과 같이 예상된 지층 변화 구간에는 비파괴검사 등을 활용하여 암판정 및 파괴 예상면(절리)의 위치 파악 등을 지속적으로 실시하고, 결과에 따라서 적절한 보강 조치를 하여야 함.

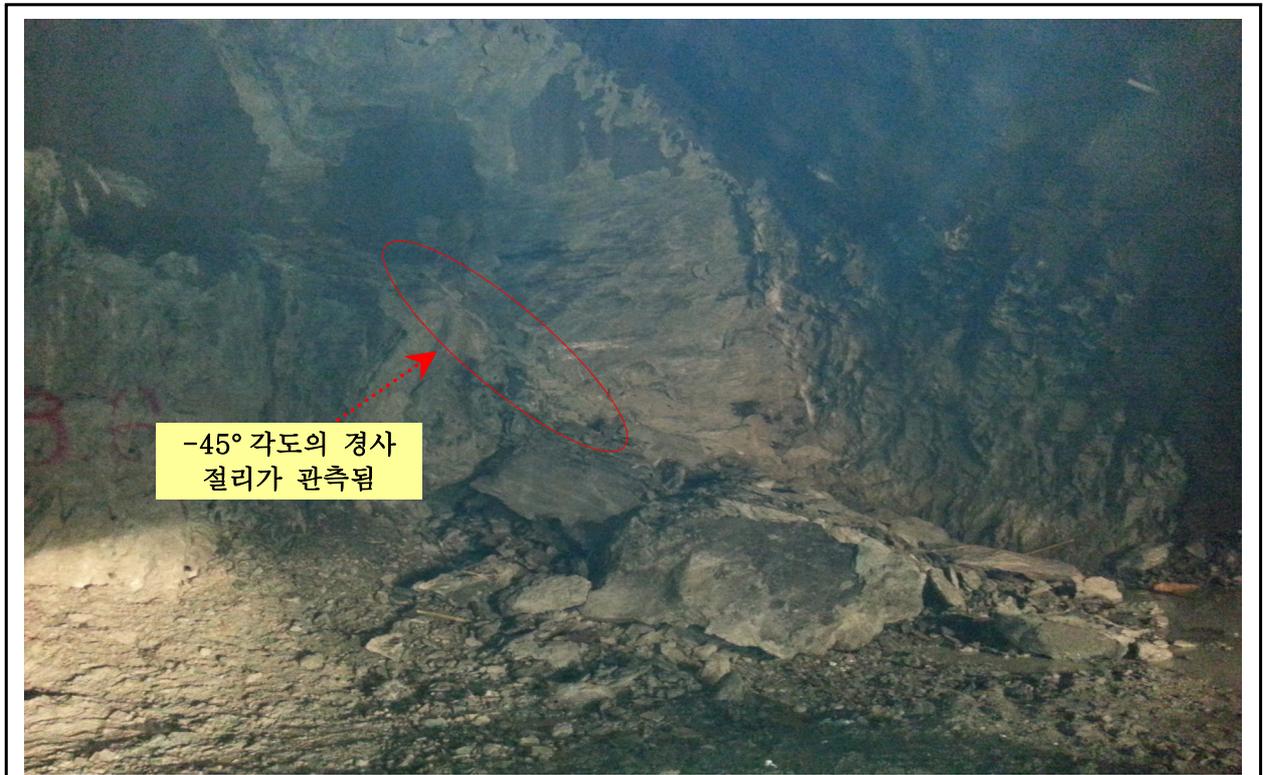
낙반된 위치의 막장면 상세 사진

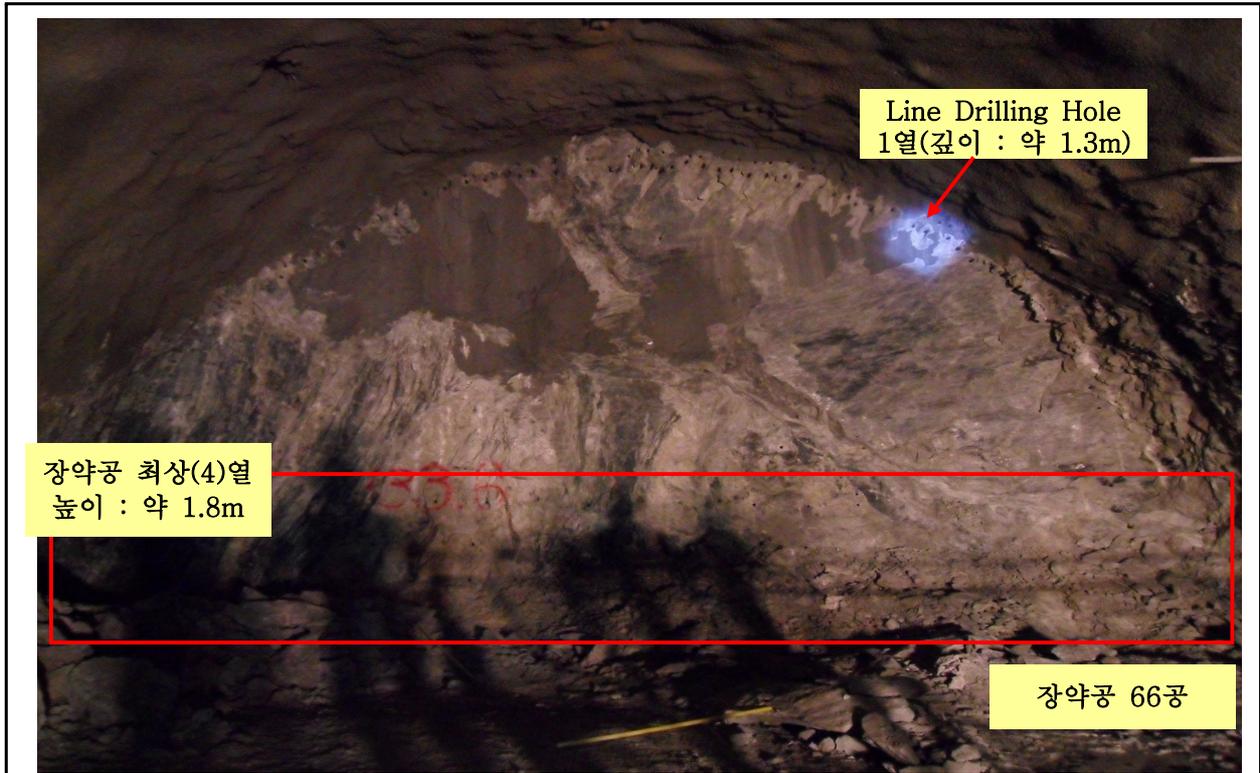
발파를 위한 천공 및 장약공 사진

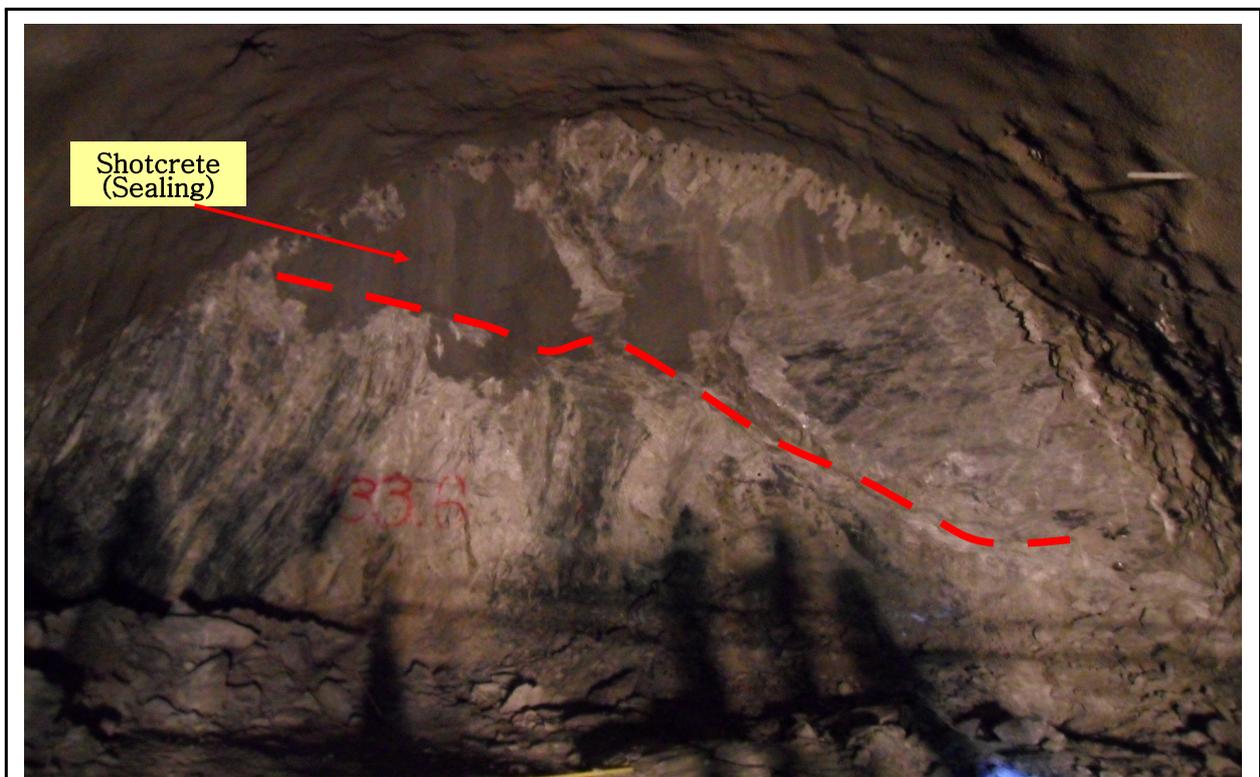
막장면 여굴(상반)부 Shotcrete 타설 및 (가상)절리면

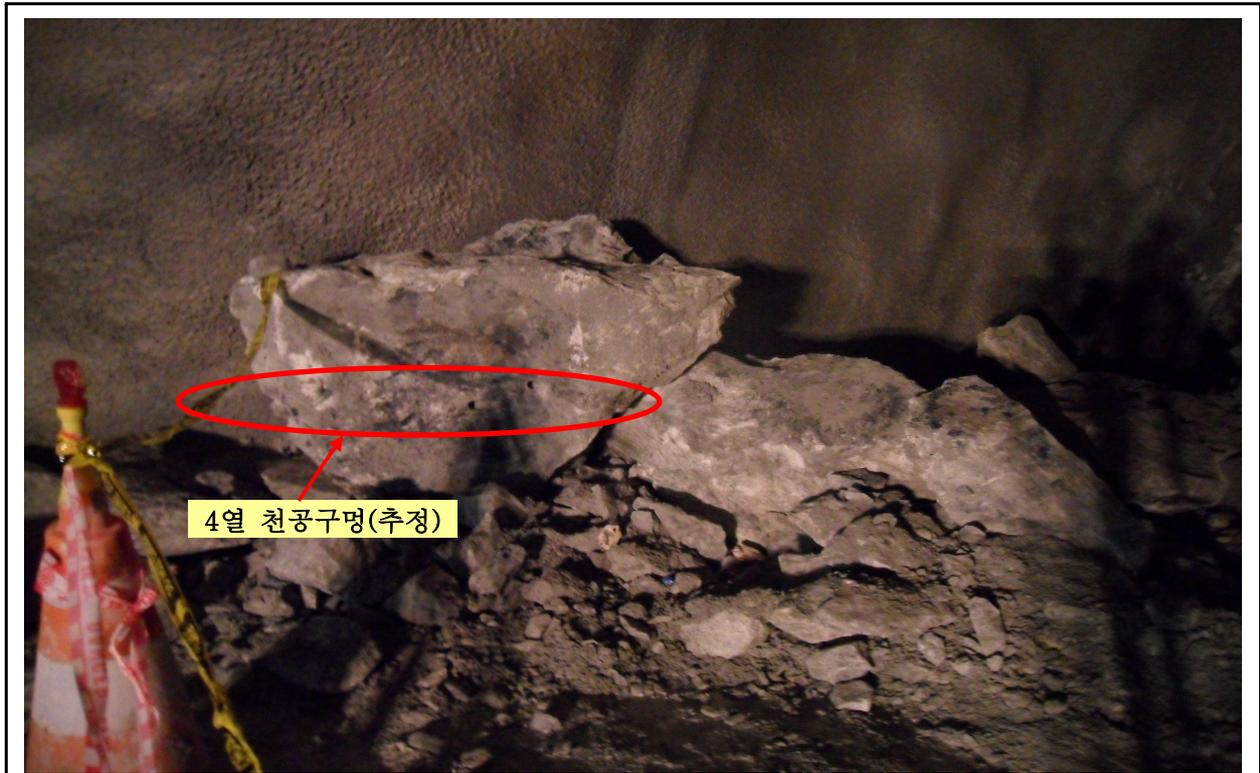
낙하된 암석의 크기

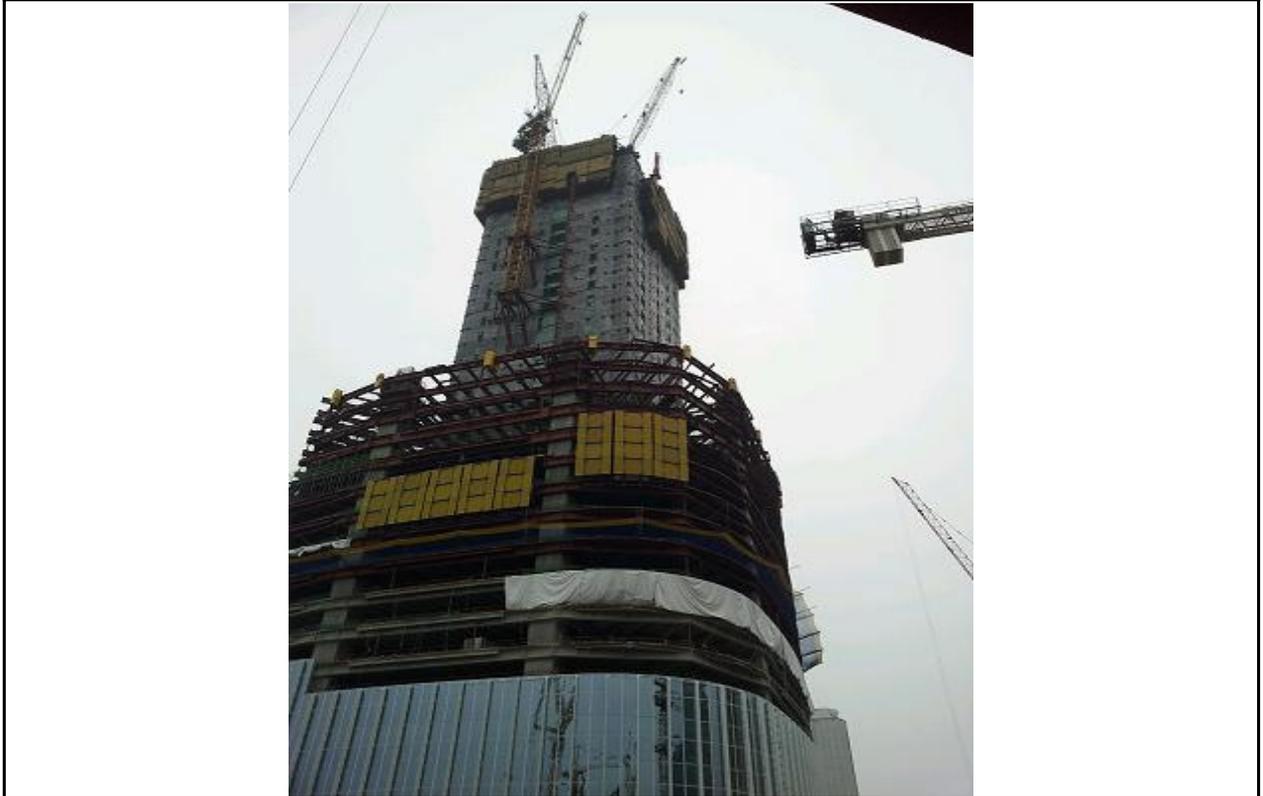
재해 현장 전경사진

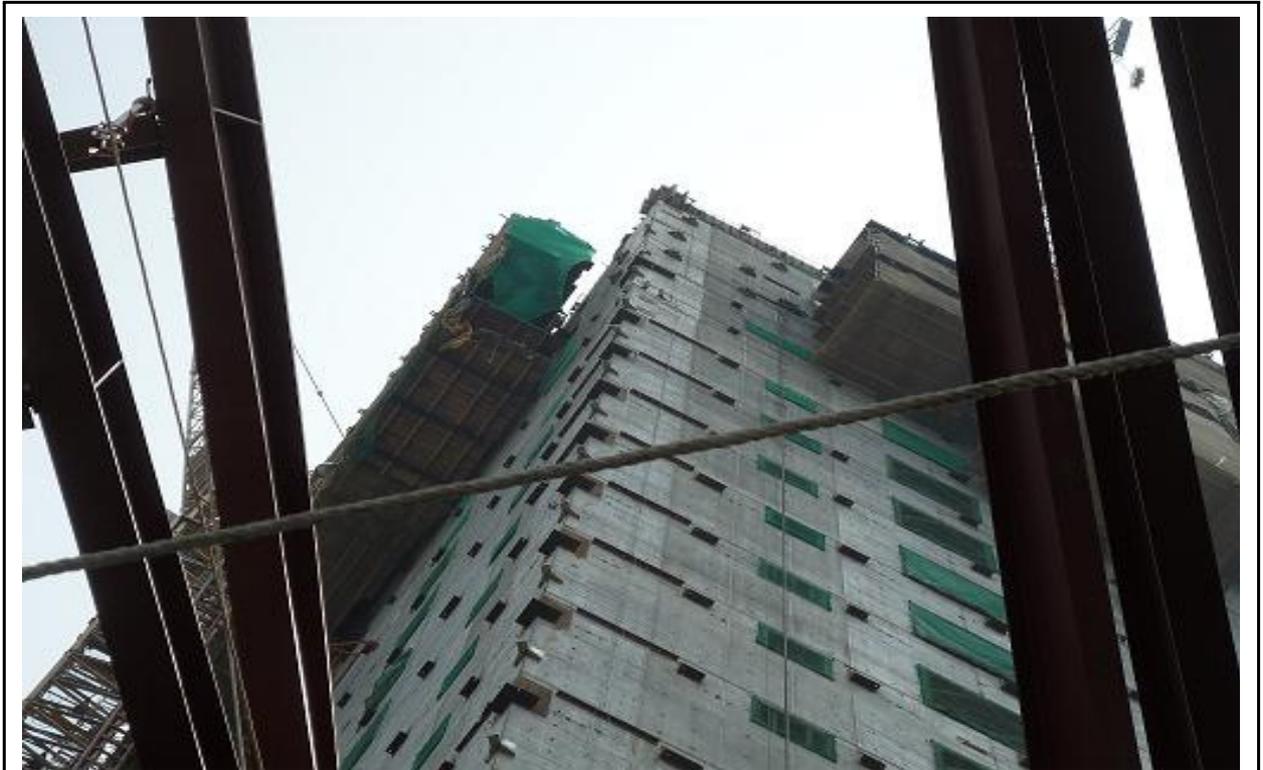
사고지점을 밑에서 바라본 모습

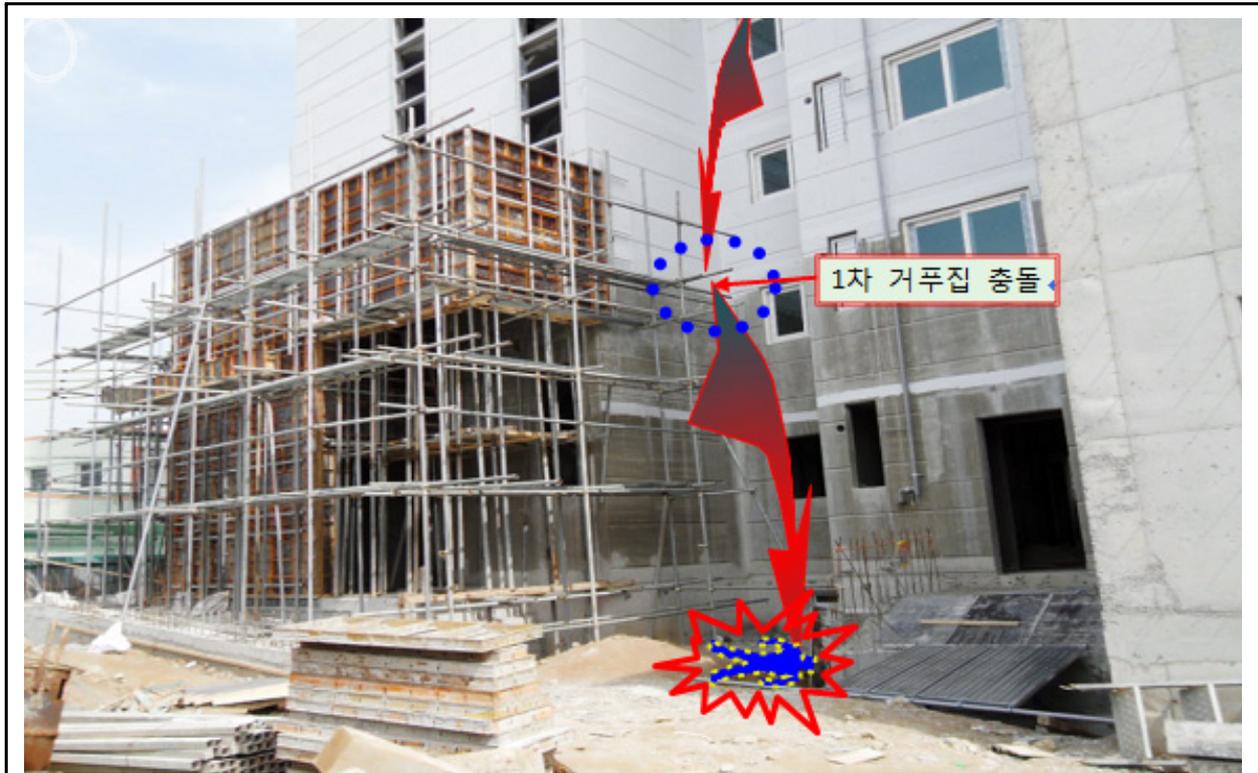
재해발생 현장전경

- 바닥에서 근로자가 작업을 할 때에는 옥상 등 위에서 물체가 떨어져 근로자에게 위험을 미칠 우려가 있으므로 보호망을 먼저 제거하지 말고 작업완료 후 철거토록 작업절차를 개선
- 아파트 옥상에 거푸집을 적재할 때에는 규격별로 구분하여 불안정하게 필요이상 높이로 쌓지 말아야 하며, 바람에 날릴 위험이 있는 경우 별도의 로프를 걸어서 견고히 고정하고 가급적 신속히 반출

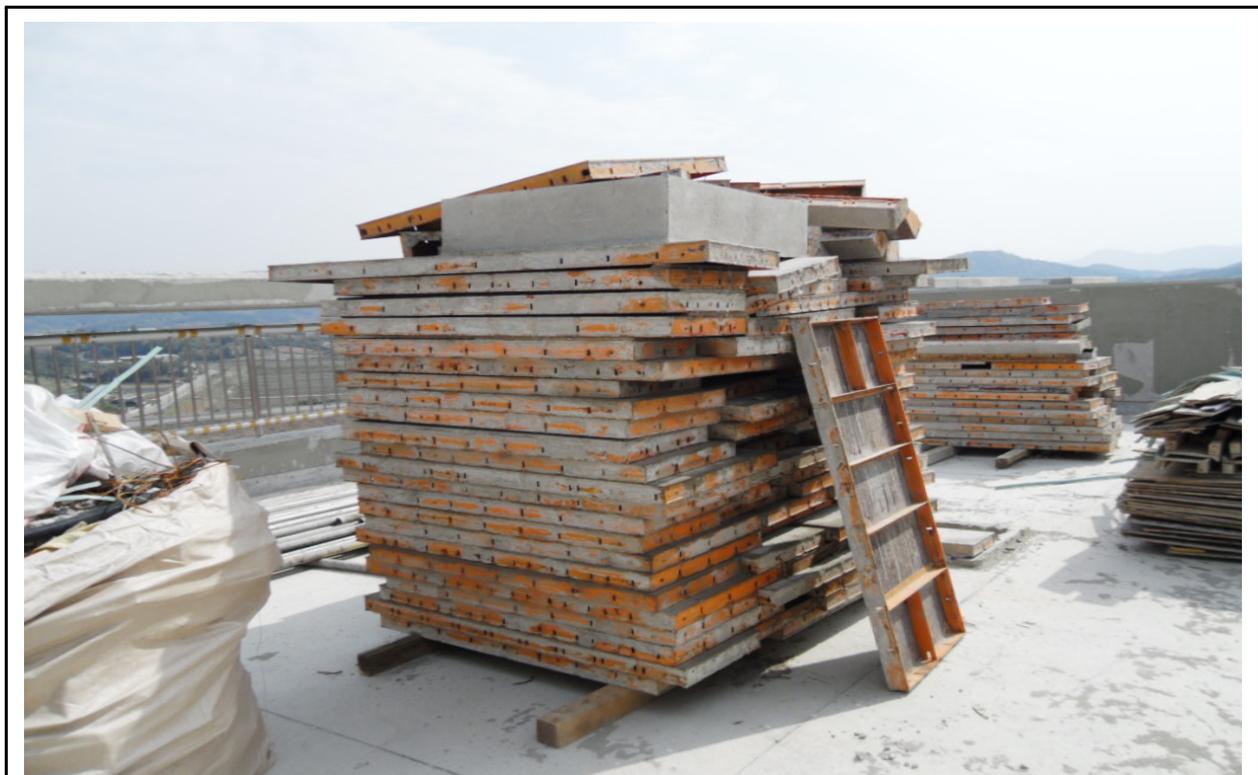
다른 아파트 옥상에 적재되어 있는 거푸집

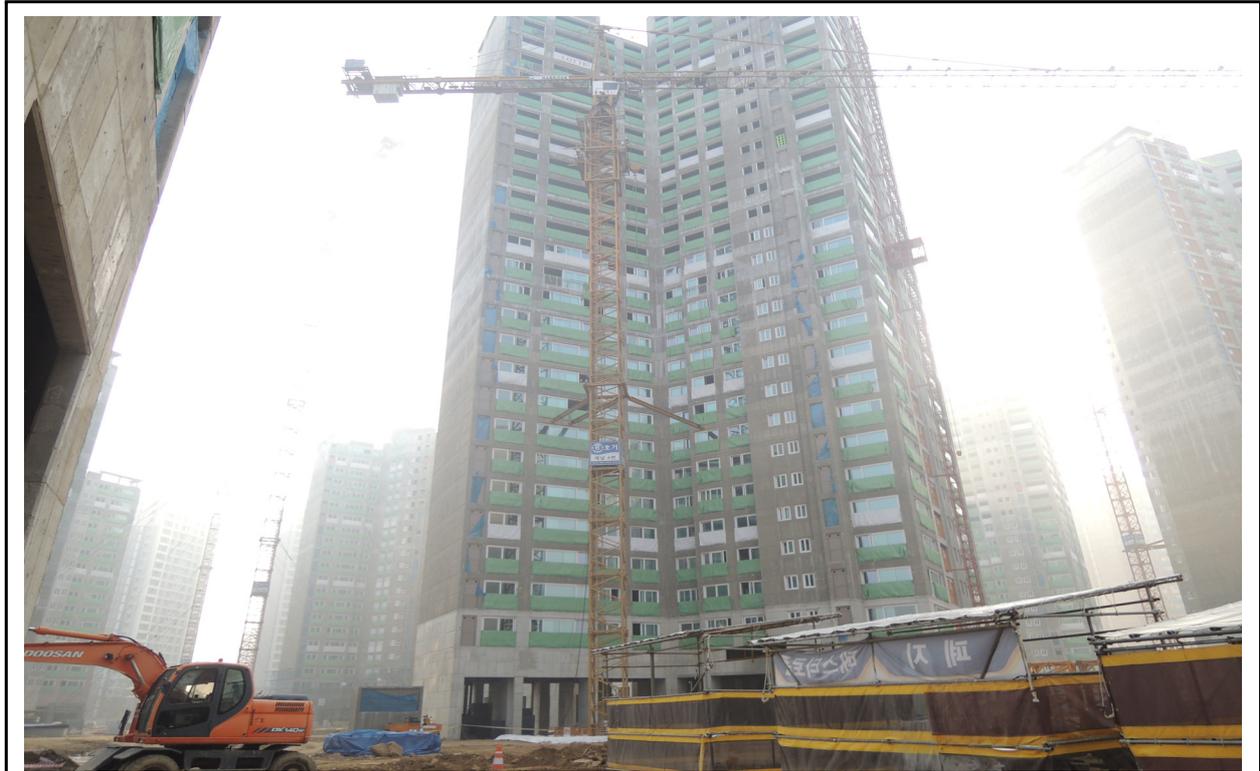
재해발생 현장전경

안전대책	<ul style="list-style-type: none"> - 작업자가 줄걸이 이동작업을 위해 작업발판이 없는 철골 마스트 위에서 작업을 진행하는 경우에는 안전대 부착설비를 설치하고 작업자는 안전대를 착용 - 작업 전에 작성한 타워크레인 안전작업계획서에 준하여 작업지휘자는 작업자 위험작업을 감시하고, 감독 실시
------	--

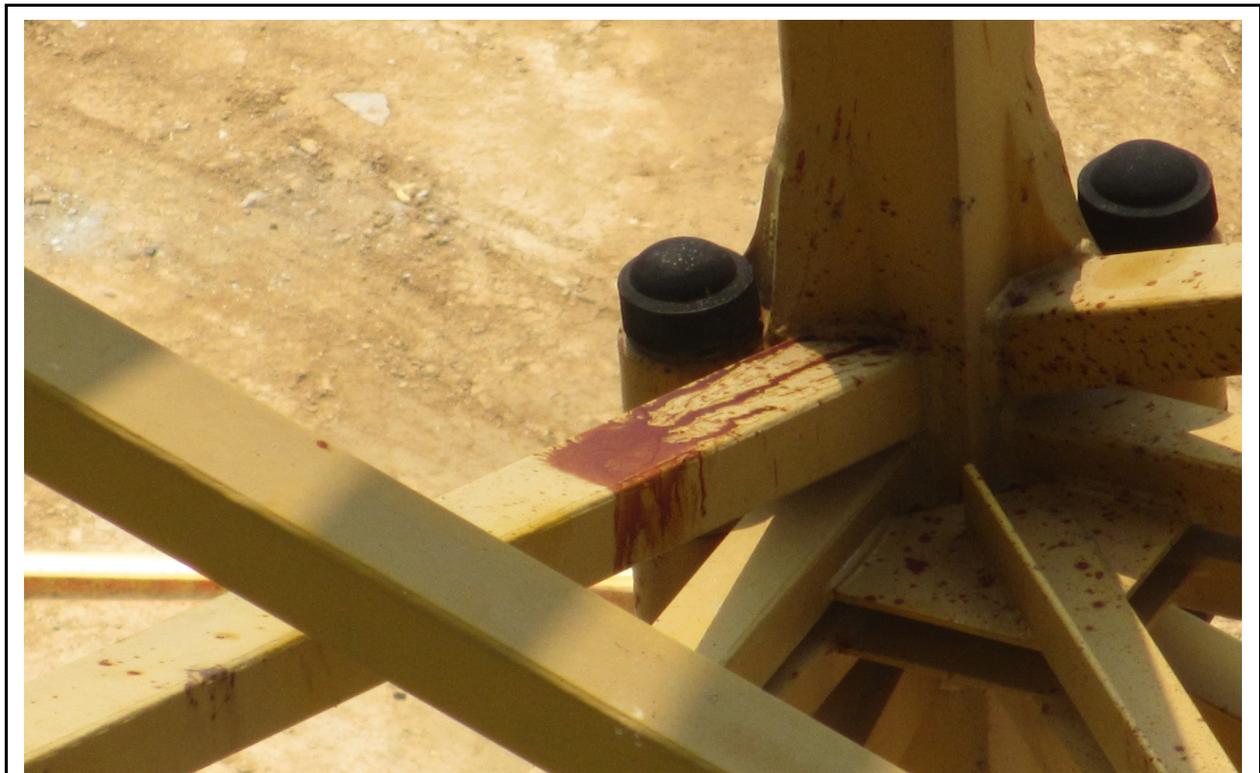
피재자가 떨어지면서 부딪힌 마스트 및 피재자 혈흔

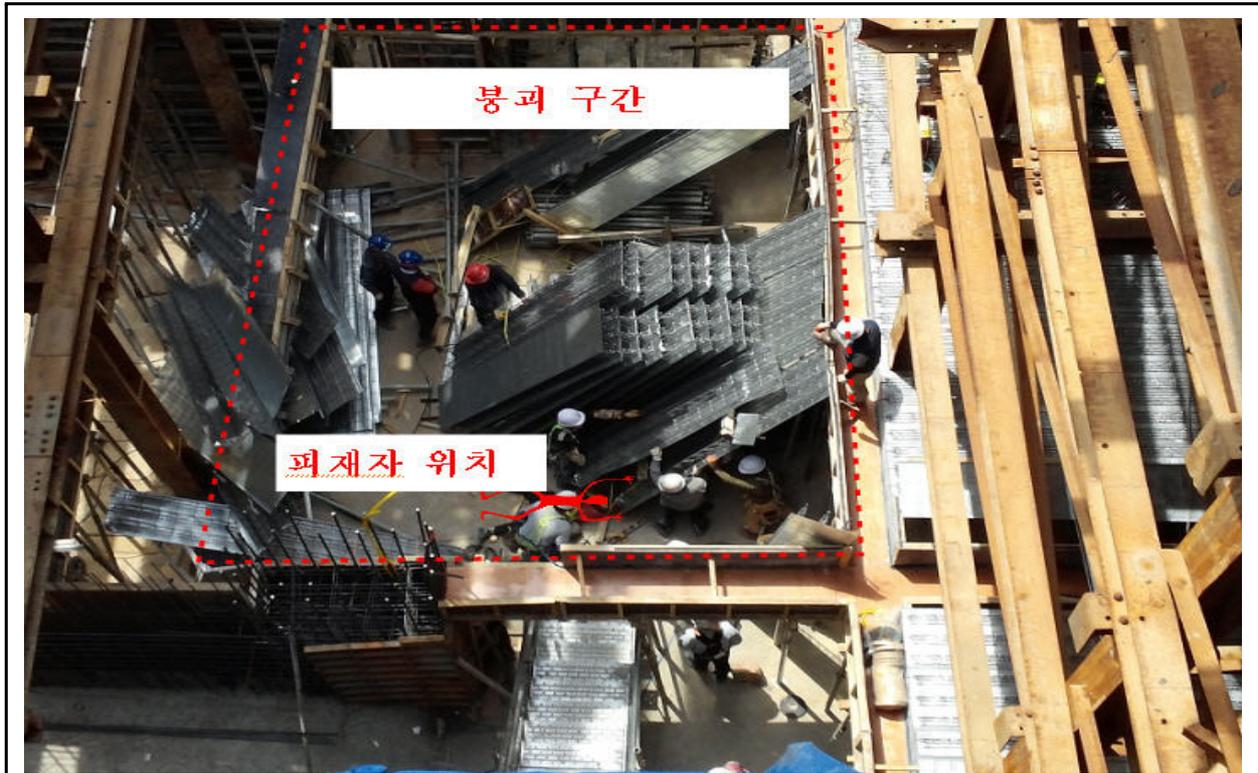
재해발생 현장전경

안전대책	<ul style="list-style-type: none"> - 페로데크(Ferro Deck)와 같이 보로 구성된 거푸집동바리를 조립 시 보 측판이 벌어질 위험이 있는 경우 보 단부를 BRACKET 설치, 측판보강 동바리 설치, FORM TIE 설치, 가설용 목재 설치 등 보강하여 무너질 위험이 없도록 조치
------	--

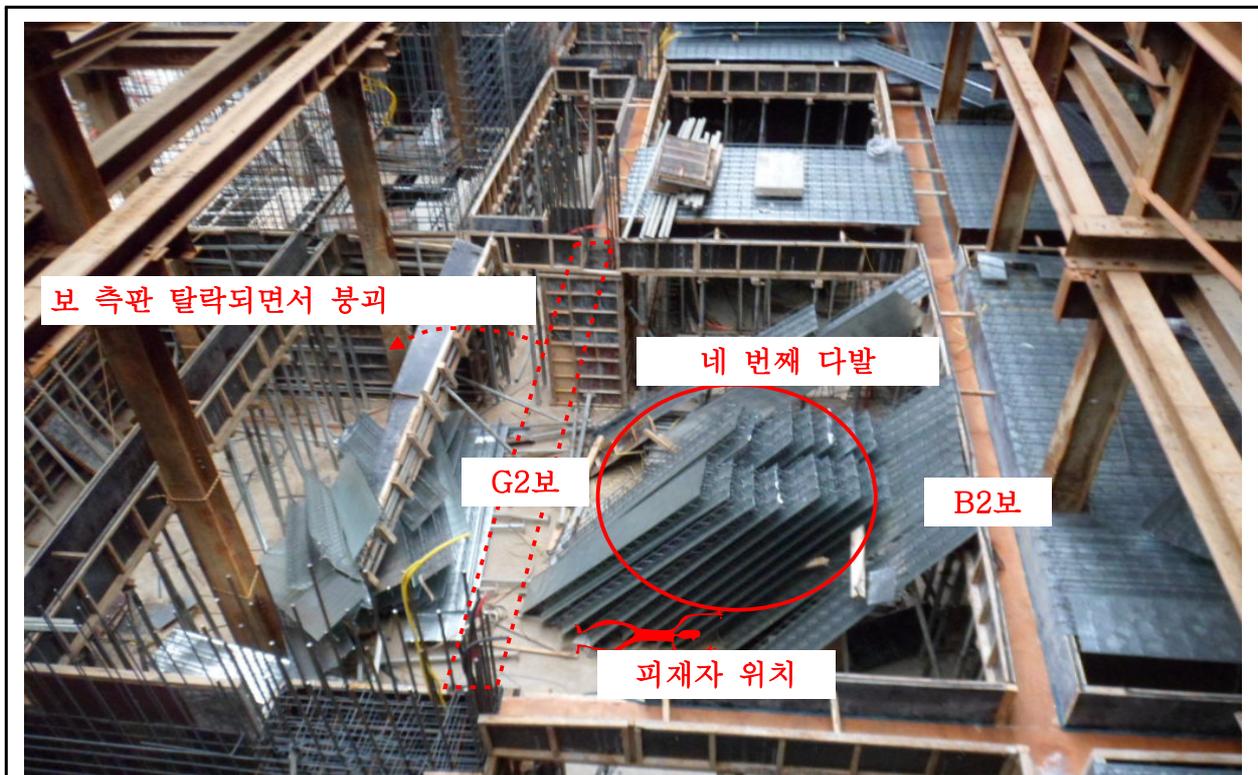
재해발생 위치(지하 4층)

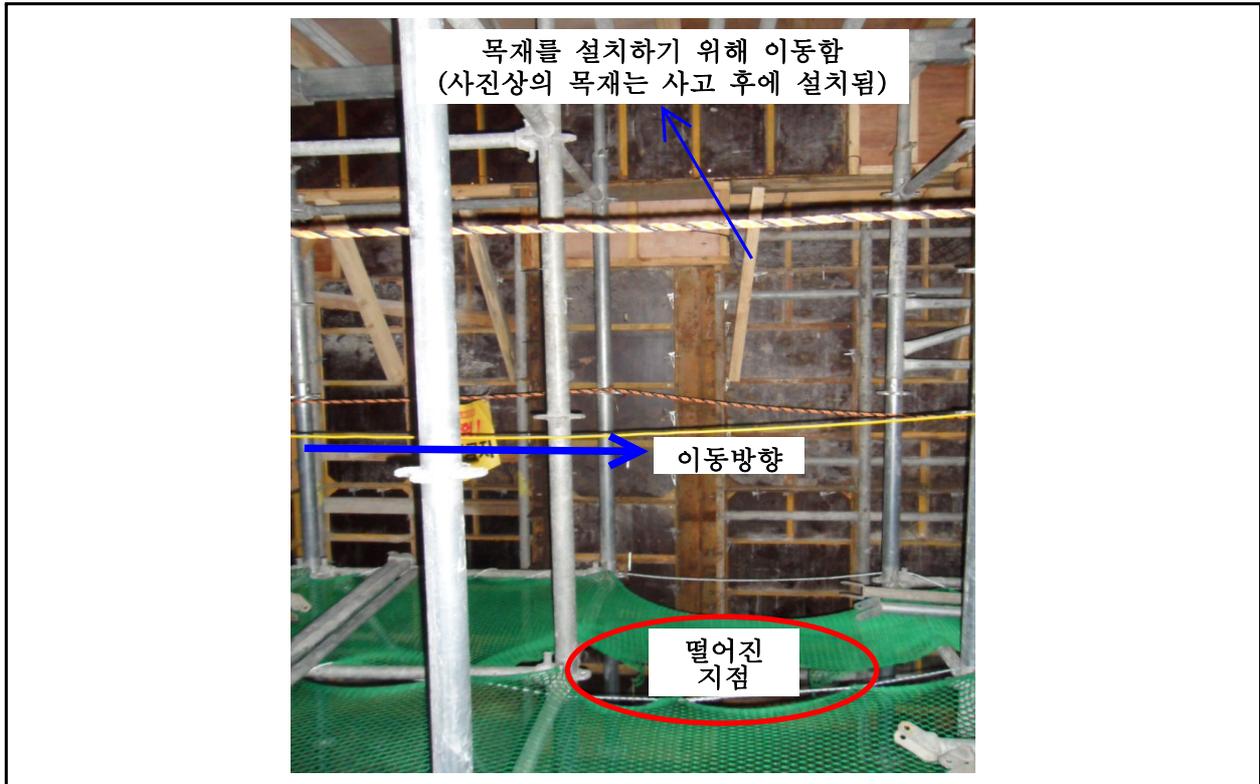
재해발생 상황(떨어짐 방지망은 사고 후 설치 됨)

안전대책	<ul style="list-style-type: none"> - 고소작업 시에는 떨어짐 사고를 방지하기 위해 작업발판을 확보하여야 하며 발판설치가 곤란한 경우에 한해 떨어짐 방지망 또는 안전대 착용 등의 떨어짐 방지조치를 실시
------	--

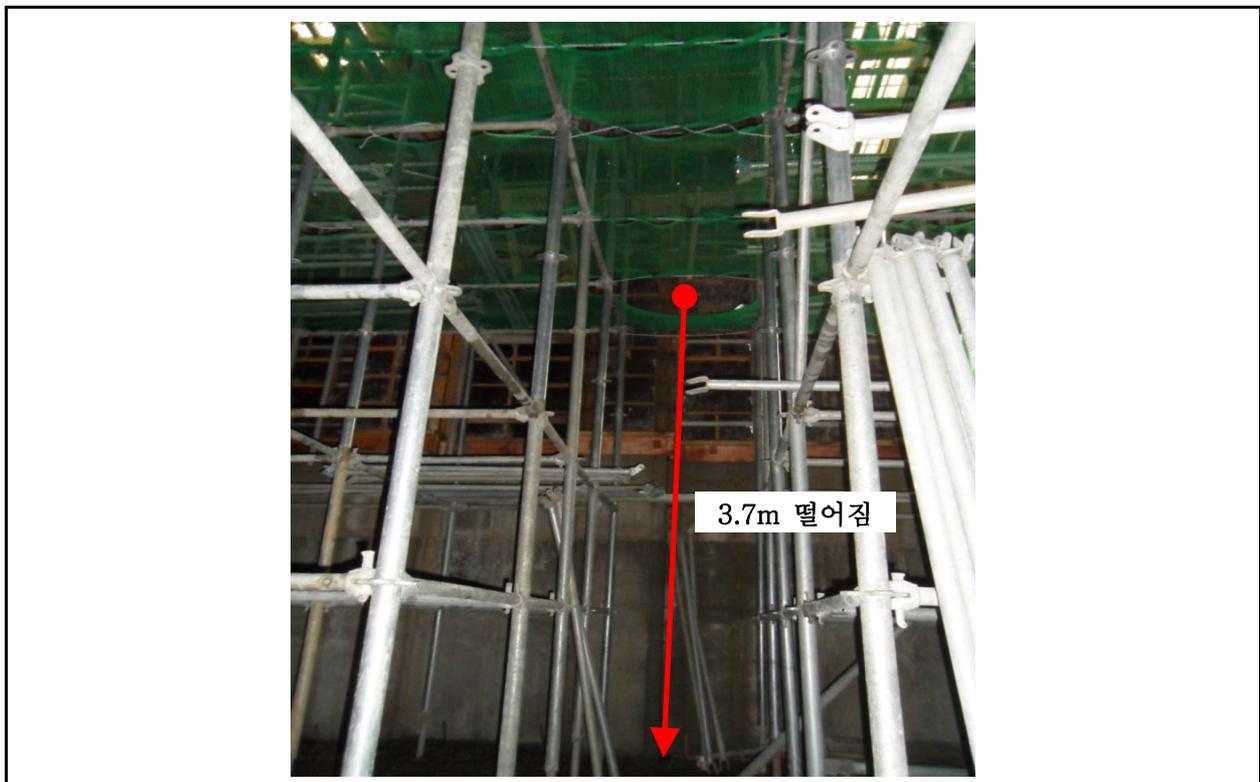
피재자가 떨어진 경로

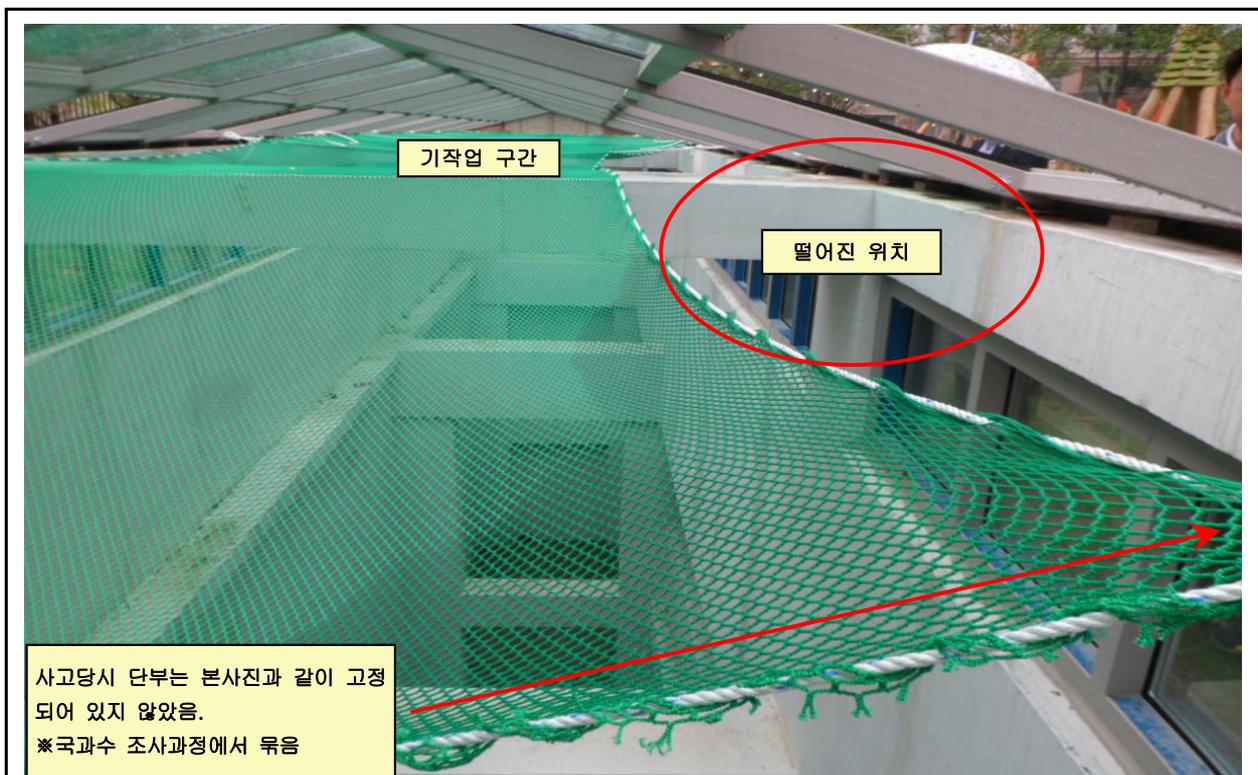
작업상황 및 피재자가 떨어진 위치

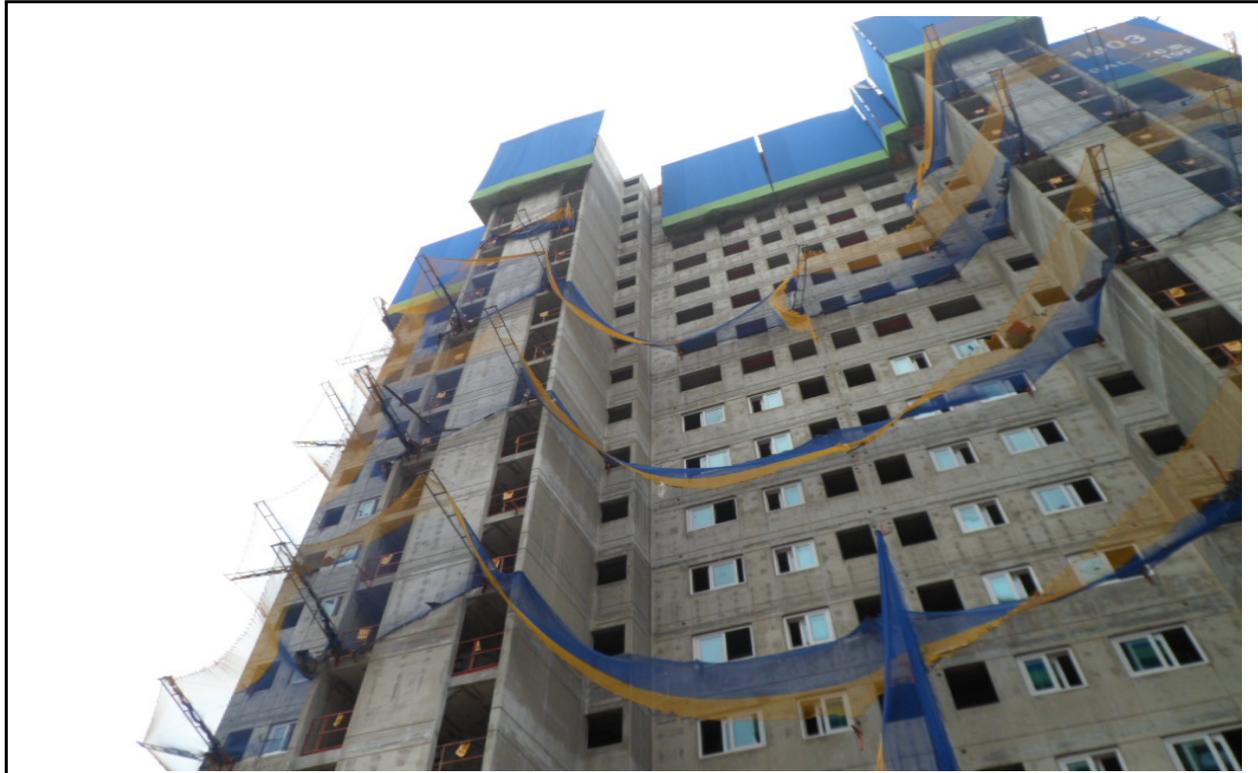
재해발생 현장전경

안전대책	<ul style="list-style-type: none"> - 갱폼과 같은 중량물의 취급작업 시에는 작업계획서 내용에 추락·낙하 위험을 예방할 수 있는 안전대책을 수립하고 그 계획에 따라 작업을 실시 - 갱폼을 양중(조립)시에는 조립 등의 범위 및 작업절차를 미리 그 작업에 종사하는 근로자에게 주지시키고 작업진행
------	---

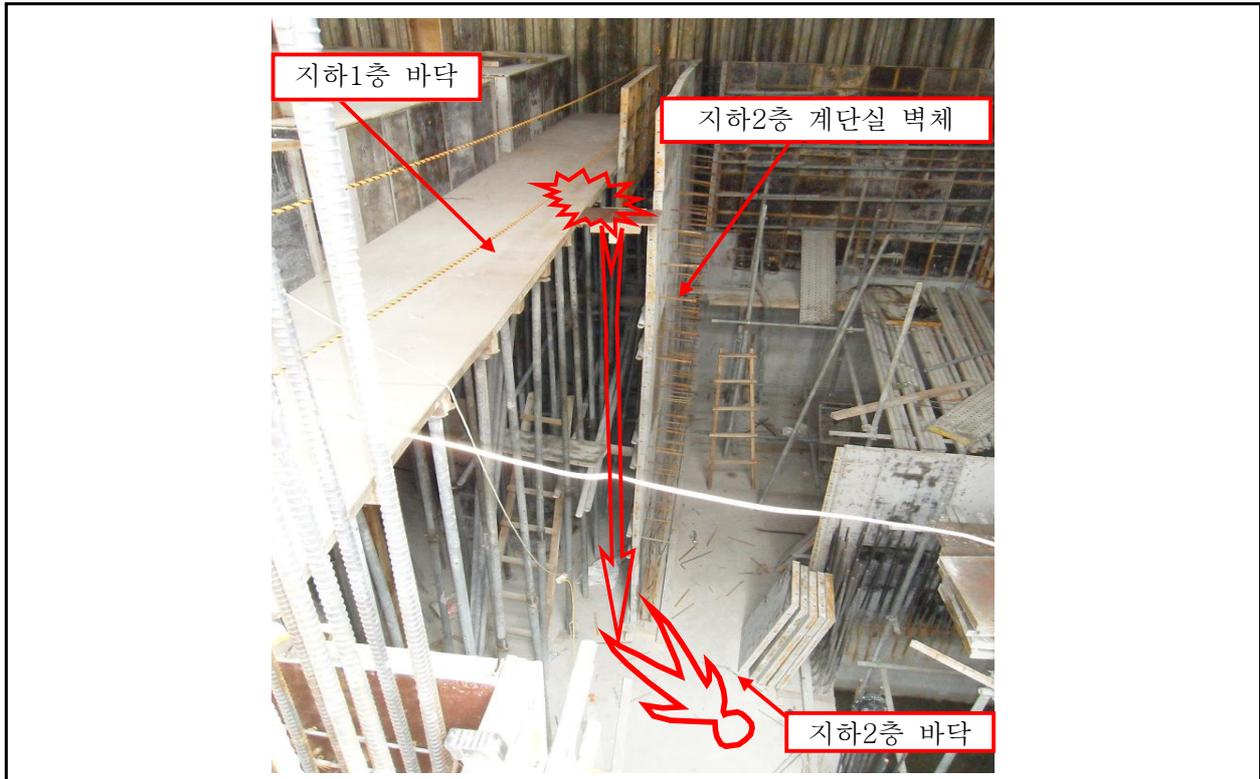
재해발생 현장전경

안전대책	- 보 거푸집 설치 작업과 같이 떨어질 위험이 높으나 안전난간의 설치가 곤란한 경우에는 보 상부에 안전대 부착설비를 설치하고 근로자에게 안전대를 착용하도록 하는 등 떨어짐 방지조치 및 안전대 착용 등 철저히 관리
------	--

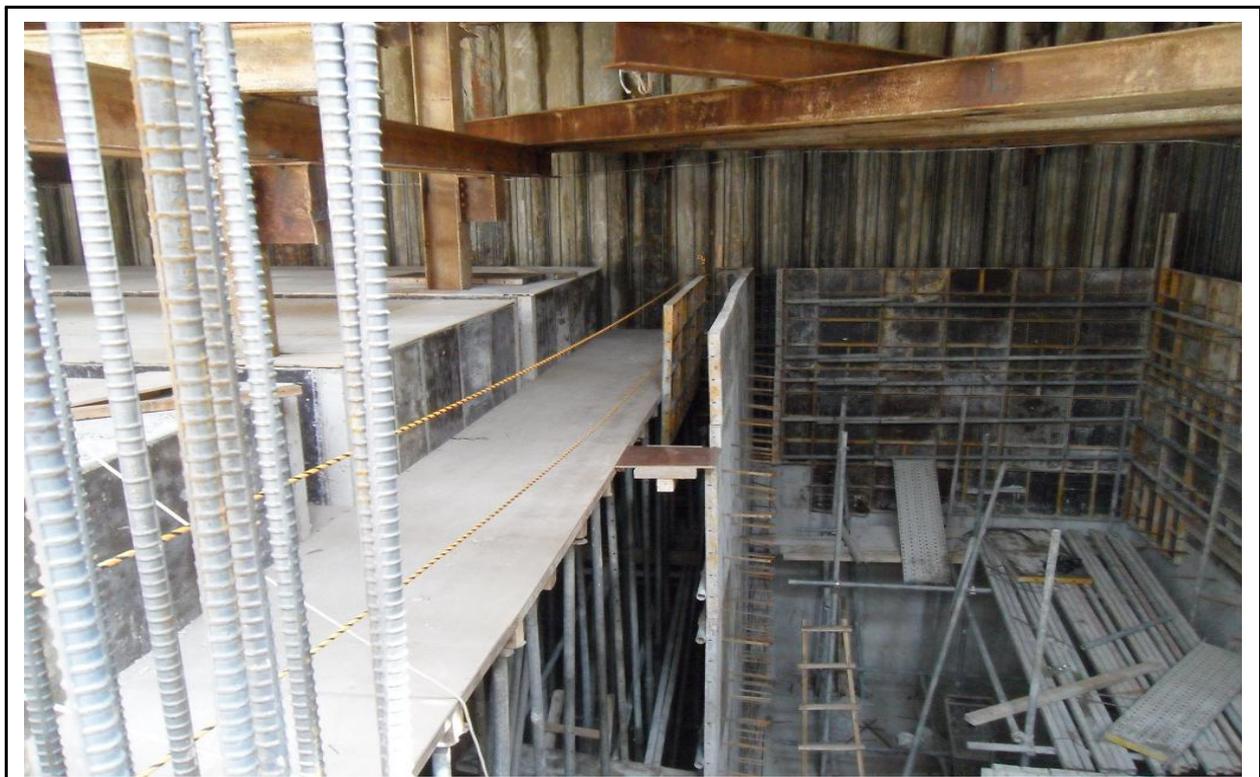
지하 1층 보 거푸집 작업 구간

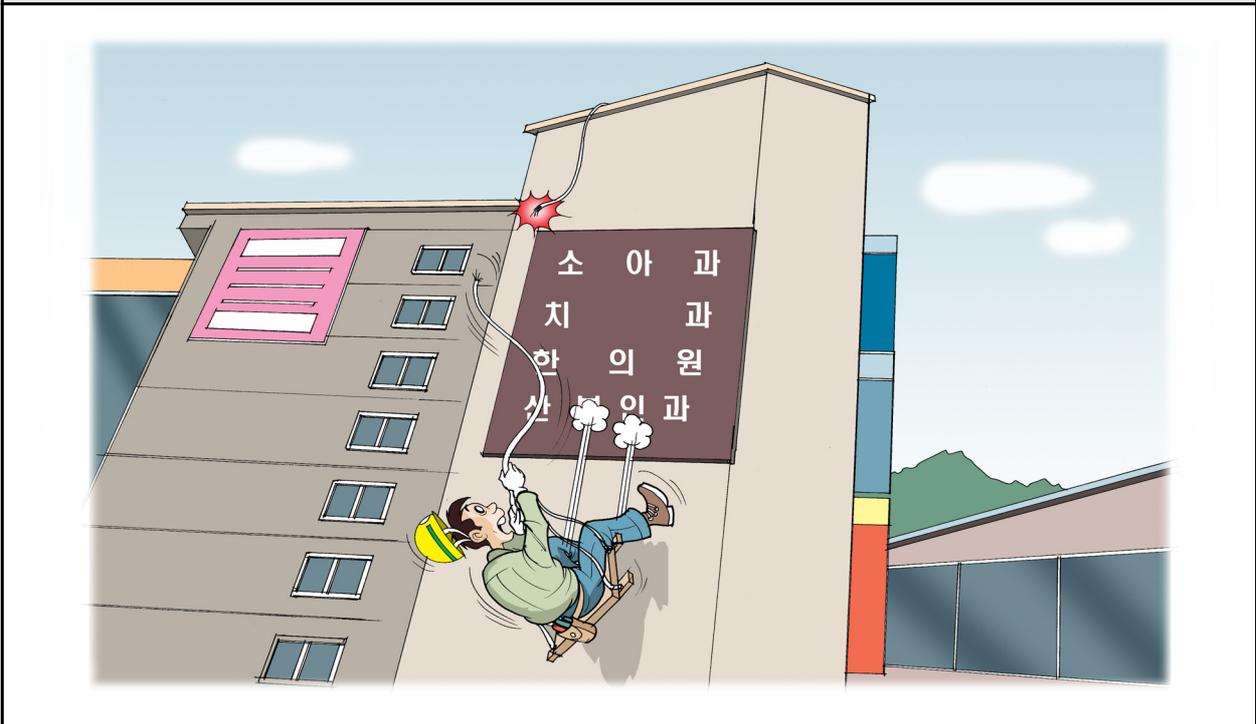
재해상황도

공사명	○○빌딩 외벽 간판철구조물 해체공사	발생일시	2013.5.3.(금) 13:30분경
재해형태	떨어짐	재해정도	사망 1명
소재지	전남 순천시	공사규모	6m×16m 철구조물 1개소 해체
재해개요	○○기업(주) 소속 피해자가 빌딩 좌측 외벽에서 달비계에 탑승하여 외부 간판 및 철구조물(6m×21m)을 해체하던 중 섬유로프가 파단되면서 지면으로 떨어져(H=22m) 사망

안전대책	<ul style="list-style-type: none"> - 달비계에 탑승하여 작업할 때에는 섬유로프의 손상 및 과도한 마모 상태의 이상유무를 작업 전에 확인하여 상태가 양호한 섬유로프를 사용 - 떨어질 위험이 높은 달비계를 사용할 때에는 떨어짐 방지를 위하여 작업줄 외에 안전대 걸이용 로프(구명줄)를 설치하고 안전대를 부착
------	---
