건설 중대재해 사례와 대책

2013. 9

산업재해예방

안전보건공단

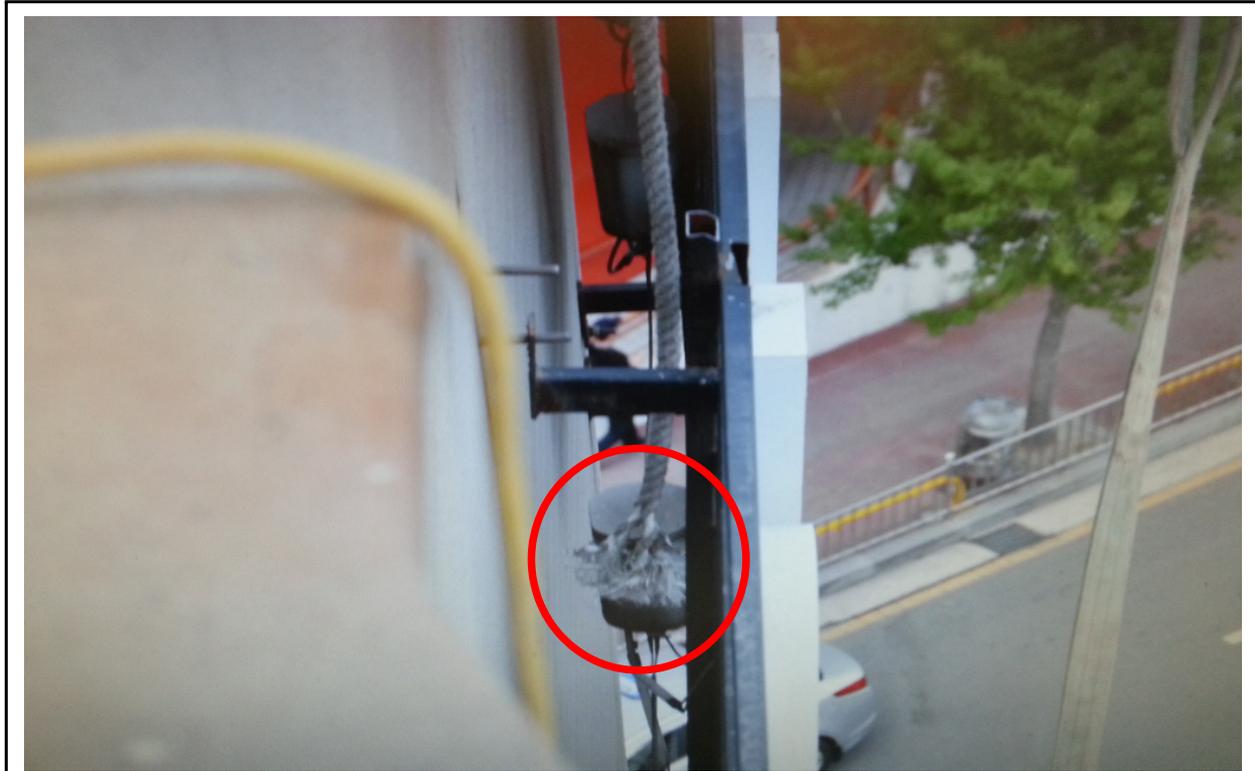
파단된 로프 사진

안전대책	<ul style="list-style-type: none"> - 달비계에 탑승하여 작업할 때에는 섬유로프의 손상 및 과도한 마모 상태의 이상유무를 작업 전에 확인하여 상태가 양호한 섬유로프를 사용 - 떨어질 위험이 높은 달비계를 사용할 때에는 떨어짐 방지를 위하여 작업줄 외에 안전대 걸이용 로프(구명줄)를 설치하고 안전대를 부착
------	---

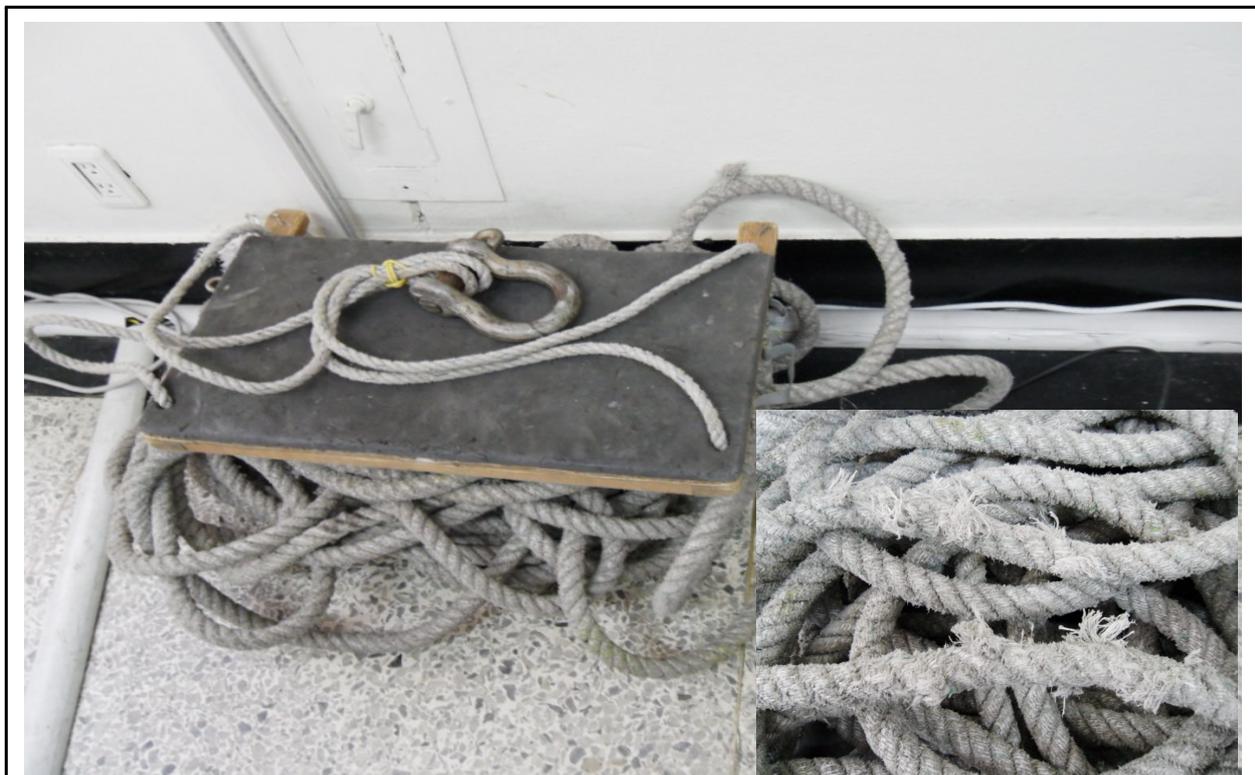
피재자가 사용했던 달비게 및 로프 상태(손상 및 마모가 심함)

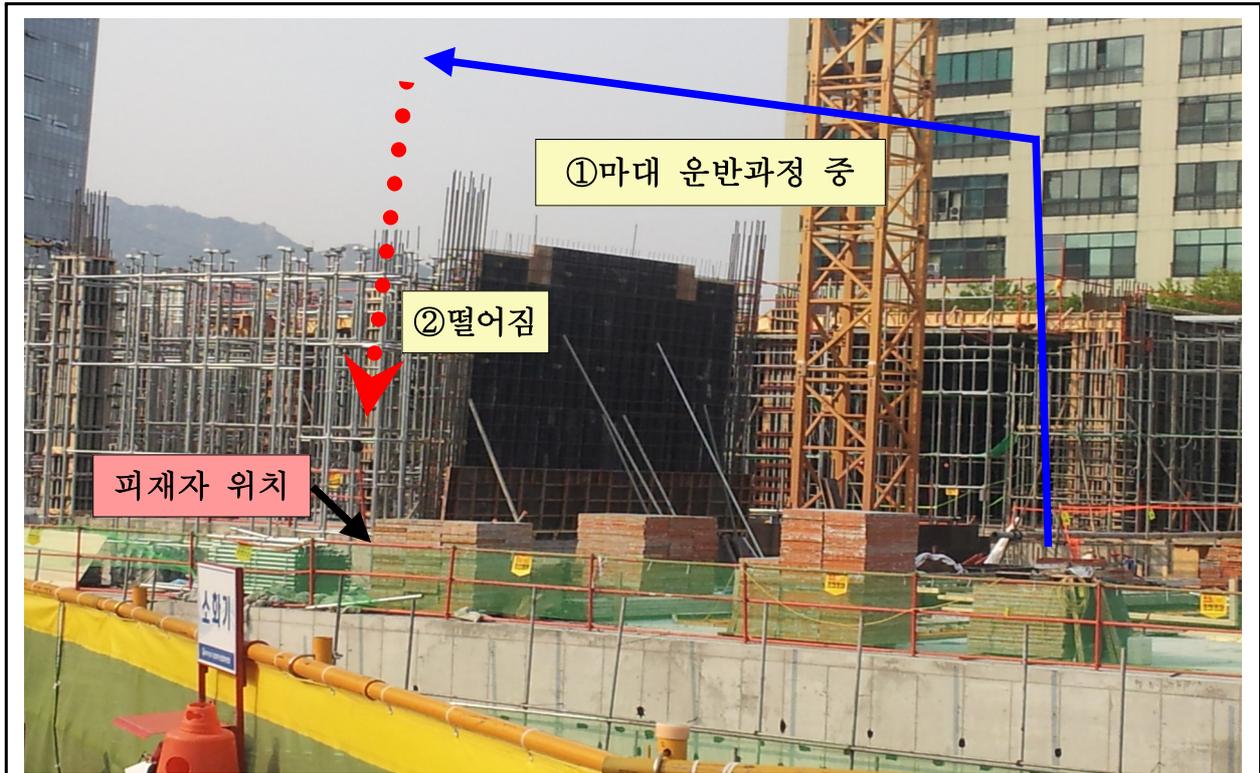
운반 중이던 마대가 떨어진 경로

안전대책	<ul style="list-style-type: none"> - 작업으로 인하여 물체가 떨어질 위험이 있는 경우 출입금지구역 설정하는 등의 위험방지조치 - 중량물취급 작업 시에는 작업계획서에 작업지휘자를 지정하고 당해 작업을 지휘·감독하도록 하여야 하며, 크레인을 사용하여 작업을 하는 경우 미리 근로자의 출입을 통제하여 인양중인 하물이 작업자의 머리위를 통과하지 않도록 조치
------	---

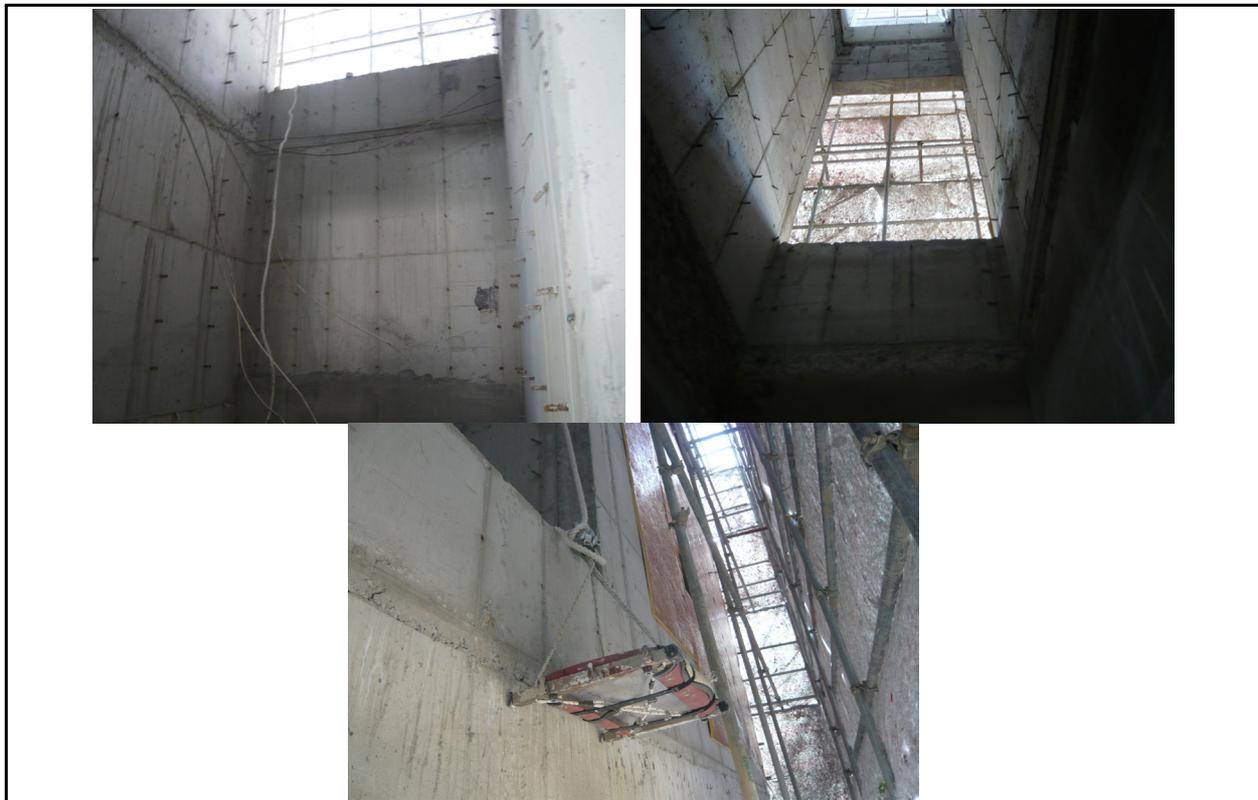
좌, 우측 엘리베이터 내부 전경(상) 및 피재자가 떨어지기 전 사용한 달비계(하)

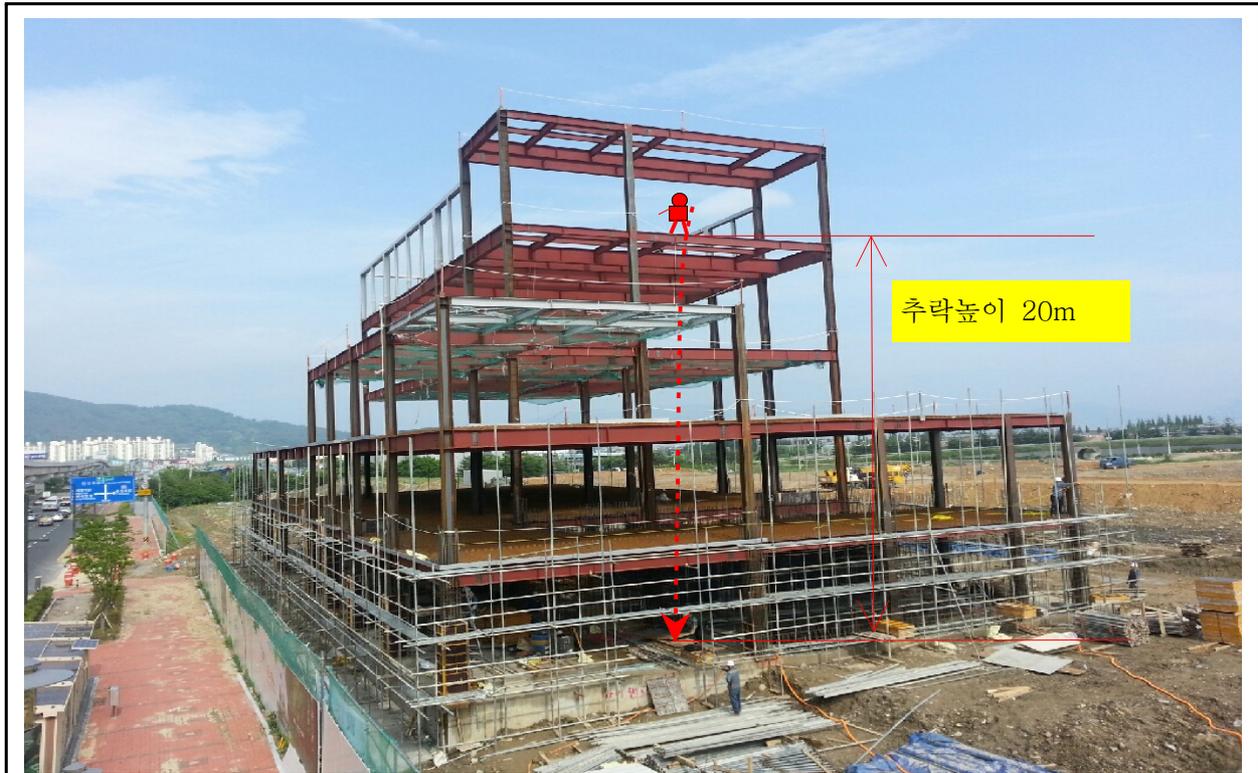
재해발생 현장전경 및 추락 경로

안전대책	<ul style="list-style-type: none"> - 철골 조립작업 시 작업발판을 설치하기 곤란한 경우, 안전방망을 설치하거나 안전대 부착설비 설치 후 안전대를 걸고 작업 - 철골 조립 작업 시 Beam&Girder 인양 전 안전대 부착설비를 먼저 설치한 후 철골 조립 작업 실시
------	---

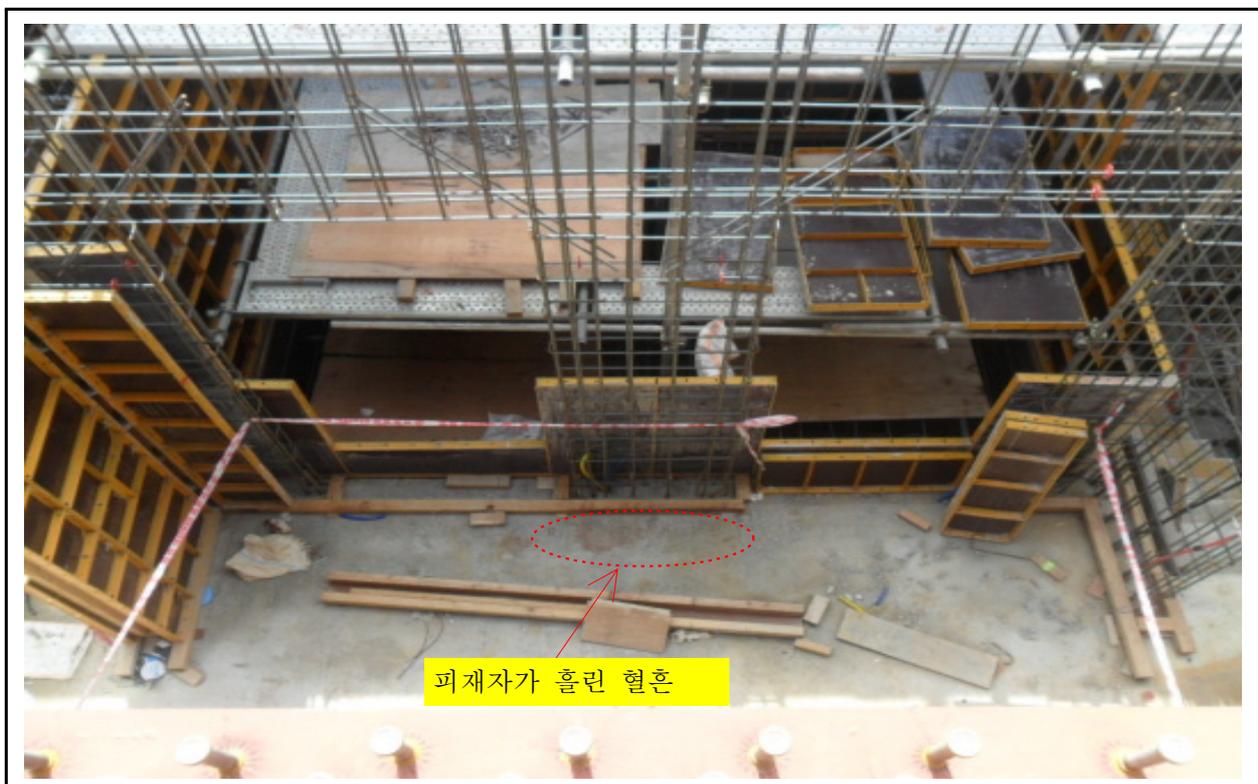
피재자가 추락한 1층 코어(Core)부위 콘크리트 바닥

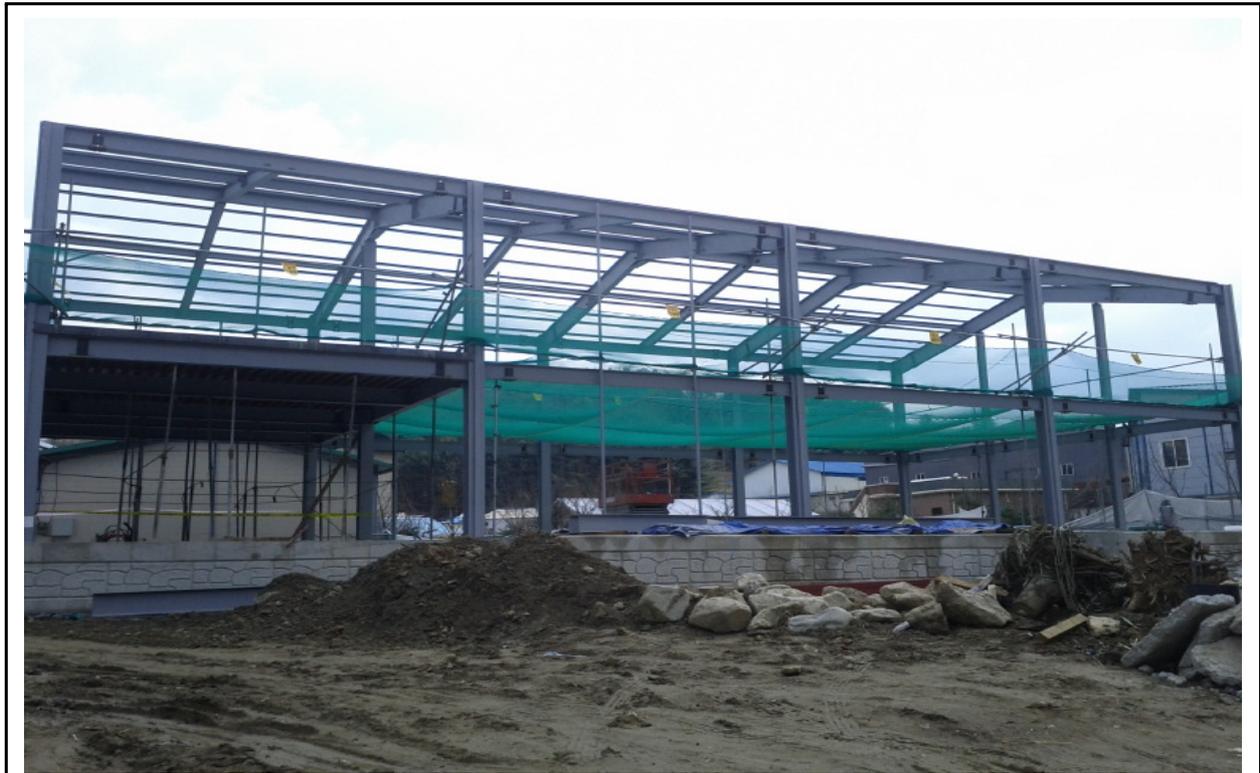
재해발생 현장전경

안전대책	<ul style="list-style-type: none"> - 철골보 상부와 같이 떨어질 위험이 있는 장소에서 작업을 할 경우 근로자 작업위치 하부에 안전방망을 설치하거나, - 안전방망의 설치가 곤란한 경우 안전대 부착설비를 설치하여 근로자에게 안전대를 착용하도록 하고 동 설비에 안전대를 걸고 작업
-------------	---

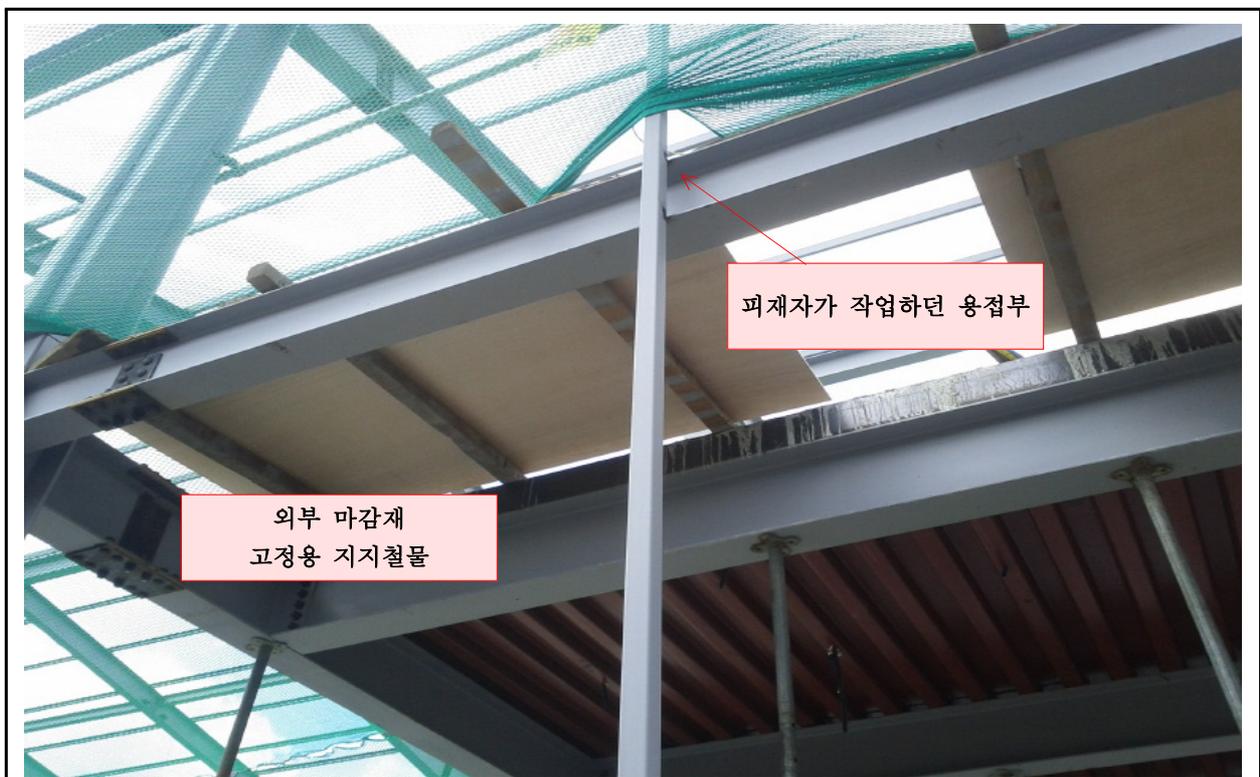
피해자가 작업하던 용접부

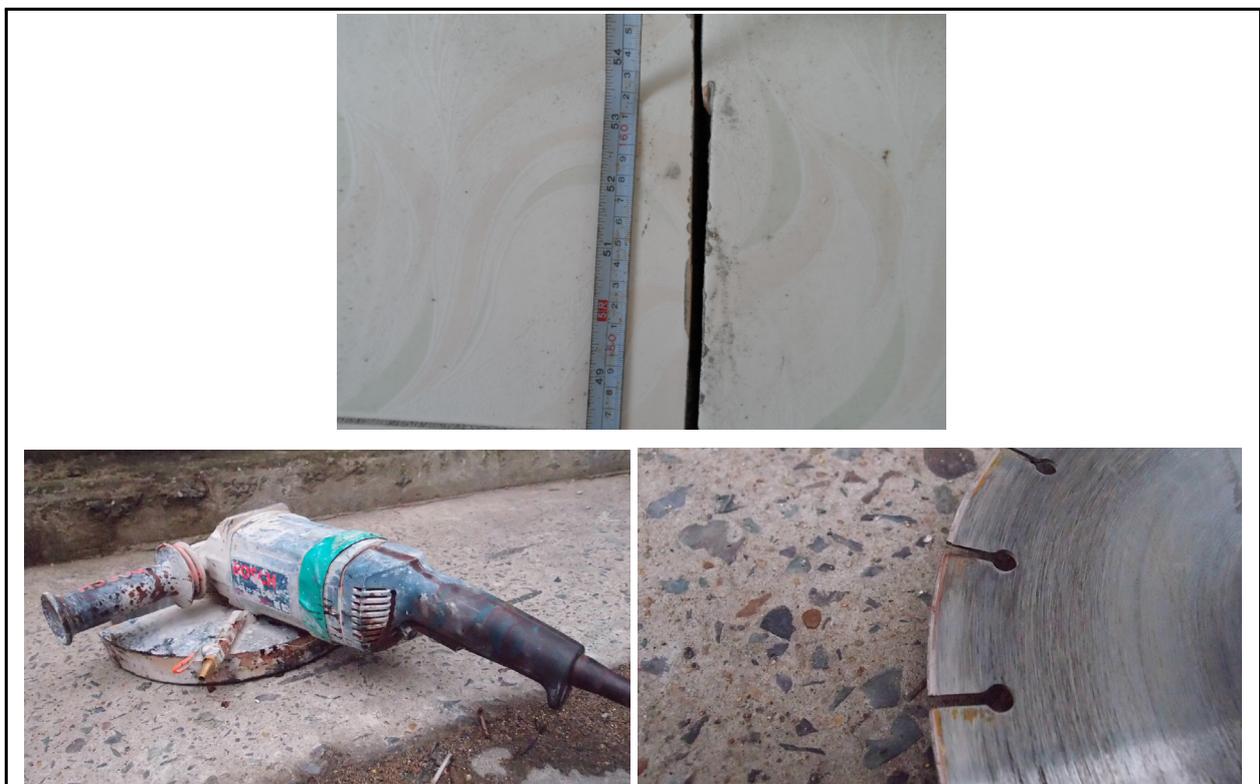
칼날 절단면이 원활하지 않았던 흔적(상) 및 피해자가 사용했던 그라인더와 혈흔(하)

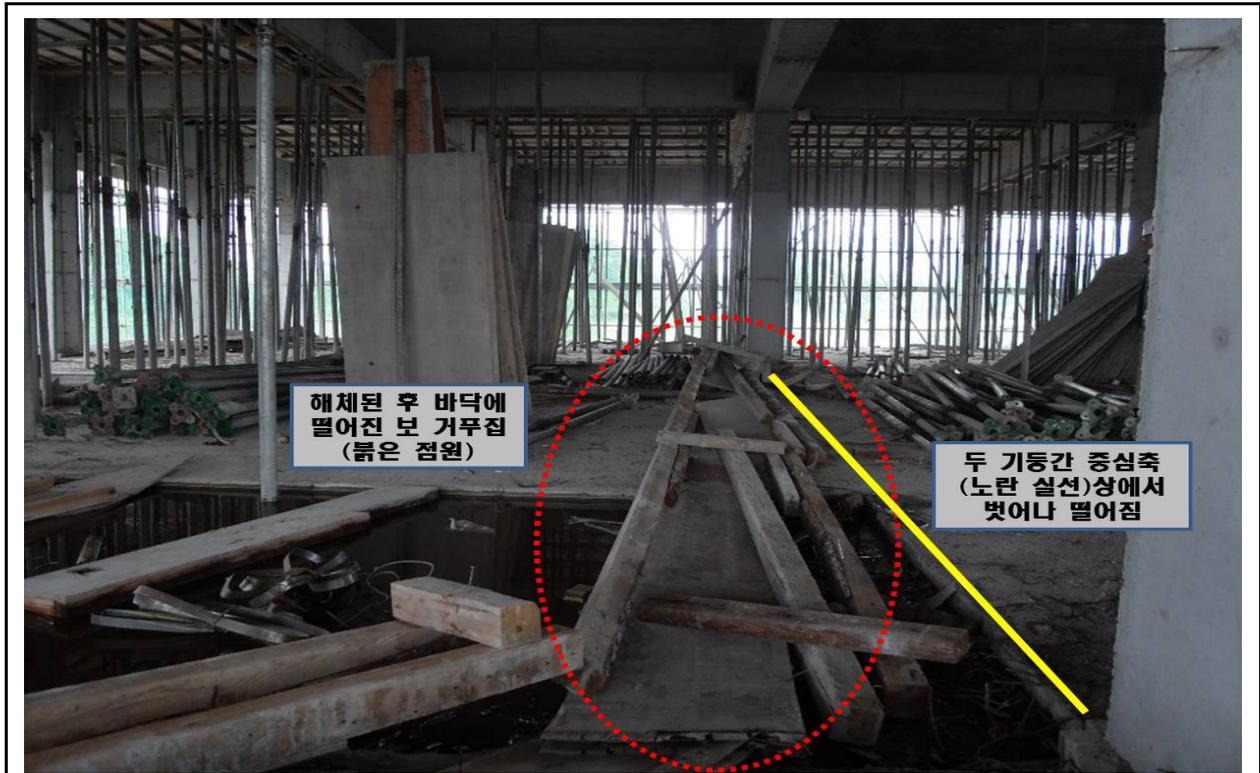
재해발생 현장전경(지상 4층 내부)

안전대책	<ul style="list-style-type: none"> - 거푸집 및 동바리 해체작업 시 낙하·충격에 의한 돌발적 재해를 방지하기 위하여 버팀목을 설치하는 등의 필요한 조치를 하여야 하고, 해체작업 장소에서 해체된 자재 등에 의해 걸려 넘어지지 않도록 미리 야적장소를 정해 정리정돈을 실시하는 등의 조치
------	--

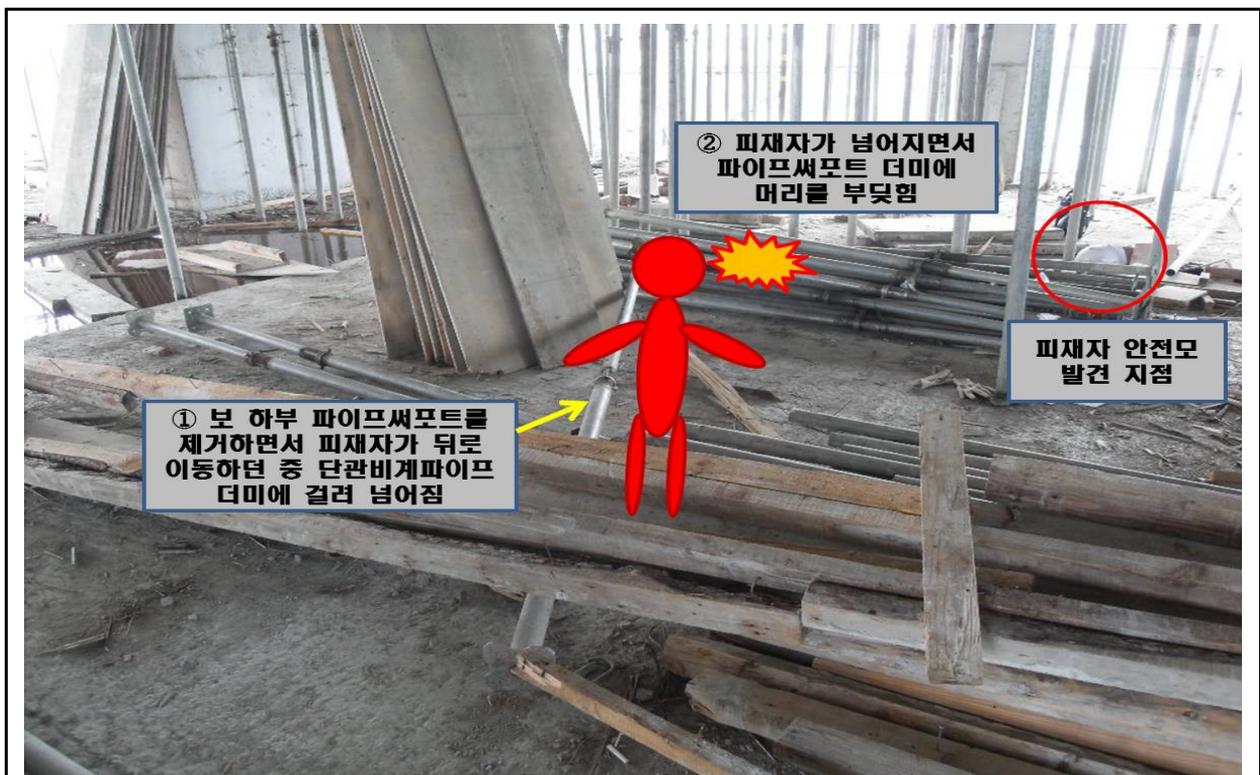
재해발생장소의 해체부재 야적상태

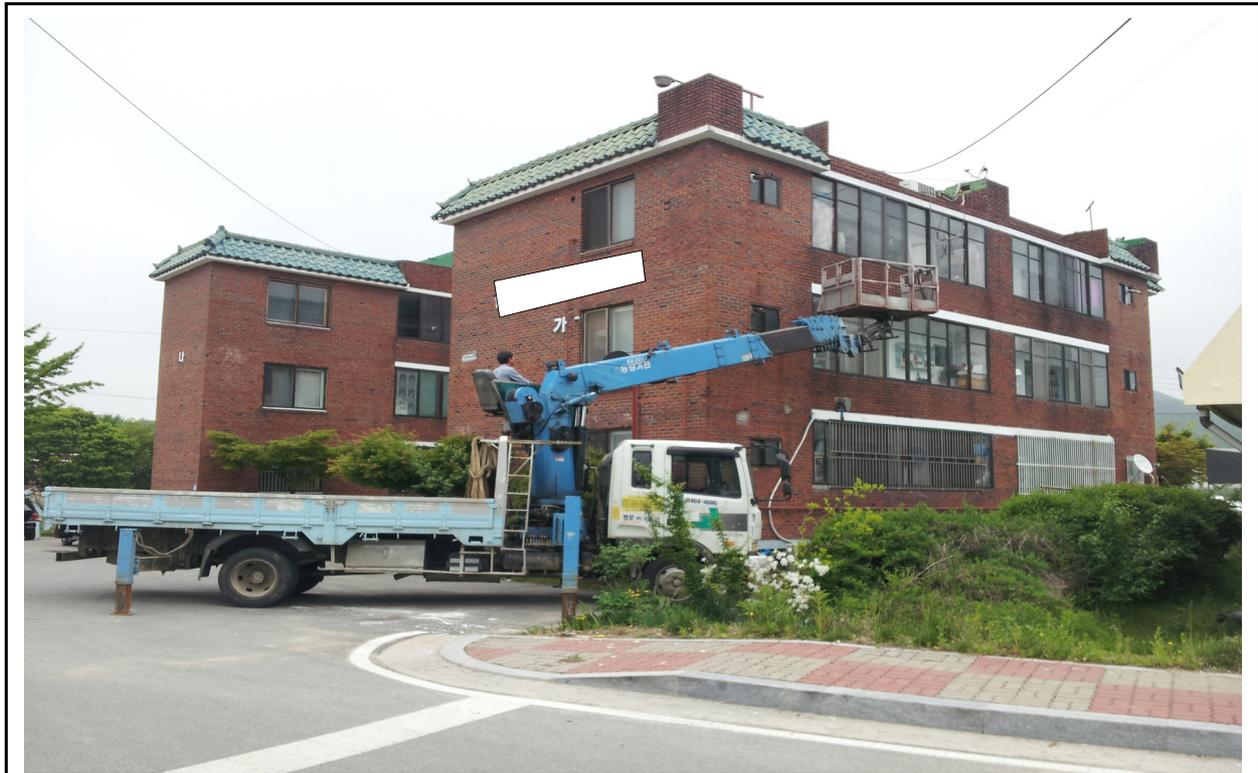
재해발생 현장전경 및 재해발생 전 피해자의 작업위치

안전대책	<ul style="list-style-type: none"> - 고소작업대를 사용하는 경우에는 작업대를 정기적으로 점검하고 붐·작업대 등 각 부위의 이상 유무를 확인하여 이상이 없을 시 사용 - 높이 2m이상의 떨어질 위험이 있는 고소작업대의 작업대에 탑승하여 작업 및 이동할 경우에는 안전대 착용 후 안전대 부착설비 등에 체결하고 작업 및 이동
-------------	--

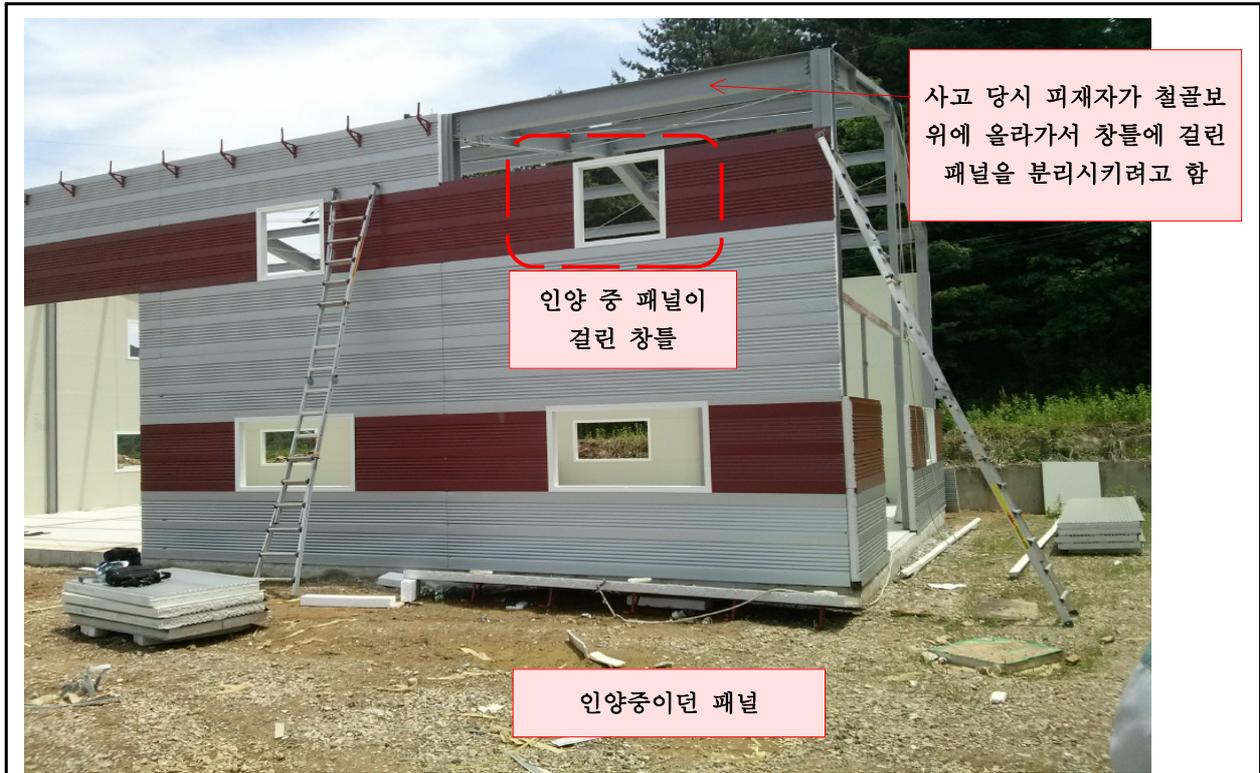
재해발생 현장전경 및 당시 작업 상황

안전대책	<ul style="list-style-type: none"> - 철골보 상부와 같이 떨어질 위험장소에서 작업을 하는 경우 안전방망을 설치하거나 안전대 부착설비를 설치한 후 근로자에게 안전대를 착용하도록 하는 등 떨어짐 방지를 위한 조치 철저 - 떨어질 위험장소에서 작업하는 경우 반드시 안전모 등 개인보호구 착용
------	---

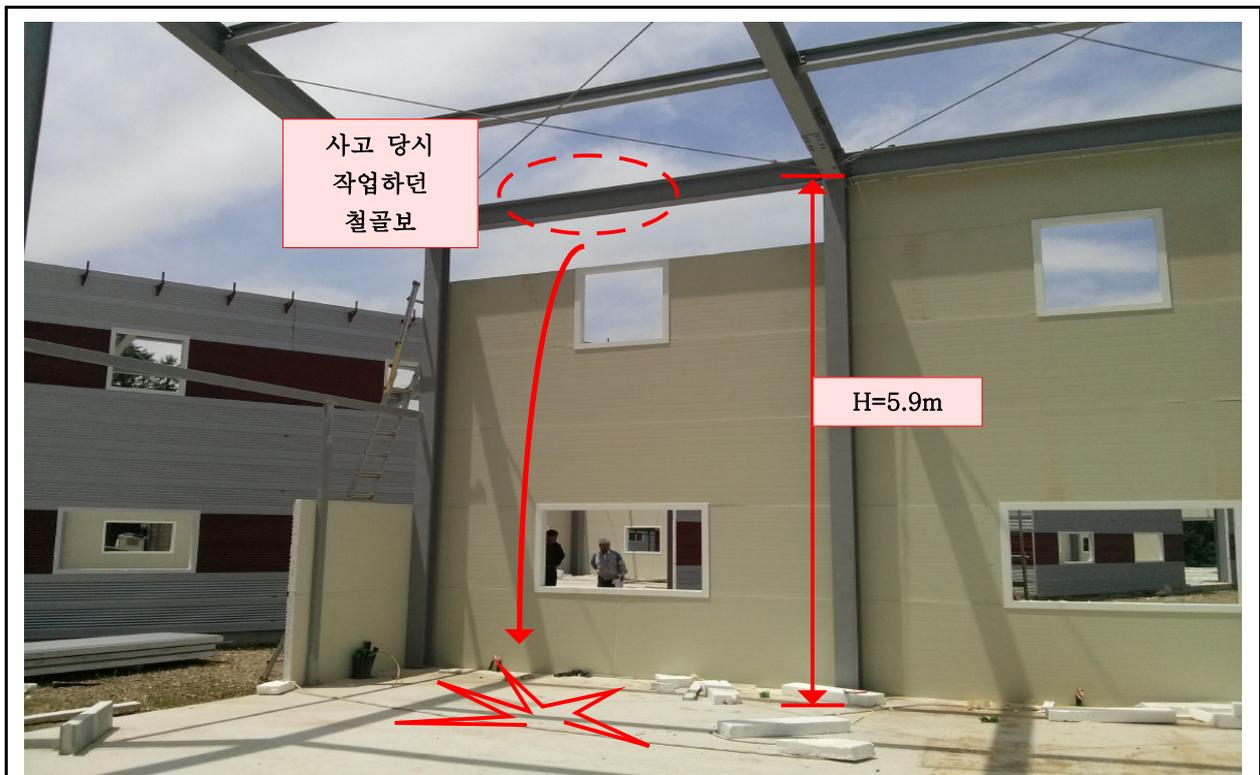
재해 당시 피재자가 떨어진 지점

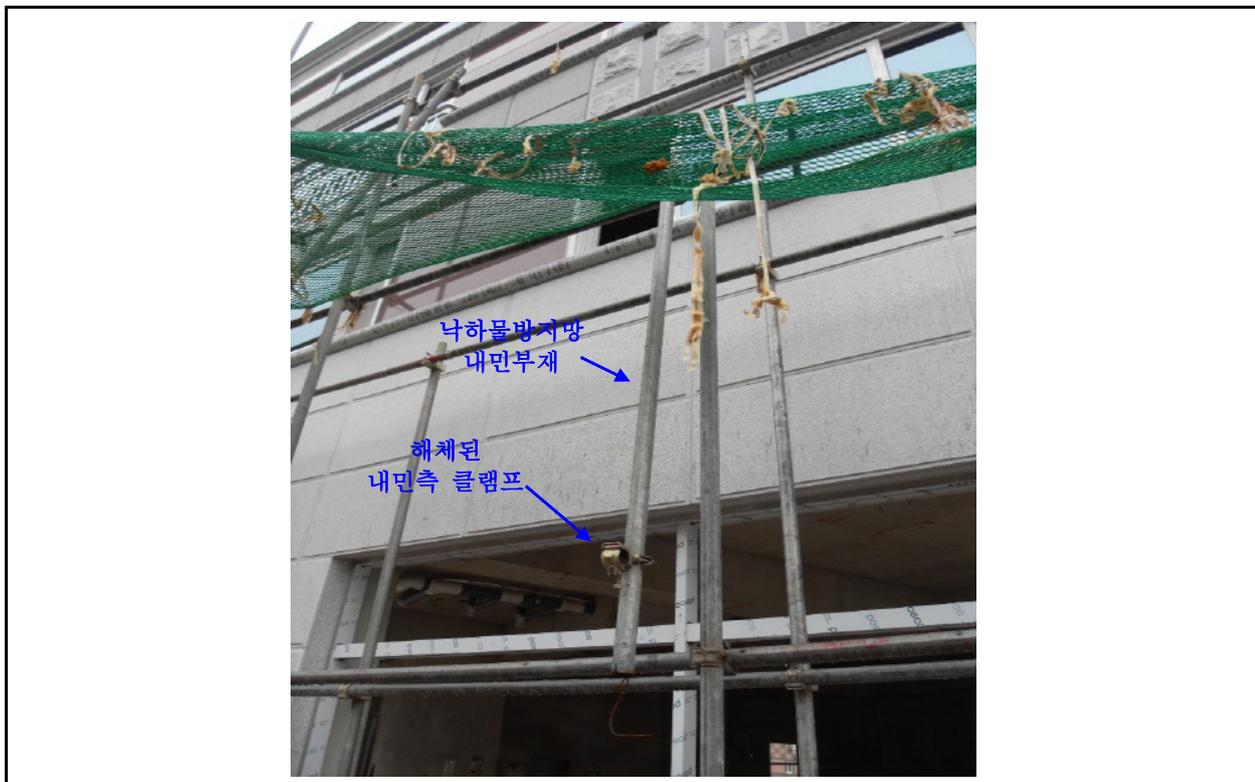
피재자가 밟으면서 회전한 낙하물방지망 내민 부재

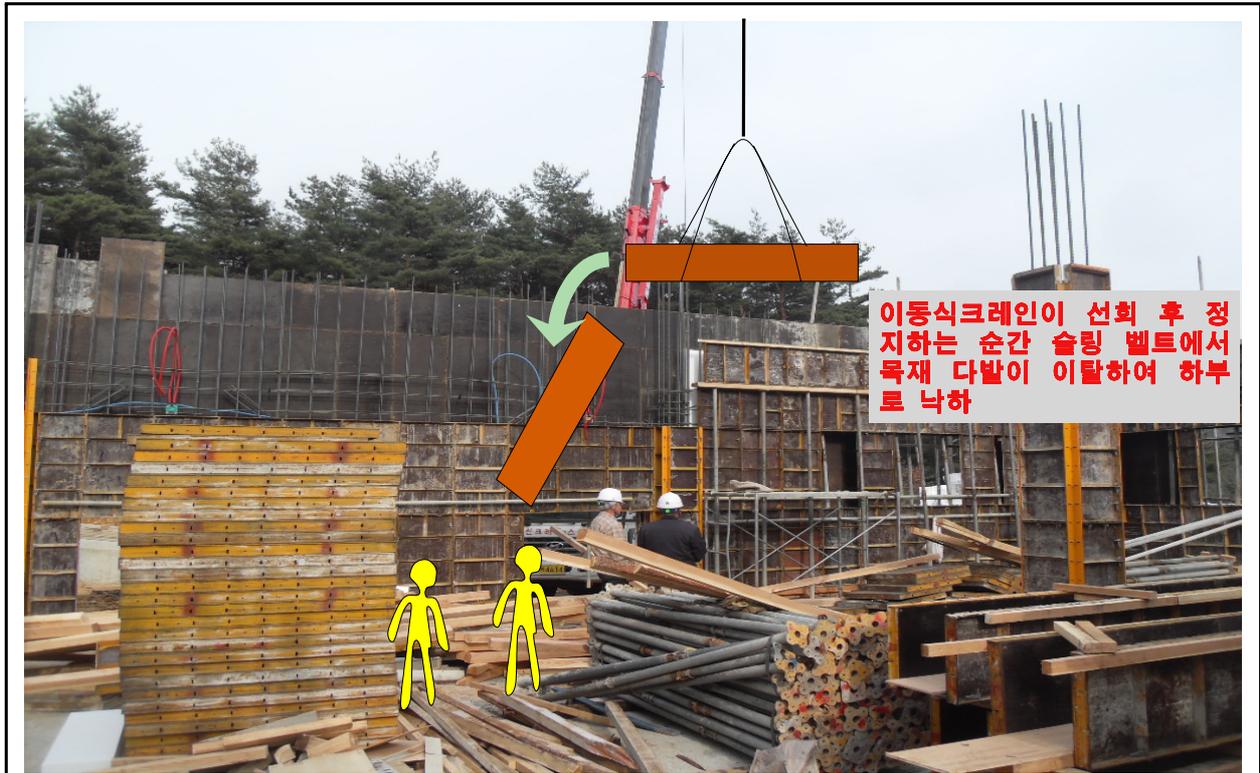
재해발생 현장전경

안전대책	- 크레인에 의한 중량물 인양작업은 작업계획서에 의해 관리감독자를 작업지휘자로 지정하고 인양물의 종류에 따른 안전한 줄걸이 작업방법으로 작업이 진행되도록 현장에서 관리·감독하여야 하며, 특히 양중기 운전원에게 신호를 통하여 중량물을 인양하도록 하고 하부 근로자 위로 인양물이 통과하지 않도록 조치
------	---

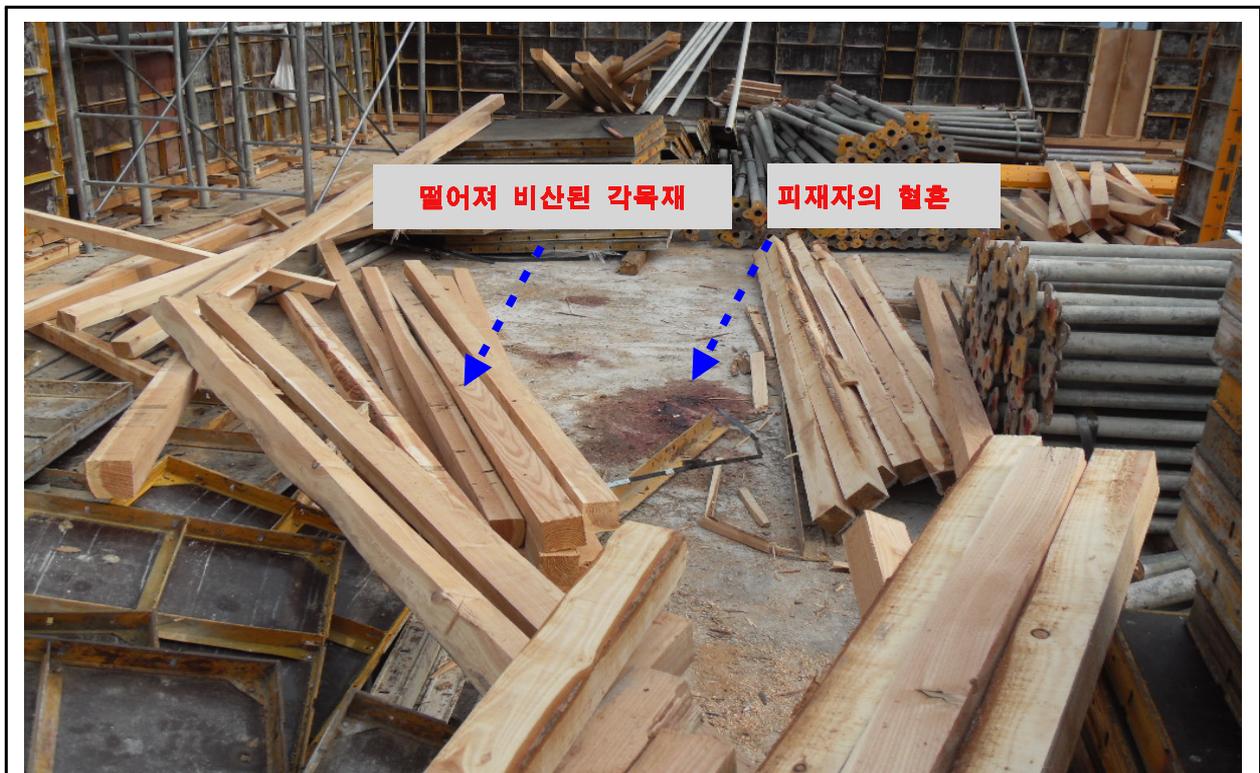
떨어진 각목재 및 피해자의 혈흔

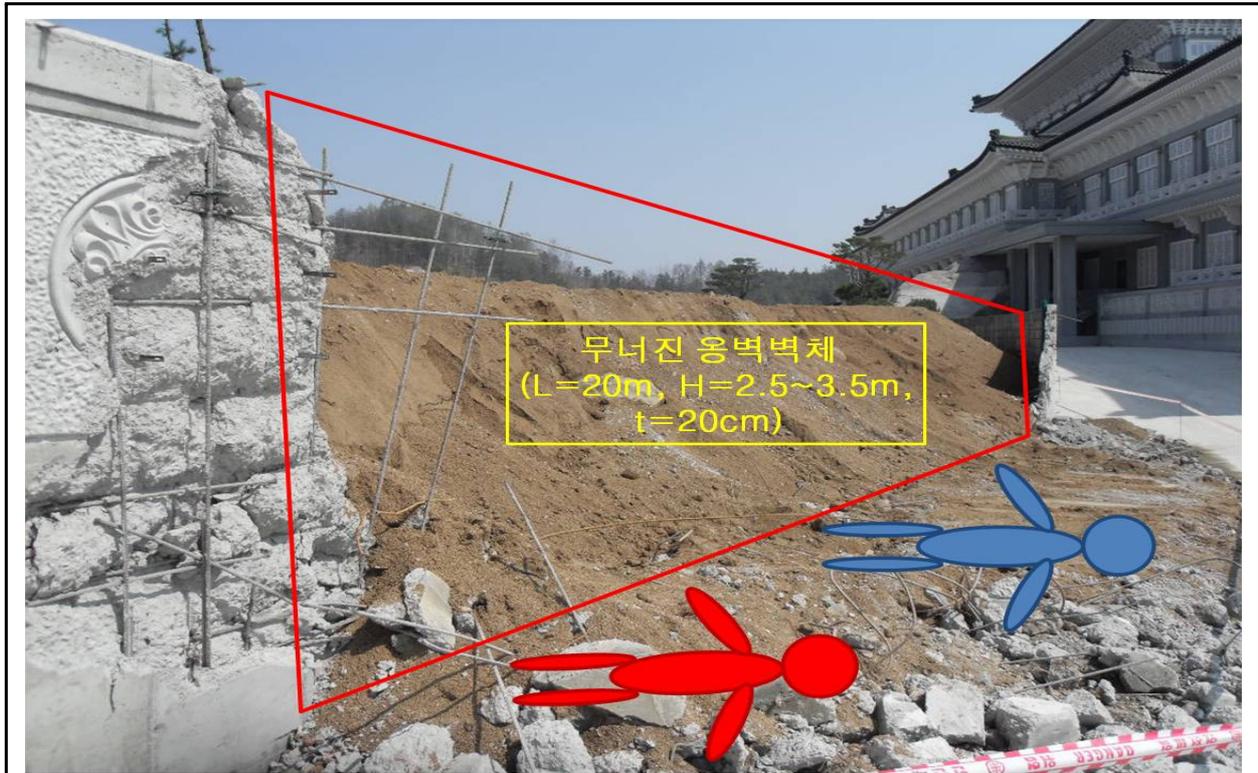
무너진 옹벽 벽체

※ 옹벽 배면 토압에 의해 사진 우측방향으로 넘어짐

안전대책	<ul style="list-style-type: none"> - 옹벽과 같은 토압을 받는 구조물을 시공을 할 때에는 사전에 구조검토를 실시한 후 설계도면을 철저히 작성하여야 하고, - 옹벽의 전도 등의 외적 안전성에 대한 검토 시 안전율(Fs)을 고려하여야 하며, 전도 안전율이 2이상일 수 있도록 옹벽 벽체두께를 키우거나 옹벽 저판 길이를 충분히 하는 등의 안전성이 확보되도록 설계 - 옹벽 시공 시 콘크리트 최소 양생기간을 정하여 압축강도가 충분히 발현된 후 토사 되메우기 작업이 이루어지도록 시방서를 작성 및 준수
-------------	--

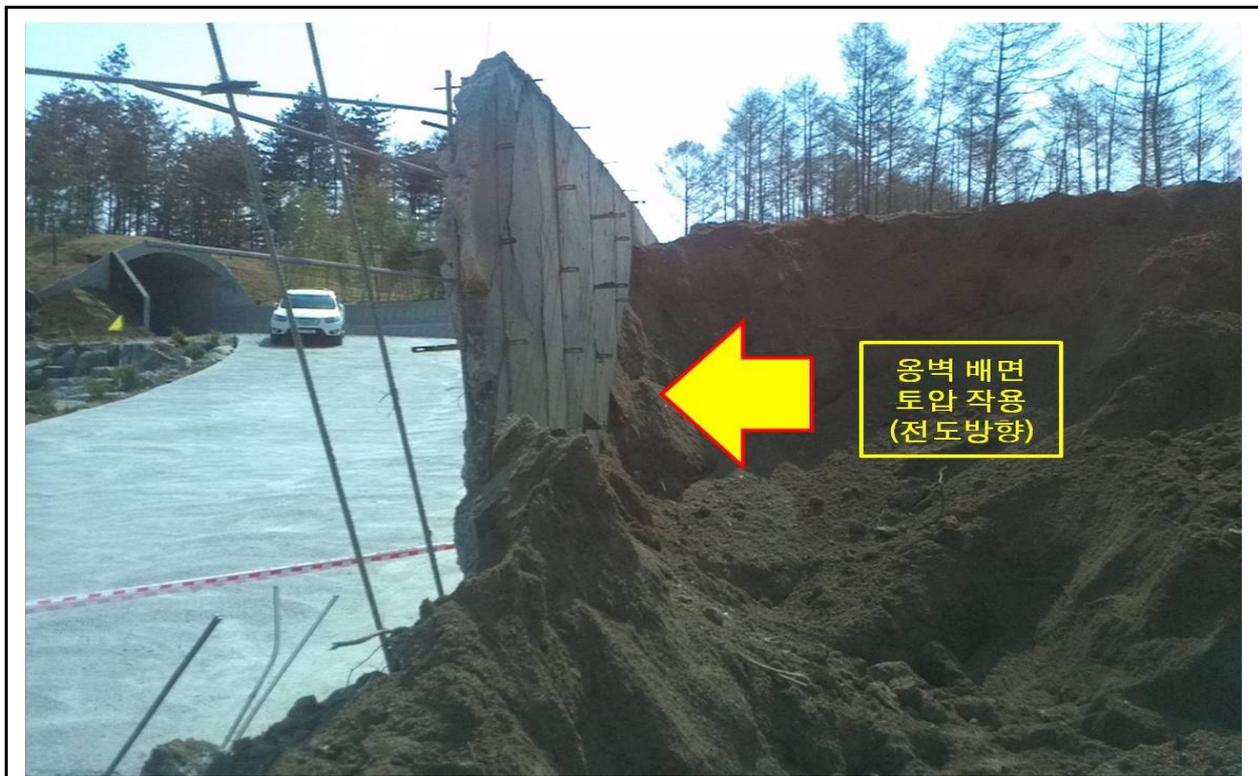
옹벽이 넘어진 방향

※ 옹벽 배면 상단부까지 되메우기 작업이 완료된 상태였음

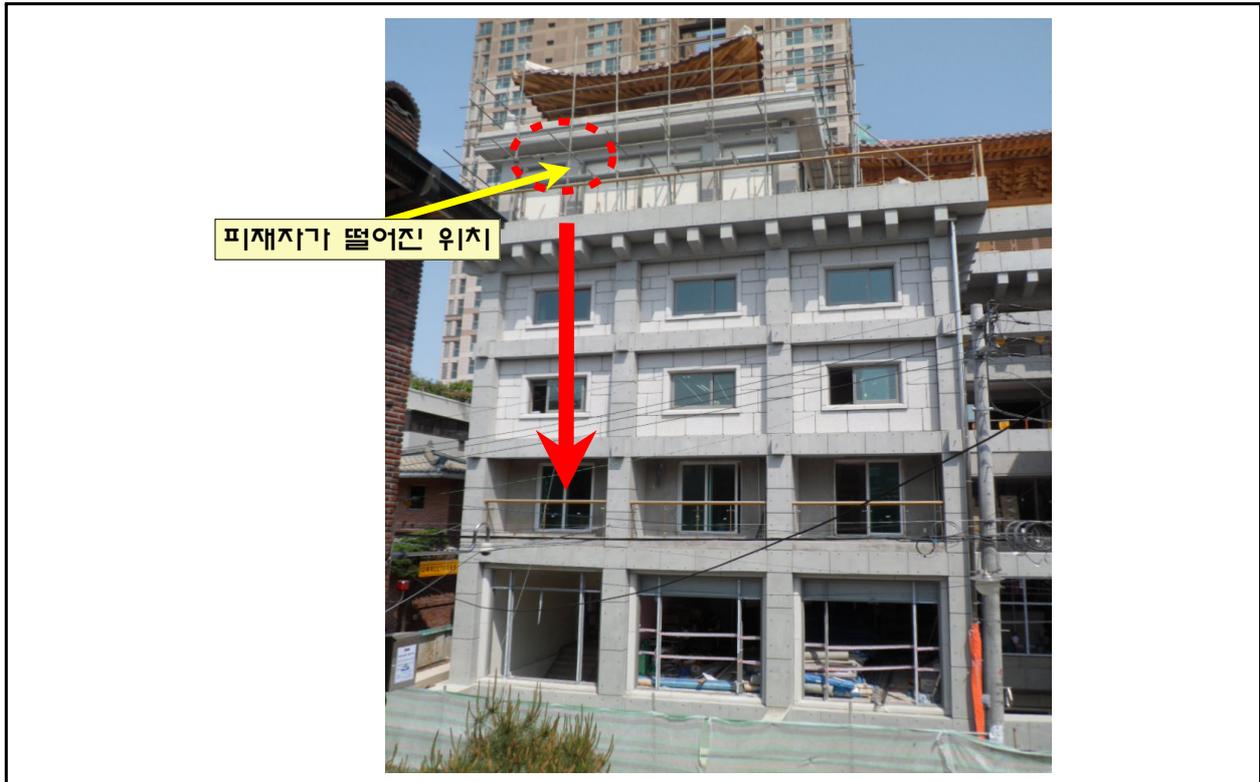
재해발생 현장전경

안전대책	<ul style="list-style-type: none"> - 쌍줄비계에 안전난간을 견고하게 설치하도록 하고, 작업 여건상 임시로 안전난간을 해체하여야 하는 경우 안전방망을 설치하거나 근로자가 안전대를 착용하고 작업 - 떨어짐 위험을 방지하기 위하여 상부난간대는 작업발판 바닥면에서 90cm 이상 지점에 설치하고, 중간난간대는 상부난간대와 작업발판 중간에 설치하는 등 안전난간의 구조 및 설치요건 준수
-------------	--

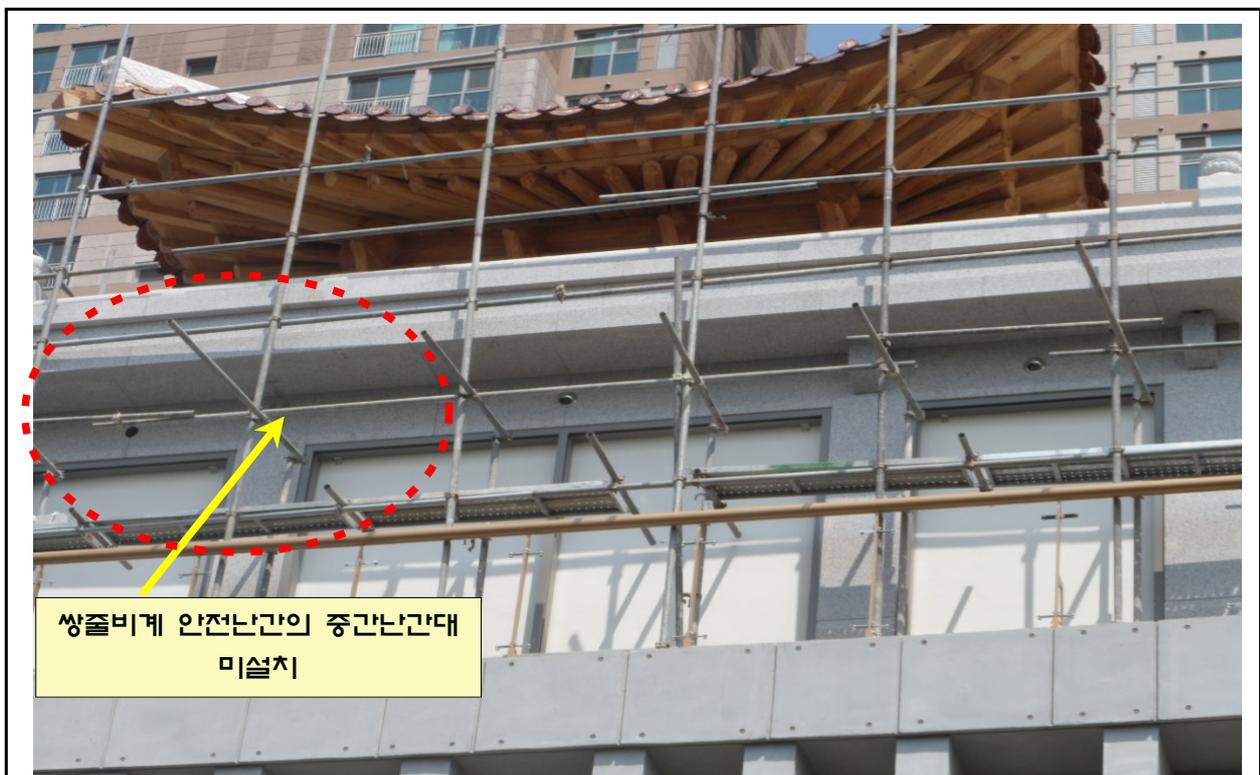
피재자가 떨어진 지상 5층 정각 대리석(흑두기) 부착용 쌍줄비계

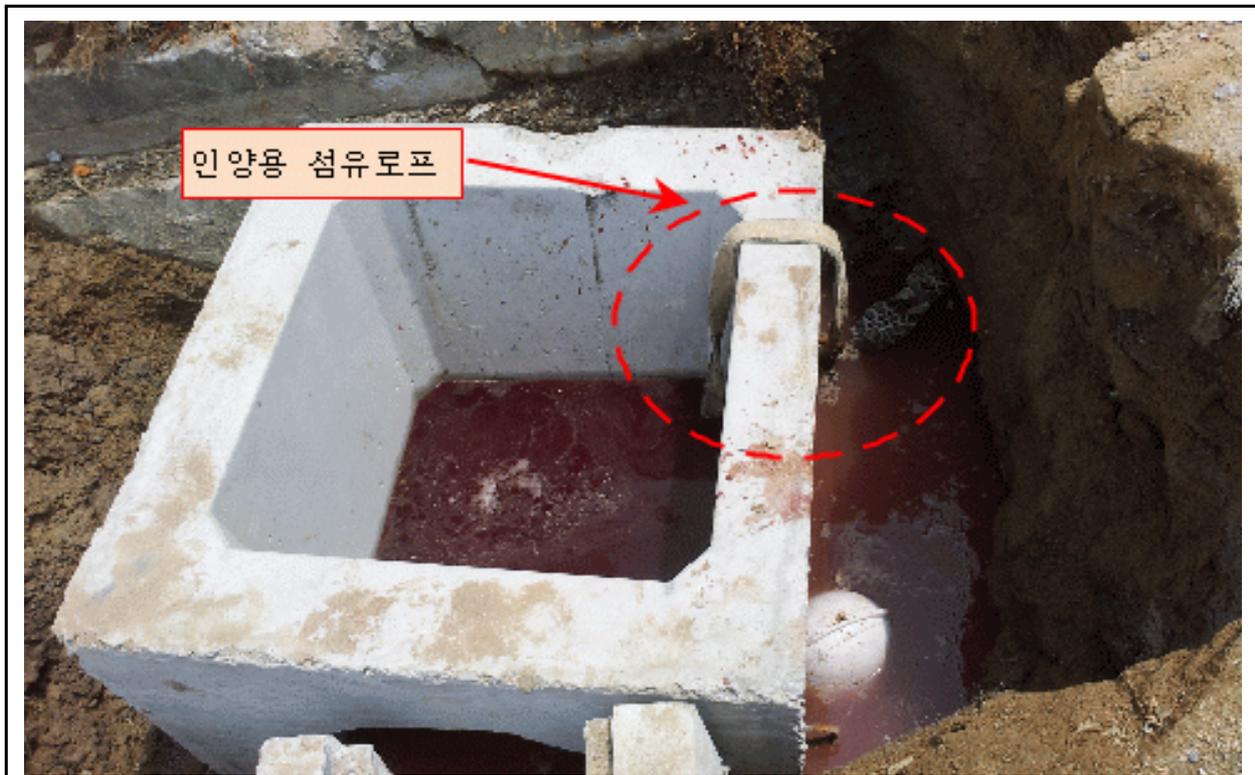
인양 중이던 맨홀(800mm×800mm, 약 0.8ton)

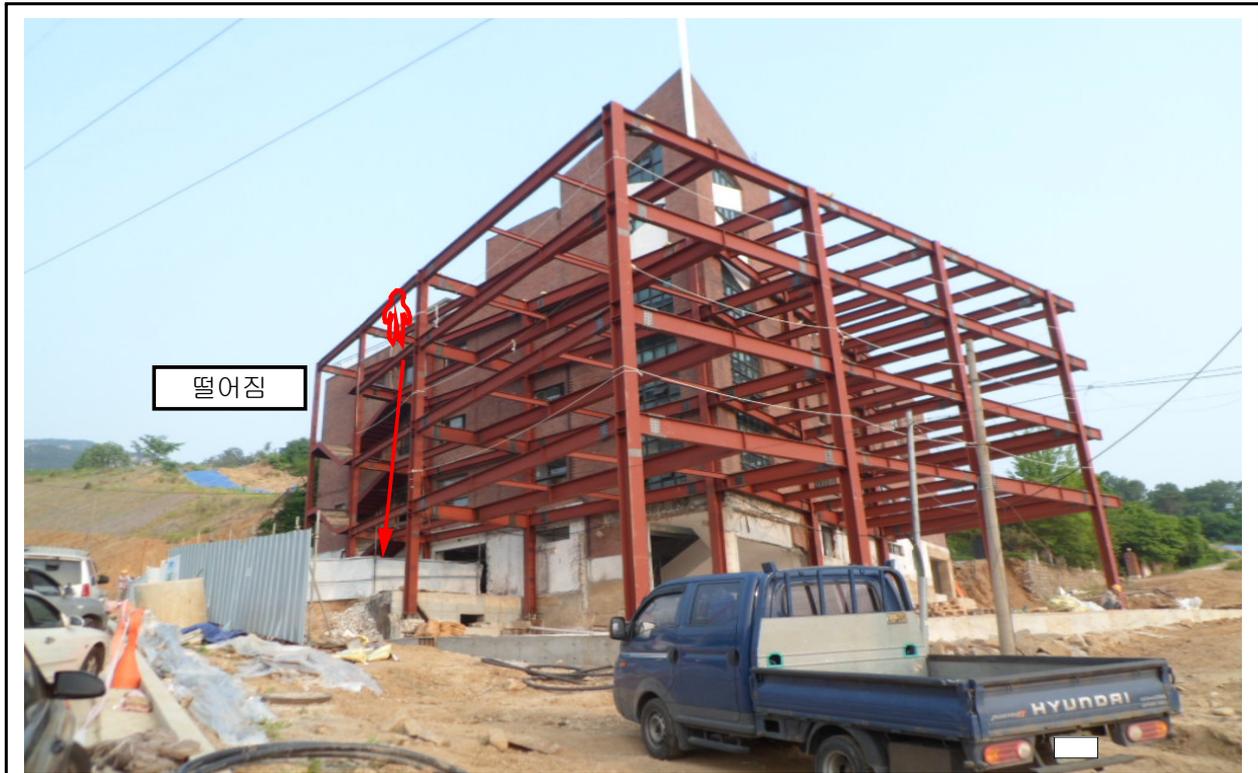
재해발생 현장전경

안전대책	<ul style="list-style-type: none"> - 철골빔위에서 볼트체결작업을 하는 경우에는 작업 중 떨어지는 재해를 방지하기 위하여 안전대를 걸 수 있는 안전대 부착설비를 설치하여야 하며 작업자는 작업 중 안전대 고리(Hook)를 안전대 부착설비에 체결하고 작업 실시 - 높이 10m 이상 고소 작업장소에는 떨어지는 재해자를 보호하기 위한 안전방망을 작업 장소 아래에 가능한 가까이 설치하되 10m를 초과하지 않아야하며 안전방망은 근로자가 떨어질 경우 안전하게 보호받을 수 있도록 견고하게 설치하고 유지·관리를 철저히
-------------	--
