건설 중대재해 사례와 대책

2013. 9

산업재해예방

안전보건공단

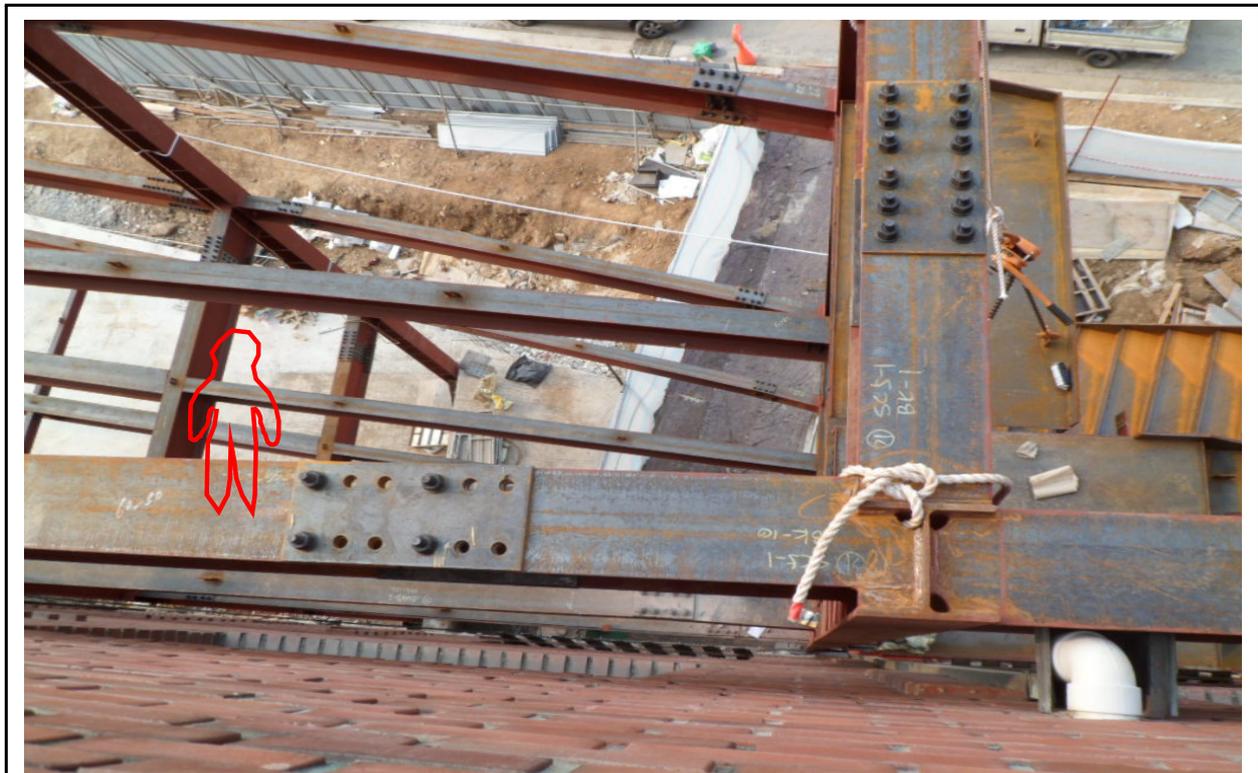
피재자의 작업위치(철골빔 4단)

안전대책	<ul style="list-style-type: none"> - 철골빔위에서 볼트체결작업을 하는 경우에는 작업 중 떨어지는 재해를 방지하기 위하여 안전대를 걸 수 있는 안전대 부착설비를 설치하여야 하며 작업자는 작업 중 안전대 고리(Hook)를 안전대 부착설비에 체결하고 작업 실시 - 높이 10m 이상 고소 작업장소에는 떨어지는 재해자를 보호하기 위한 안전방망을 작업 장소 아래에 가능한 가까이 설치하되 10m를 초과하지 않아야하며 안전방망은 근로자가 떨어질 경우 안전하게 보호받을 수 있도록 견고하게 설치하고 유지·관리를 철저히
-------------	--

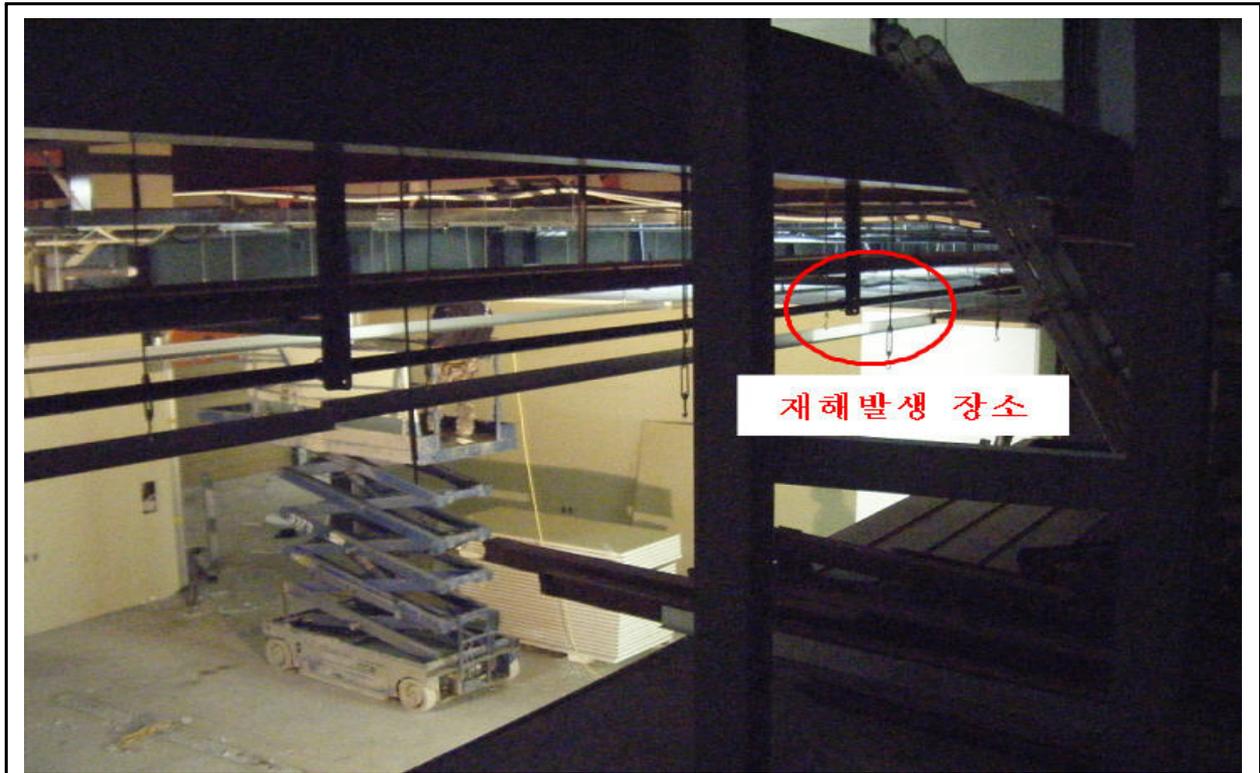
재해발생 현장전경

안전대책	<ul style="list-style-type: none"> - 준천장에서 작업 시 작업장으로 통하는 장소에 근로자가 사용할 안전한 통로를 설치하고 항상 사용할 수 있는 상태로 유지 - 준천장 샌드위치 패널을 통로로 사용하고자 할 경우 통행구간을 C-형강 등으로 보강하여 패널이 T-BAR에서 탈락되지 않도록 견고한 구조로 설치
------	--

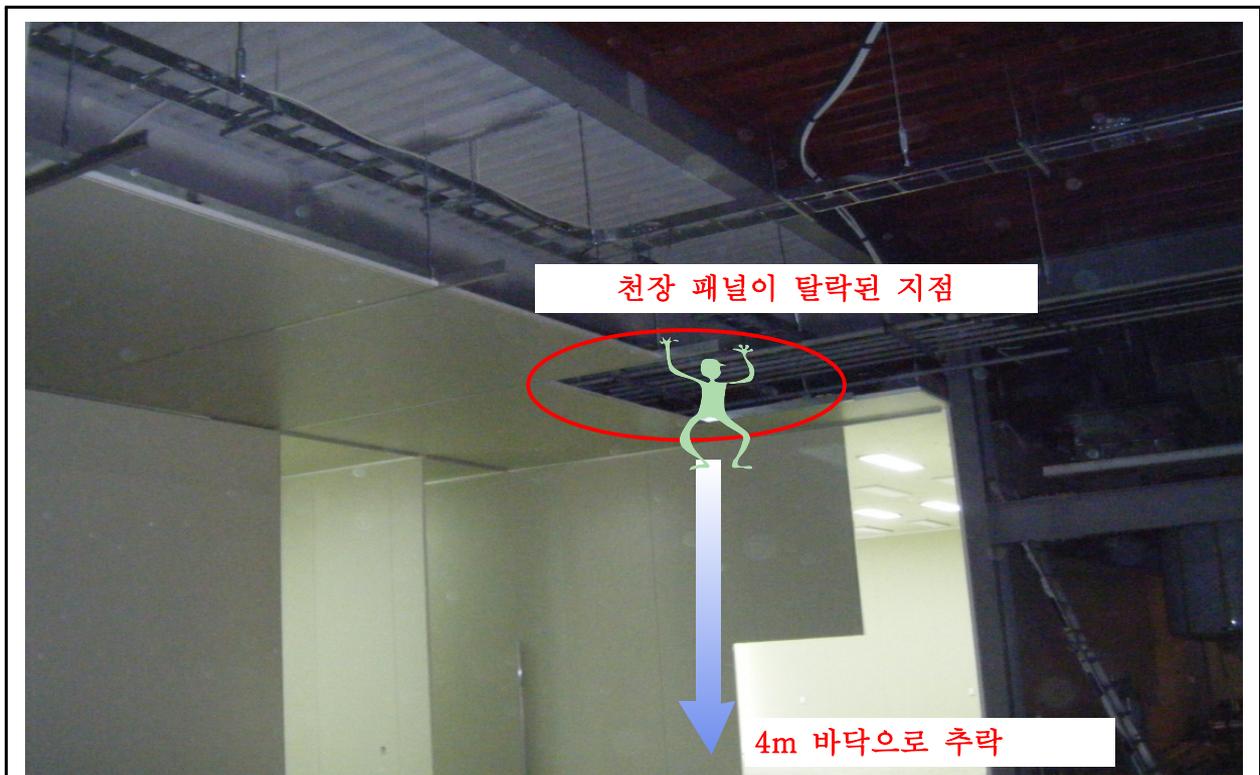
재해발생 위치(준천장 샌드위치 패널)

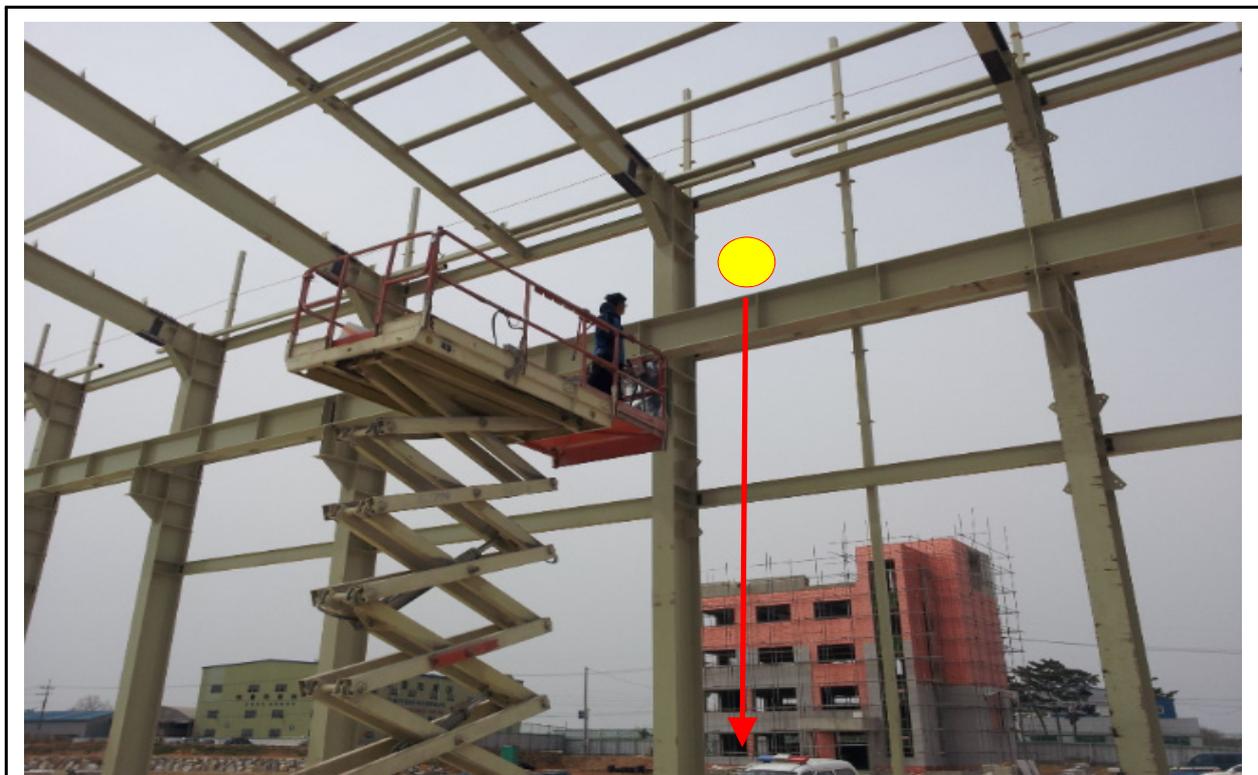
피재자가 떨어진 크레인 레일 거더 상부(철골)

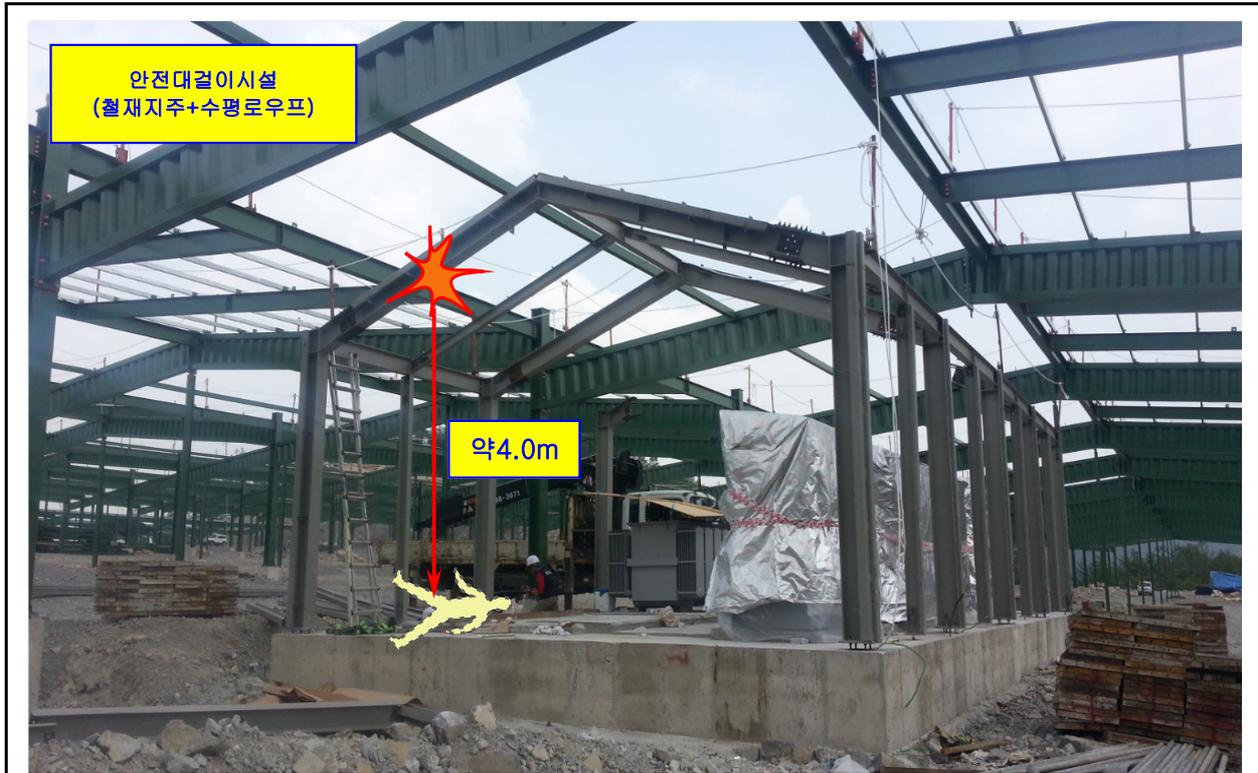
전기실 지붕부재 위에서 약 4.0m 아래로 떨어짐

안전대책	<ul style="list-style-type: none"> - 철골 상부에서 조립작업은 떨어질 위험이 매우 높으므로 안전대 걸이 시설에 안전대를 반드시 체결하고 작업을 하여야 하며, 관리감독자는 소속된 근로자의 보호구 착용·사용에 관한 철저한 교육 및 지도 실시
------	---

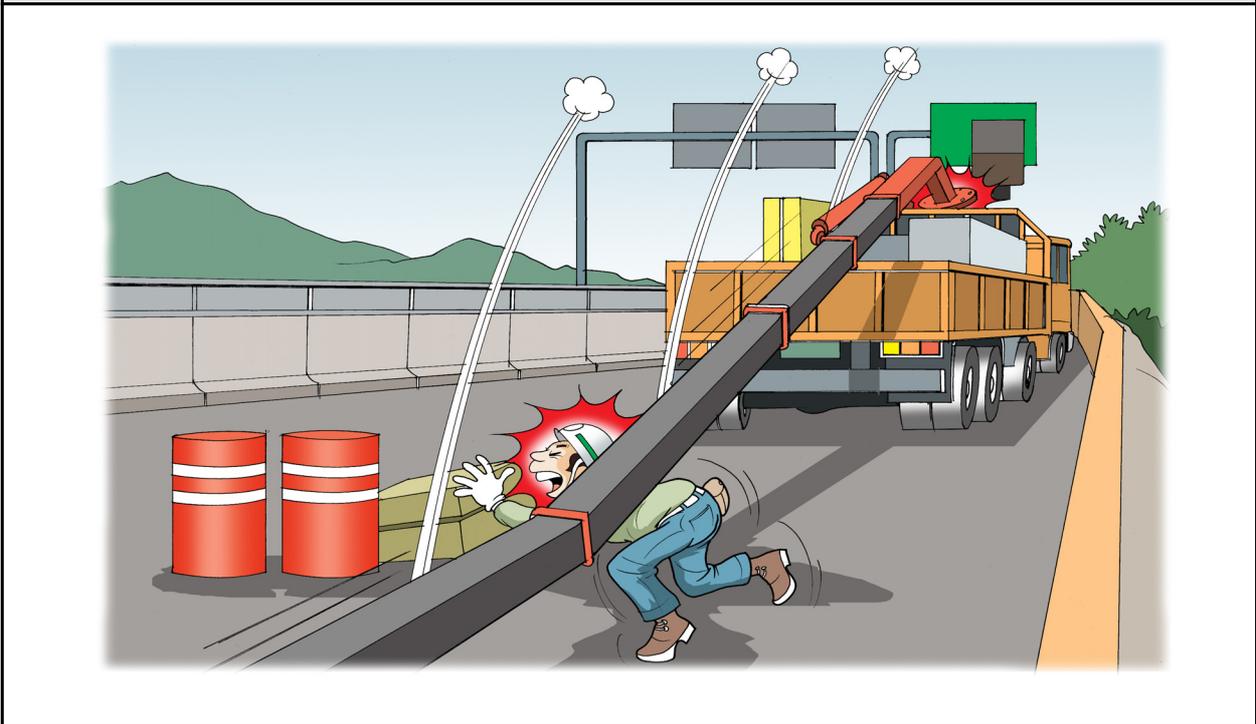
재 해 상 황 도

공 사 명	고속국도○○호선 냉정-부산간 확장공사	발생일시	2013.04.18(목) 10:10분경
재해형태	맞음	재해정도	사망 1명
소 재 지	경북 포항시	공사규모	고속도로확장 6.44km
재해개요	피재자가 본선부 갓길 차단을 위한 PC방호블럭 설치작업 중 트럭 크레인의 턴테이블(Turn Table)축의 고장력 볼트가 파단, 붐(Boom)이 꺾이면서 PC 방호블럭을 잡으려던 피재자의 머리를 강타하여 사망

안전대책	<ul style="list-style-type: none"> - 트럭 크레인 등을 사용하여 작업하는 때에는 사전에 턴테이블 연결 볼트의 훼손상태 등을 점검한 후 이상이 있는 때에는 즉시 교체 후 작업을 진행하고 장비 매뉴얼 상의 정격하중 이내에서 작업 실시
------	---

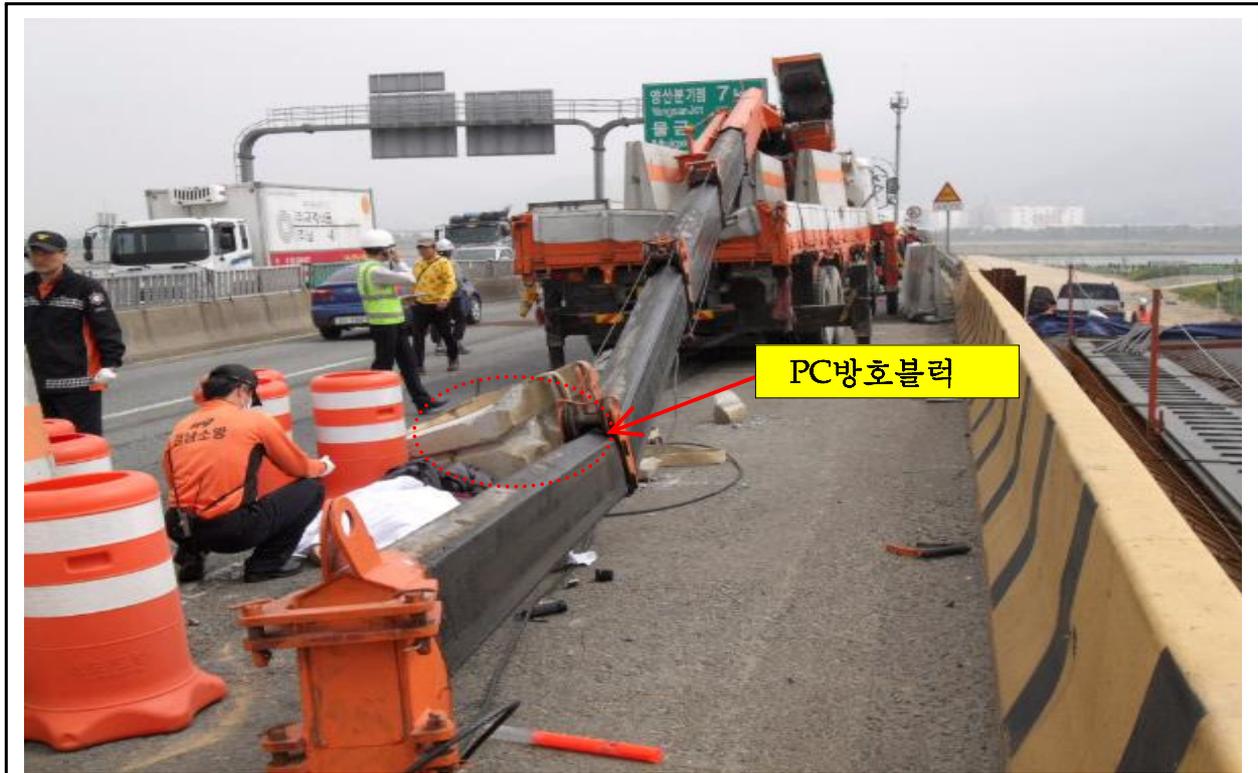
재해발생 현장전경

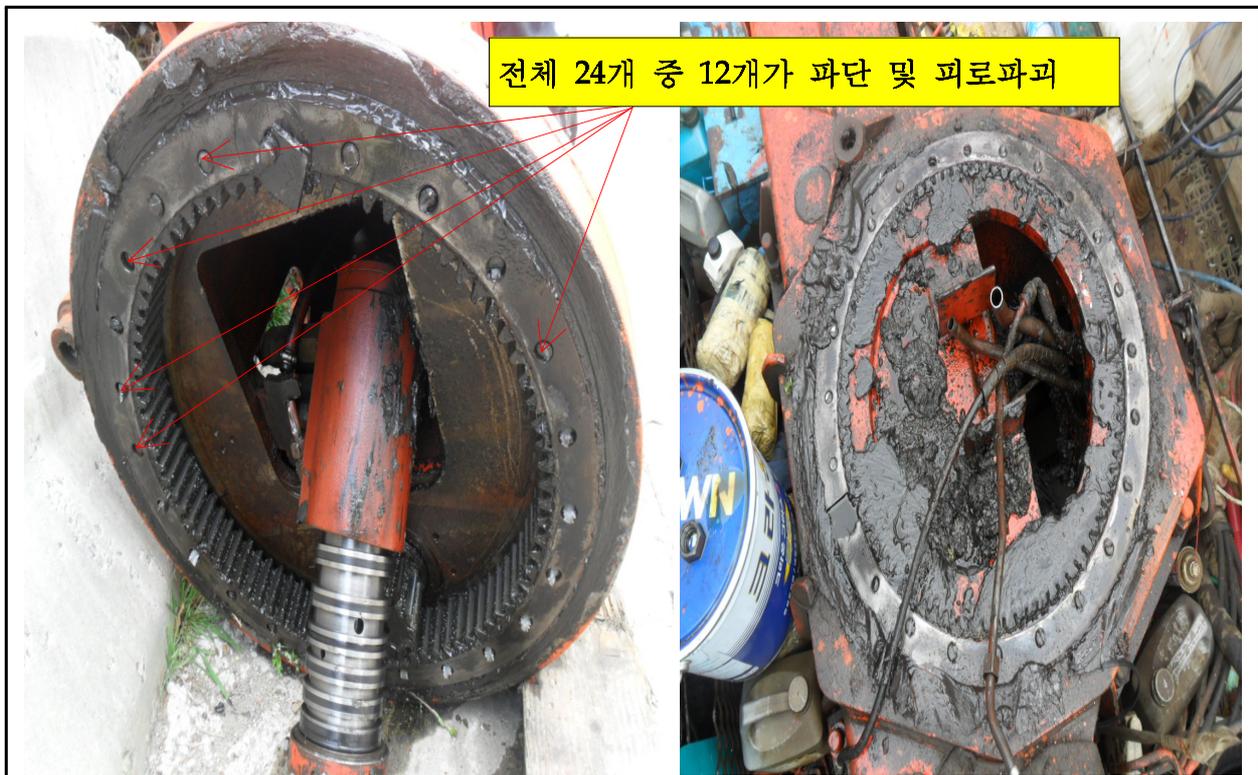
24개의 턴테이블 고장력 볼트 중 절반이 피로파괴
(좌-마스트쪽, 우-차제쪽 턴테이블)

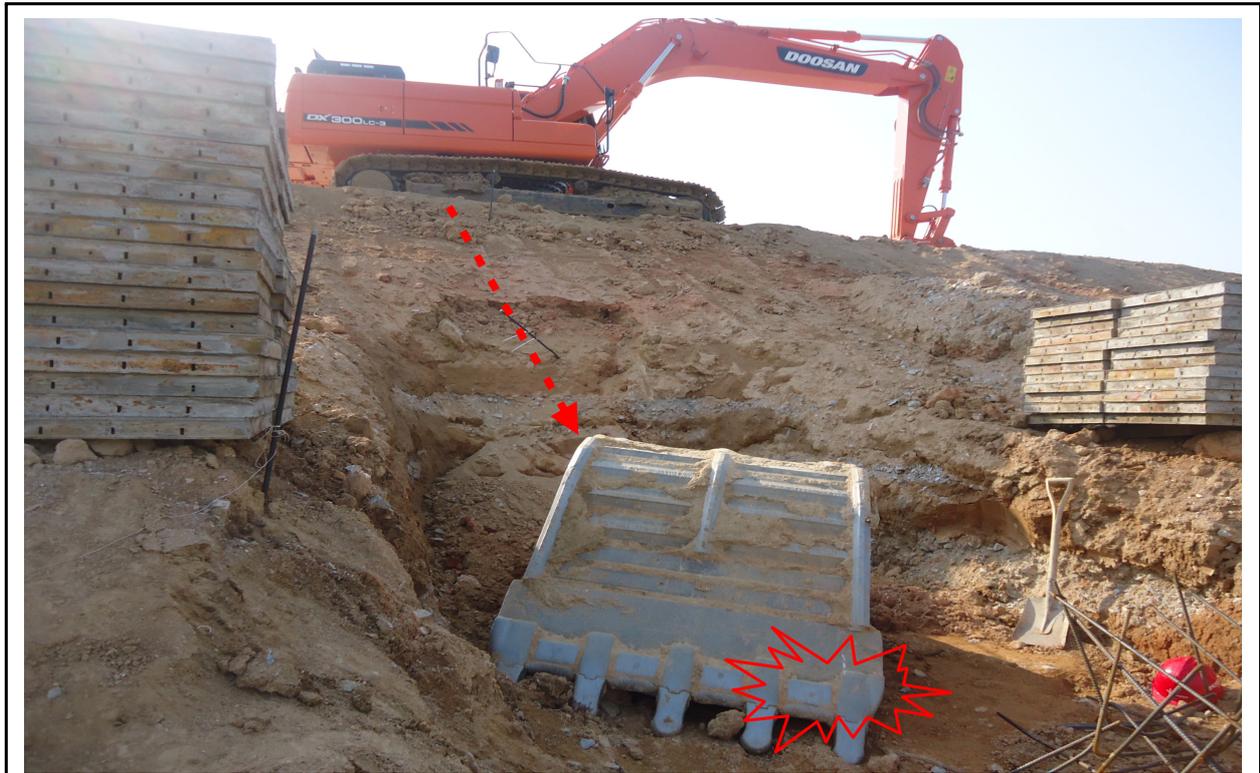
재해발생 현장전경 및 피해자가 버킷에 깔린 위치

안전대책	<ul style="list-style-type: none"> - 굴삭기를 이용한 차량계 건설기계 작업 시 유도자를 배치하고 유도자의 신호에 따라 인양 등의 작업과 이동 조치 - 굴삭기의 부속장치인 버킷을 탈부착 시 작업 지휘자를 지정하고 지휘자의 지시에 의해 탈부착한 부속장치의 보관 시 외부의 충격 등에도 굴러 떨어져 재해가 발생하지 않도록 견고한 지점에 놓아두도록 하는 등 관리 감독철저
------	---

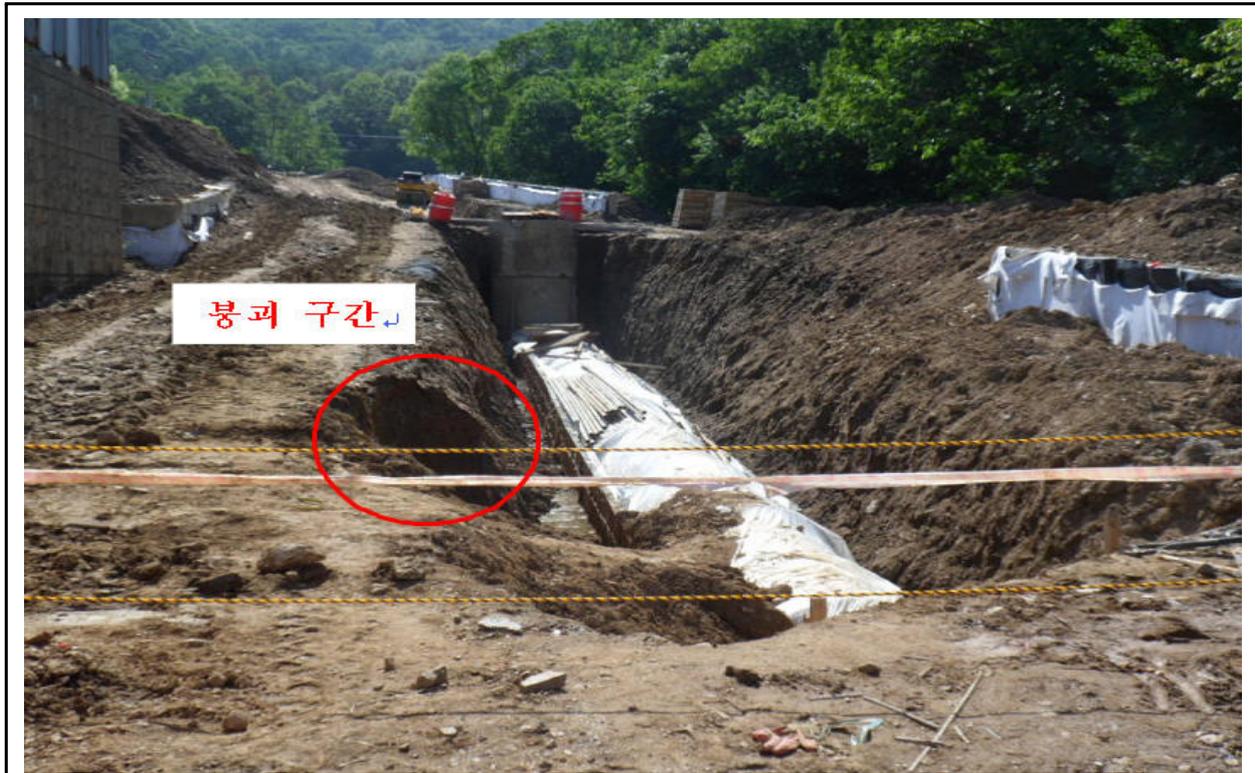
재해발생 현장전경

안전대책	<ul style="list-style-type: none"> - 우수관로 매설 작업을 위해 지반을 굴착하는 경우에는 굴착면의 기울기를 1:1~1:1.5(습지 보통흙 기준) 이상으로 하거나 흠막이 등 토사붕괴 방지를 위한 조치 철저 - 굴착작업을 하는 경우 지반의 무너짐에 의한 근로자의 위험을 방지하기 위하여 관리감독자로 하여금 작업 시작 전에 작업 장소 및 그 주변의 균열 등을 점검
------	--

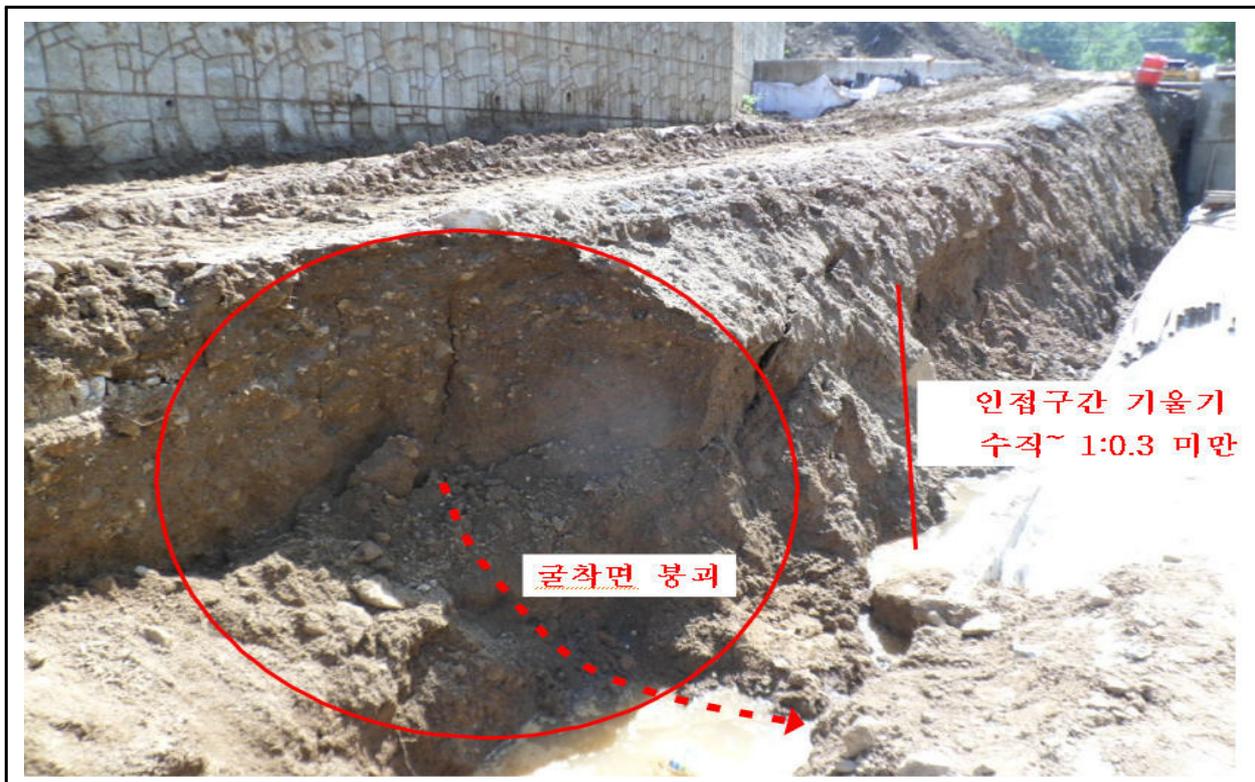
붕괴구간 상세

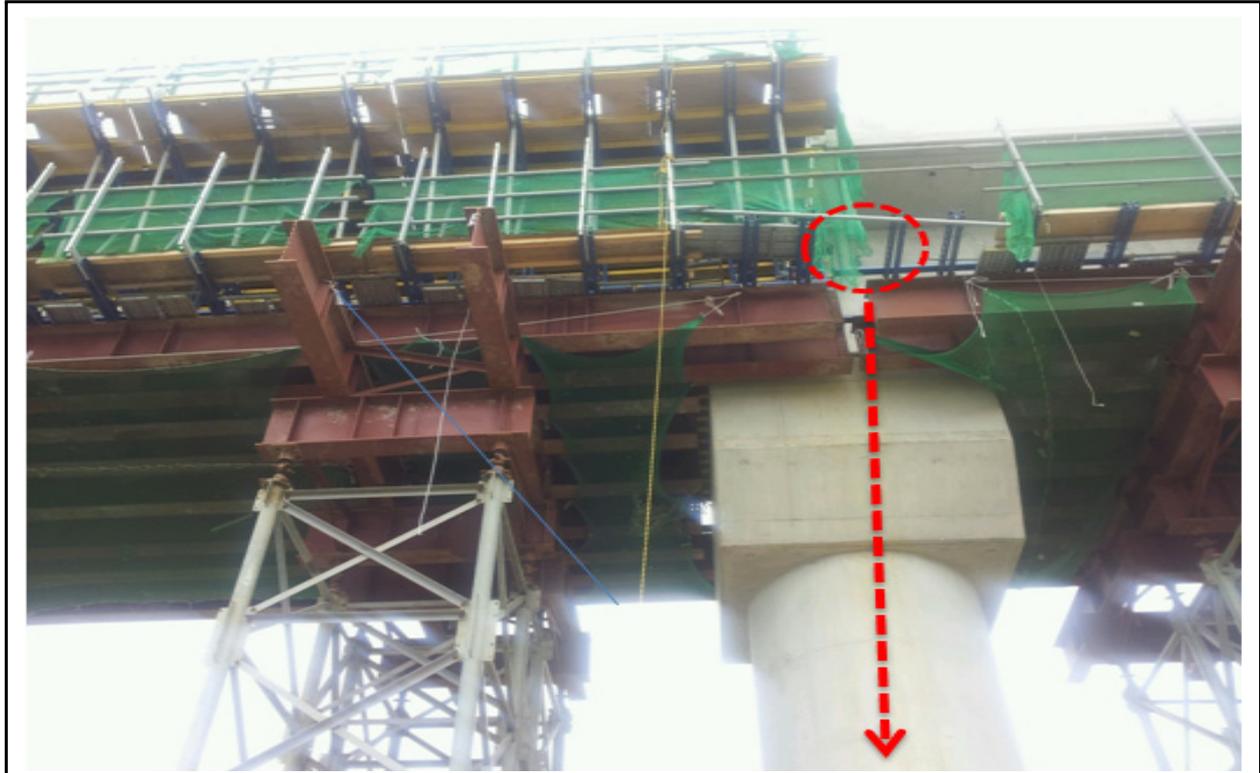
피재자 작업위치 및 떨어진 지점
