# 건설 중대재해 사례와 대책

2018. 11

고용노동부

산업재해예방  
안전보건공단

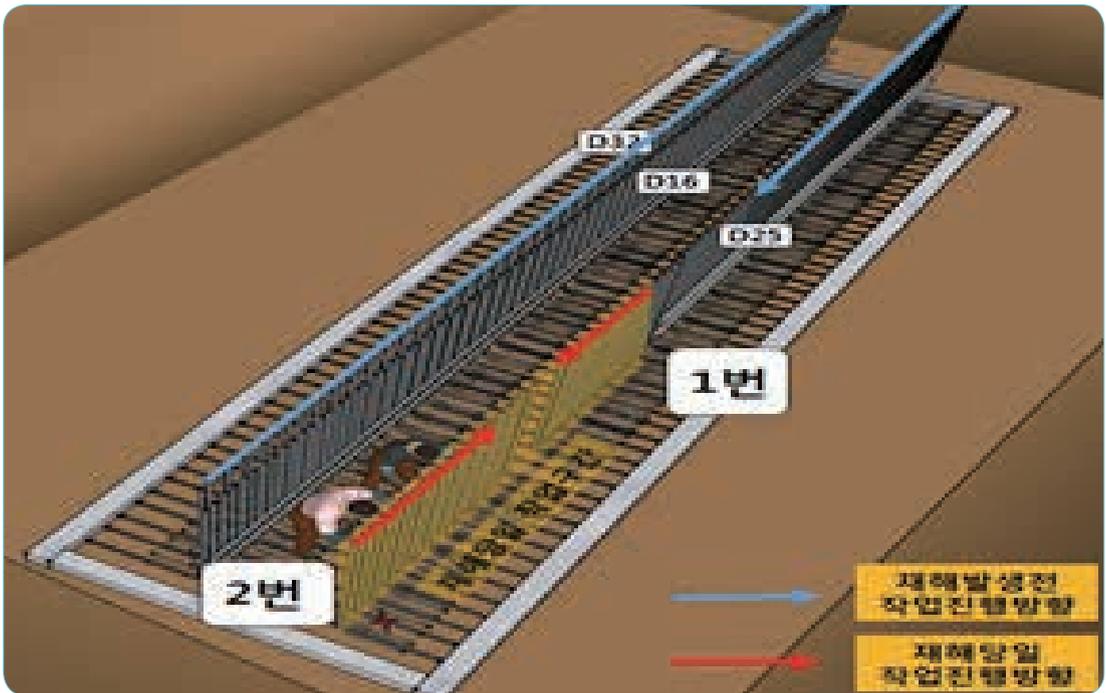
[사진2] 재해발생 당일 작업진행상황

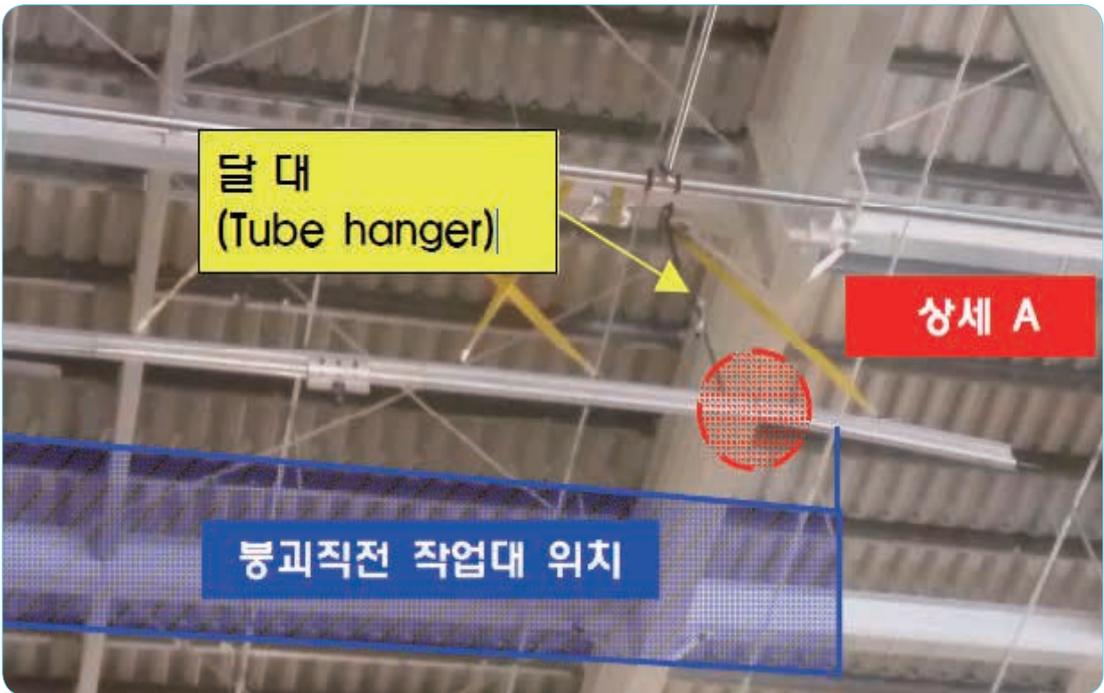
[사진2] 사고직전 작업대 위치

- 이동식 천장 작업대 떨어짐 방지조치 철저
  - 자중 및 이동에 따른 작업하중에 충분히 견딜수 있도록 조치
- 작업대 지지용 레일 설치 시 설계기준 준수
  - 설계도서 및 시방서 등을 철저히 검토하여 그에 따라 설치 및 운영
- 작업대 이동 작업계획 수립 및 준수 철저
  - 작업과정에서 발생할 수 있는 붕괴·추락 등의 위험을 예방할 수 있는 구체적인 작업계획 수립

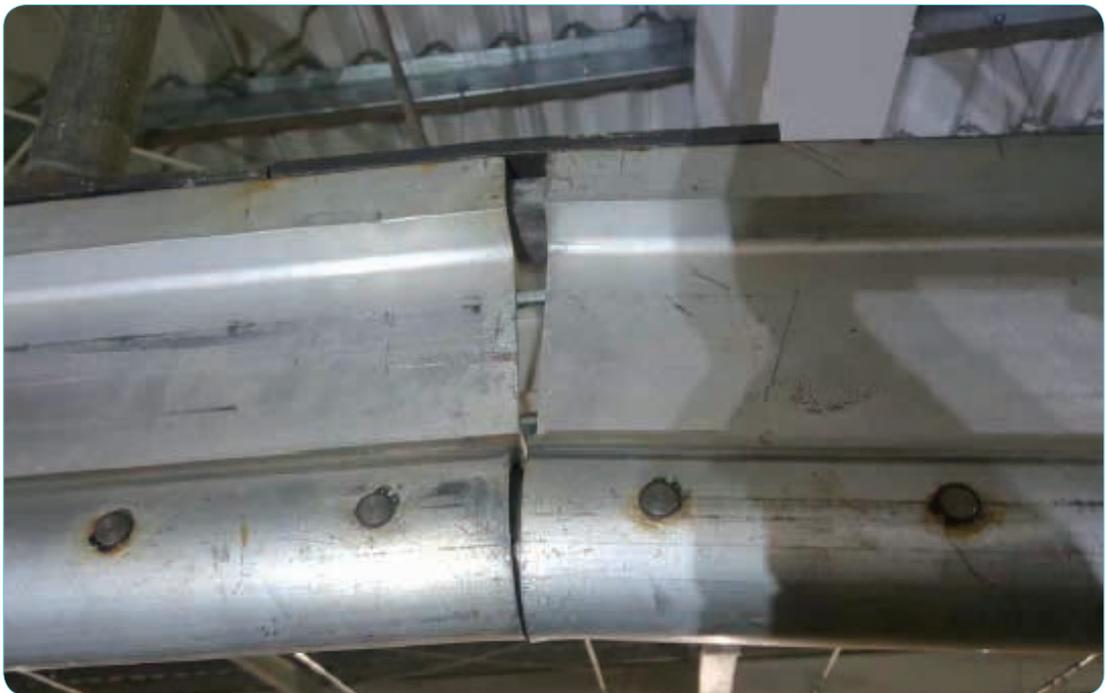
[사진4] 레일 이음부 꺾임 형상

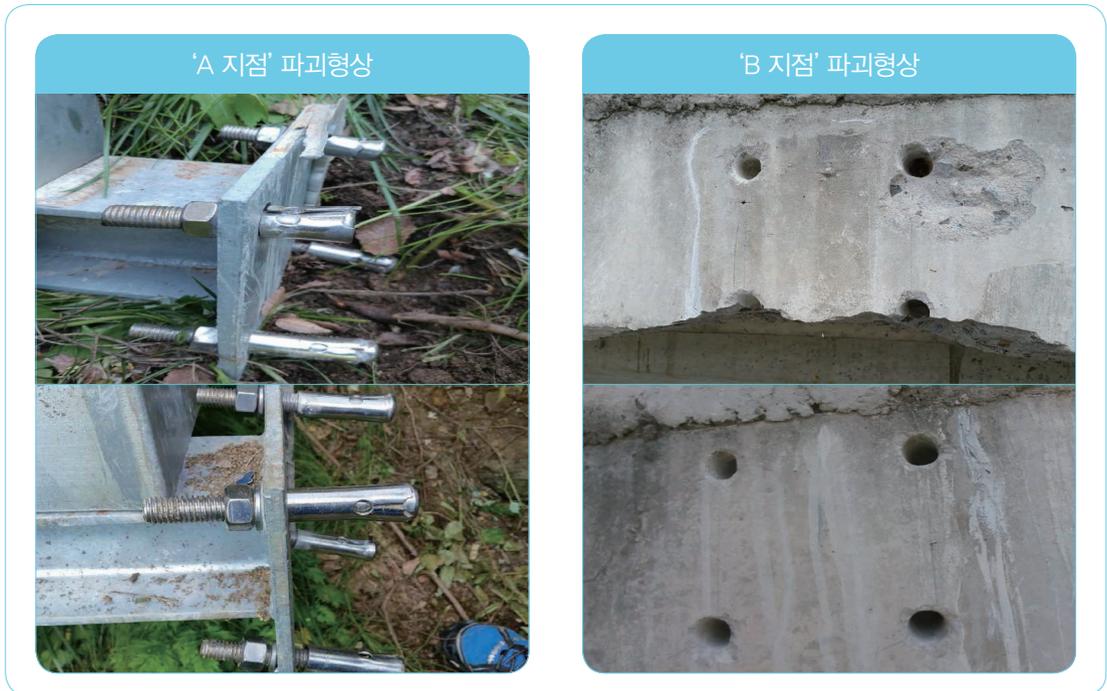
[사진2] 세트앵커볼트 및 콘크리트 파괴형상

- 작업 전 사전조사 및 작업계획서에 따른 작업 실시
  - 교좌장치 보수를 위해 중량의 용접발전기를 경사형 출입계단으로 이동하는 경우에는 해당 작업방법, 계단의 적재하중, 계단의 설치상태 등에 대한 사전조사 후 그 결과를 기록·보존하고
  - 사전조사 결과를 토대로 추락·낙하·붕괴위험 등을 예방할 수 있는 대책이 포함된 작업계획서를 작성하여 그 계획에 따라 작업 실시
- 중량물 취급 작업 시 작업지휘자 지정
  - 중량물을 취급하는 작업 시에는 추락, 낙하, 붕괴 등의 위험에 대한 안전대책을 수립하고 작업지휘자를 지정하여 작업계획서에 따라 작업을 지휘·감독 실시

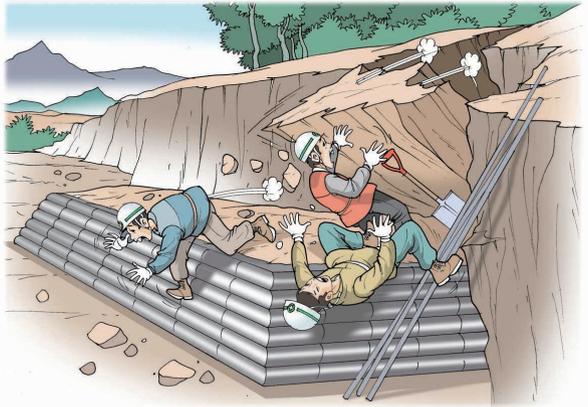
공사명	○○ 일반산업단지 2차 2단계 조성공사	발생일시	2018.05.27(일) 10:40분경
재해형태	무너짐	재해정도	사망 1명, 부상 2명
소재지	울산 울주군 상북면	공사규모	일반산업단지 조성공사 면적 : 487,000㎡, PC박스, 옹벽 등
재해개요	2018. 05. 27(일) 10:40분경 (주)□□건설 ○○ 일반산업단지 2차 2단계 조성공사 현장에서 보강 압성토옹벽 16번째 단 위에서 재해자 등 6명이 흙 고르기(암석 제거) 및 다짐 작업 중 옹벽 설치를 위해 굴착해 놓은 굴착면(h≒2.8m)이 무너지면서 재해자 3명이 무너진 토사에 매몰되어 1명 사망, 2명이 부상당한 재해임

- 지반 굴착작업 시 굴착면 안전구배 확보 철저
  - 보강압성토옹벽의 폭(3.8m) 확보를 위해 옹벽 배면부 굴착작업 진행 시 점착력이 있는 지반의 인장균열깊이를 초과하여 굴착하는 경우에는 토질 및 함수율 등 해당지반의 특성에 따른 적정 기울기를 유지하면서 굴착작업 진행
- 굴착작업계획 수립 및 준수 철저
  - 굴삭기 등 차량계건설기계를 사용하여 굴착작업을 진행하는 경우 사업주는 해당지반에 대한 사전조사 실시 후 굴착면 붕괴위험 예방대책이 포함된 구체적인 작업계획을 수립하고 작업자들이 이를 준수토록 하여야 함
- 굴착작업 시 작업 전 지반점검 및 안전조치 철저
  - 굴착작업을 진행하는 경우 사업주는 관리감독자로 하여금 작업 시작 전에 작업장소와 그 주변의 균열유무, 함수 등의 변화를 점검토록 하여야 함
  - 굴착작업 시 붕괴위험이 있는 경우 굴착면보강, 방호망 설치 및 근로자 출입금지조치 등 필요한 조치를 하여야 함

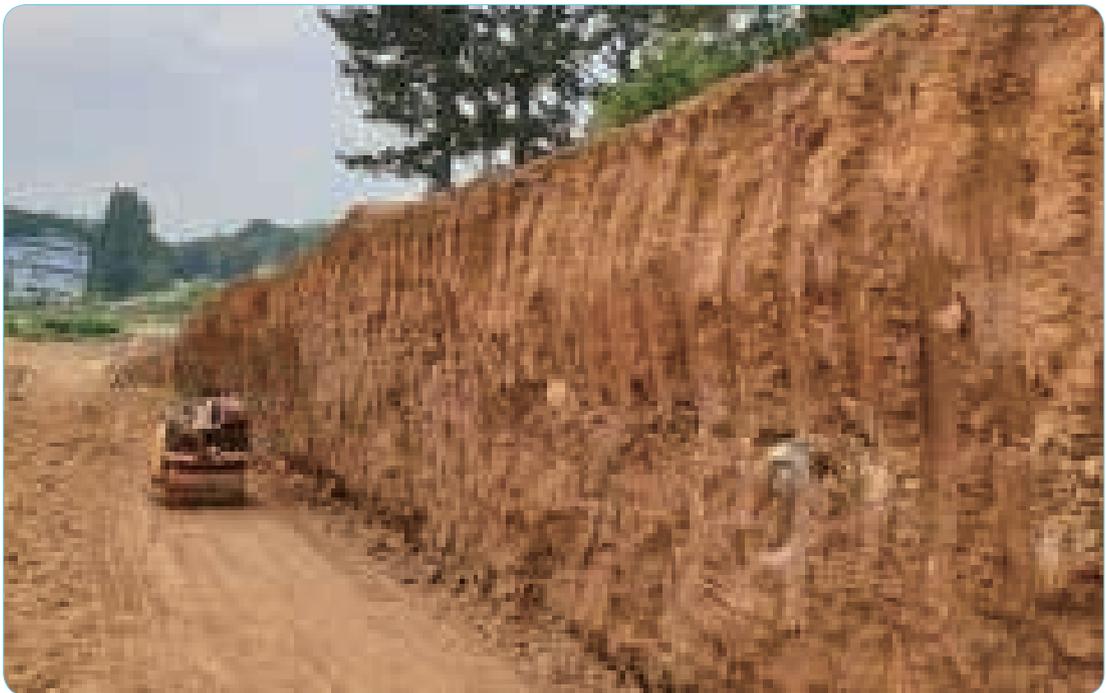
[사진2] 사고구간 인접 굴착면 기울기 상태

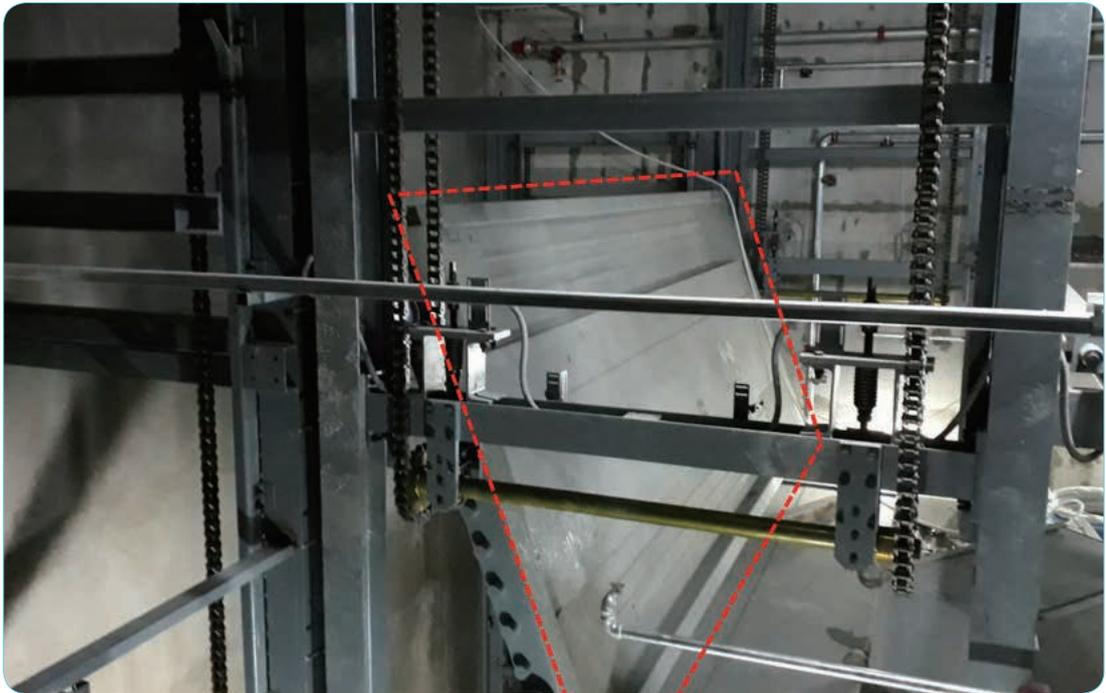
[사진2] 이탈된 팔레트

- 팔레트 이동방지조치 실시 및 탑승제한 조치 철저
  - 팔레트에 설치된 바퀴가 굴러 가지 않도록 바퀴구름 방지(클램프 체결, 뺨기고정 등)
- 추락방지조치 철저
  - 주차타워 내부 수직구 주변과 같이 추락 위험이 높은 곳에서 작업할 경우에는 팔레트를 모두 연결하여 개구부가 발생하지 않도록 조치하고
  - 팔레트 단부 주변에 개구부가 발생한 상태에서 작업할 경우 추락방호 조치(안전대 부착설비, 추락방호망 등) 철저
- 개인보호구 지급 및 관리감독 철저
  - 추락위험이 있는 장소에서 작업 시 개인보호구(안전모, 안전대 등)를 지급하고 작업 중 착용상태를 상시 감독하는 등 유해·위험을 방지하기 위한 업무를 철저

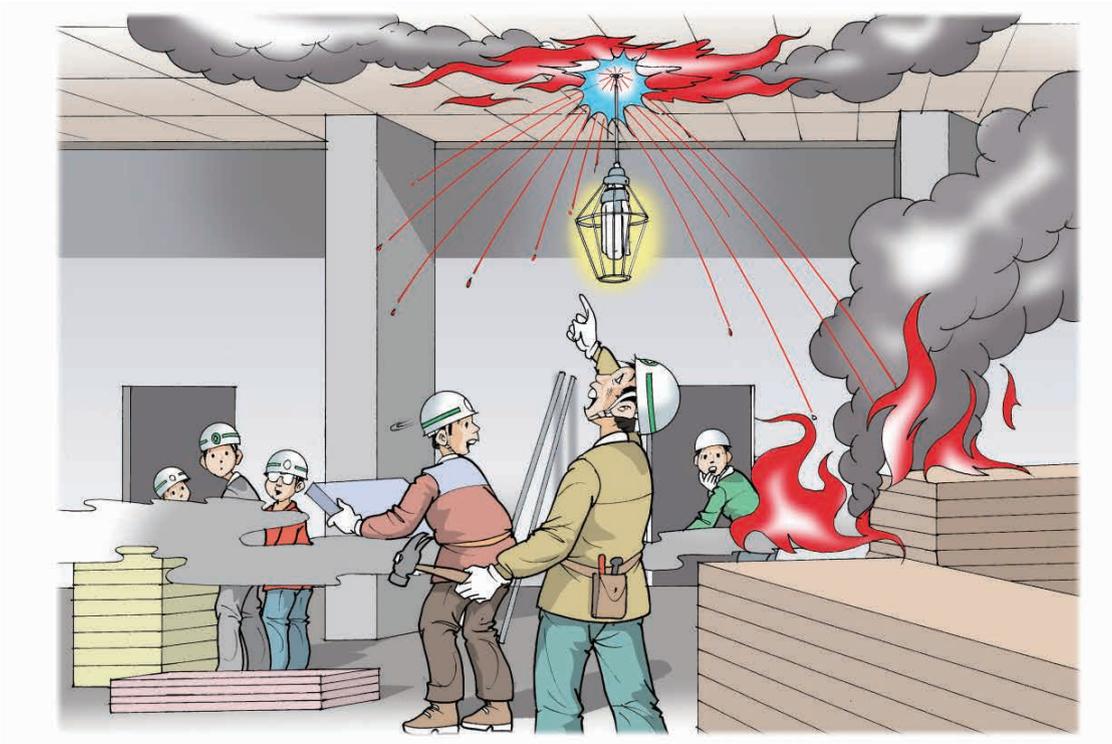
공사명	OO주상복합 신축공사	발생일시	2018. 6. 26.(화) 13:10
재해형태	화재	재해정도	사망 3명, 부상 37명
소재지	세종특별자치시 OO동	공사규모	지하 2층, 지상 24층, 7개동
재해개요	2018. 6. 26.(화) OO주상복합 신축공사 현장에서 지하주차장 천장에 설치한 가설조명 연결전선의 접속부 과열 및 열축적에 의한 절연파괴로 발생한 단락 불꽃이 천장 단열재와 하부에 쌓아둔 단열재 더미 등에 대형화재가 발생하여 작업자 3명이 질식되어 사망하고, 37명이 질식 또는 화상으로 부상당한 재해임

- 가설조명등 설치 시 전선 접속부의 전기적·기계적 방호조치 철저
- 가설조명등 접속부-단열재 사이 안전거리를 확보하고, 단열재 등 가연성물질은 지상 창고 등 화재로부터 안전한 장소에 보관
- 화재발생 시 작업자가 신속히 대피할 수 있도록 화재감지장치 및 비상경보체계 설치·운영

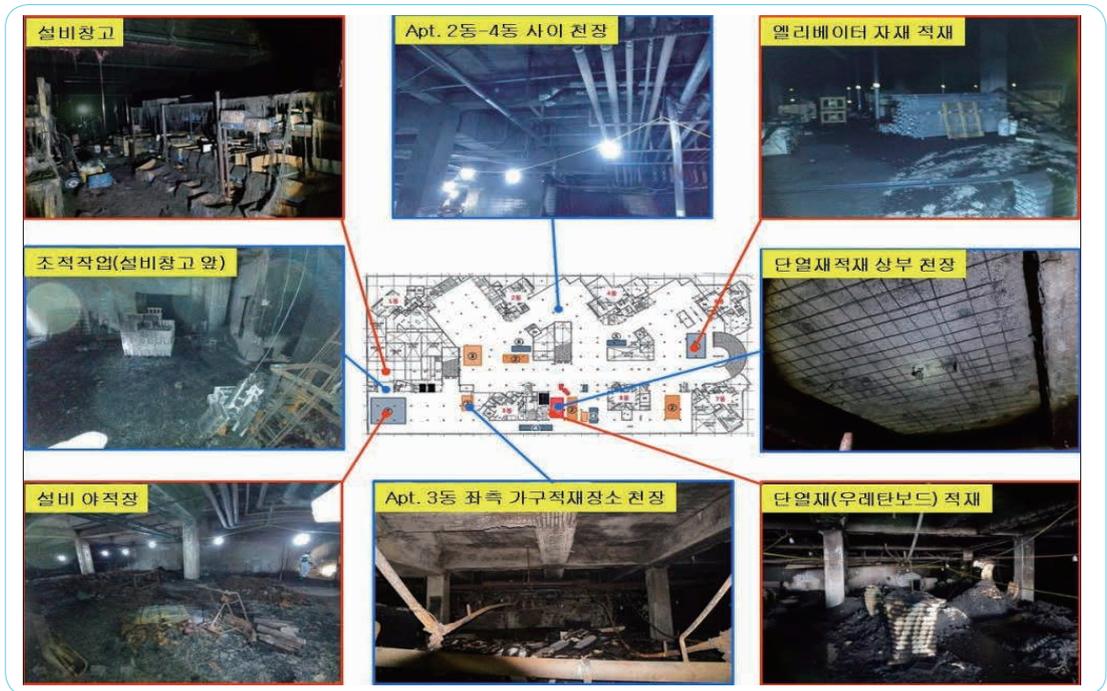
[사진1] 지하1층 구간별 화재에 의한 구조물·자재 등 피해상태

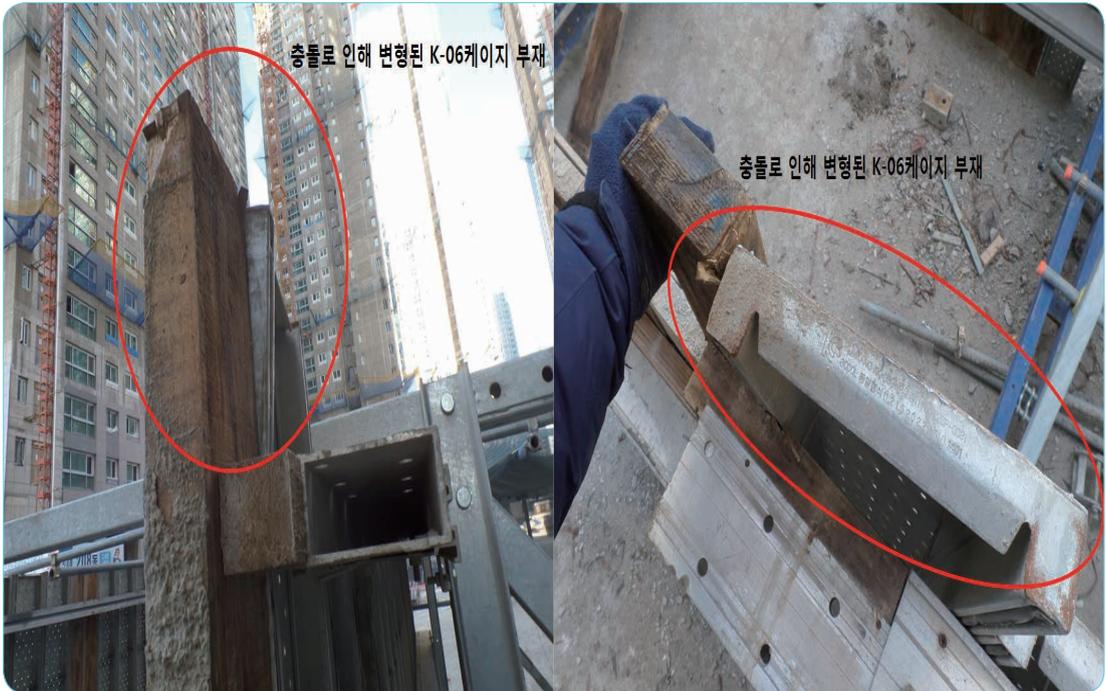
[사진2] 재해조사당시 G.C.S품의 손상부위 모습

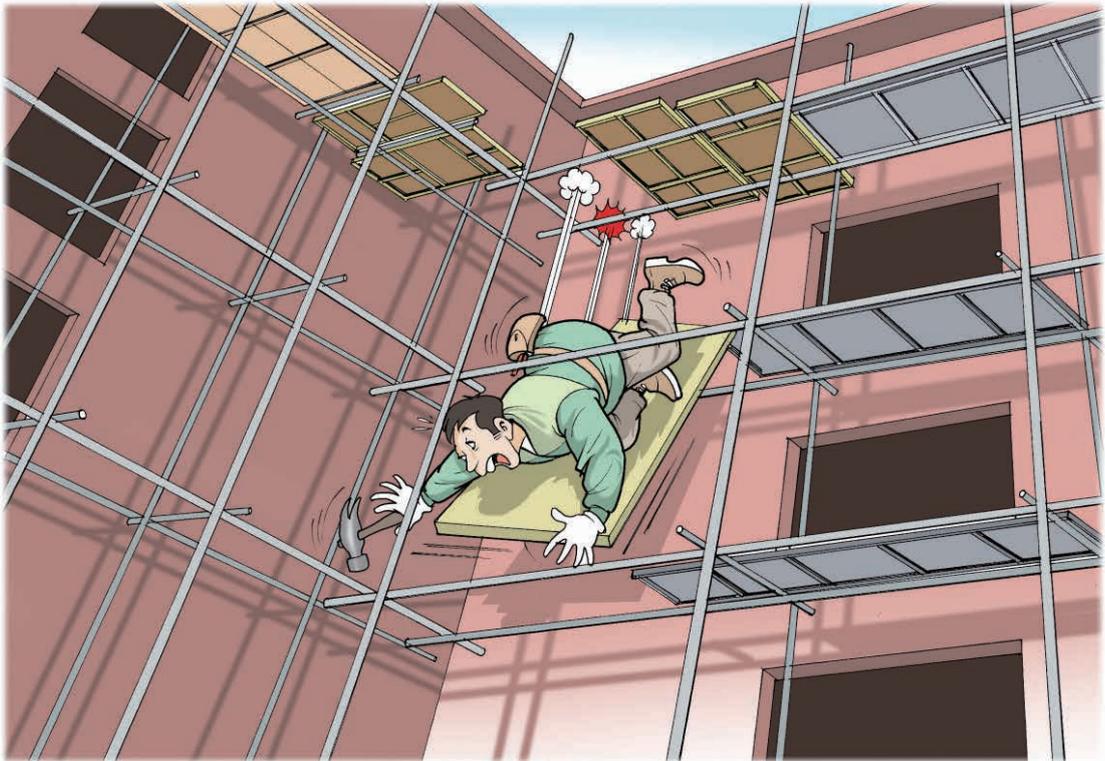
공사명	○○타운하우스 신축공사	발생일시	2018.4.13.(금) 15:15경
재해형태	떨어짐	재해정도	사망 1명
소재지	경기도 용인시	공사규모	지하 1층, 지상 4층 1개동
재해개요	2018.04.13.(금) 경기도 용인시 소재 ○○타운하우스 신축공사 현장에서 재해자가 외부비계에 설치된 작업발판(유로폼)을 밟고 이동 중 고정되지 않은 작업발판이 뒤집어지면서 약 9.85m 아래 바닥으로 떨어져 사망한 재해임

- 비계 작업발판 고정 철저
  - 비계의 높이가 2m 이상인 작업 장소에는 발판이 뒤집히거나 떨어지지 않도록 2군데 이상의 고정조치 철저
- 안전모 지급 및 착용 상태 확인 철저
  - 사업주는 근로자가 떨어질 위험이 있는 장소에서 작업시 안전모를 지급하고 착용토록 관리 철저

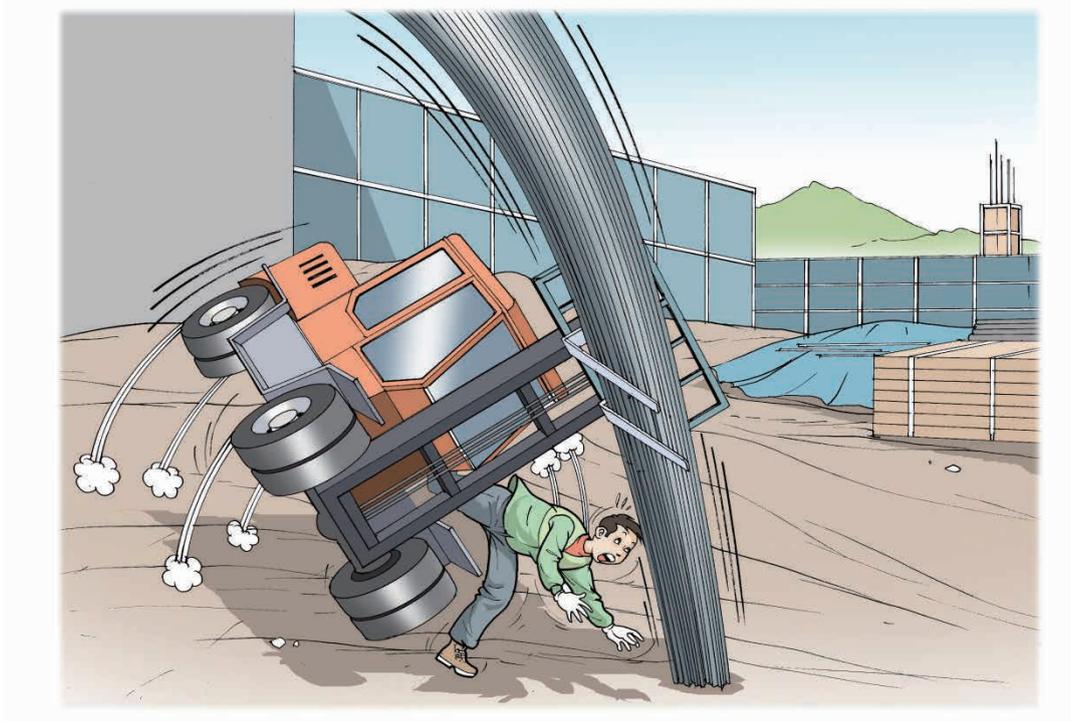
공사명	○○○○ 아파트신축	발생일시	2018.4.22(일) 11:12경
재해형태	깔림	재해정도	사망 1명
소재지	경북 구미시	공사규모	아파트 9개동, 615세대
재해개요	2018. 4. 22.(일) 11:12경 경북 구미시 소재 00000아파트 신축공사현장에서 재해자(철근가공반장)가 지게차에 철근(D10mm, 3.76ton)을 싣고 경사진 가설도로에서 좌회전하다가 지게차가 중심을 잃고 넘어지려하자, 지게차에서 내려 대피하던 중 지게차가 넘어지면서 떨어지는 철근에 깔려 사망

- 유자격자에 의한 지게차 운전
  - 사업주는 4.5톤 지게차를 운전할 경우「건설기계관리법」에 따라 건설기계 조종사 면허를 받은 자로 하여금 조종하도록 관리
- 장비유도자 배치
  - 사업주는 지게차를 사용하는 작업을 할 때 지게차가 넘어져 근로자에게위험을 미칠 우려가 있을 경우에 장비 유도자 배치

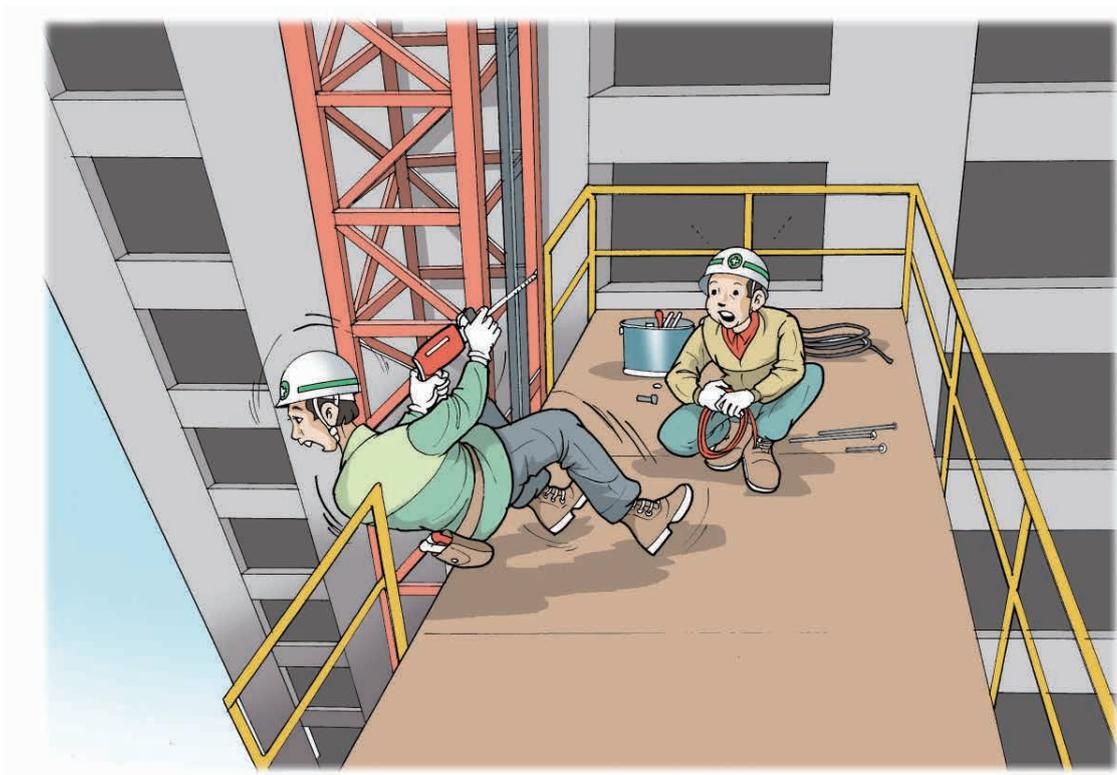
공사명	천안 ○○ 지역주택조합 신축공사	발생일시	2018.06.04(월) 13:50분경
재해형태	떨어짐	재해정도	사망 1명
소재지	충남 천안시 소재	공사규모	지상25층 19개동 아파트
재해개요	2018.06.04.(월) 13:50경 충남 천안시 소재 아파트 신축공사 현장에서, 재해자(연장설치공)가 건설용 리프트 운반구 지붕에서 월타이(Wall-Tie) 고정용 앵커볼트 천공작업 준비 중, 몸의 중심을 잃고 떨어져 사망한 재해임

- 건설용 리프트 연장설치 작업 중 추락방지조치 철저
  - 건설용 리프트 운반구 지붕에서 작업 시(볼트를 풀고 공구를 정리하는 등의 작업준비포함) 안전난간 설치 철저
  - 마스트와 월타이 앵커볼트 설치(천공) 등은 작업특성 상 부득이 안전난간을 해체(작업 시 작업공간 확보가 어려움)하여야 할 경우에는 안전대를 작업종료 시 까지 풀지 않고 작업 할 수 있는 위치에 안전대 부착설비를 설치(마스트 및 안전난간 등이 아닌 별도의 안전대 부착설비 설치하고 작업자는 반드시 안전대를 걸고 작업

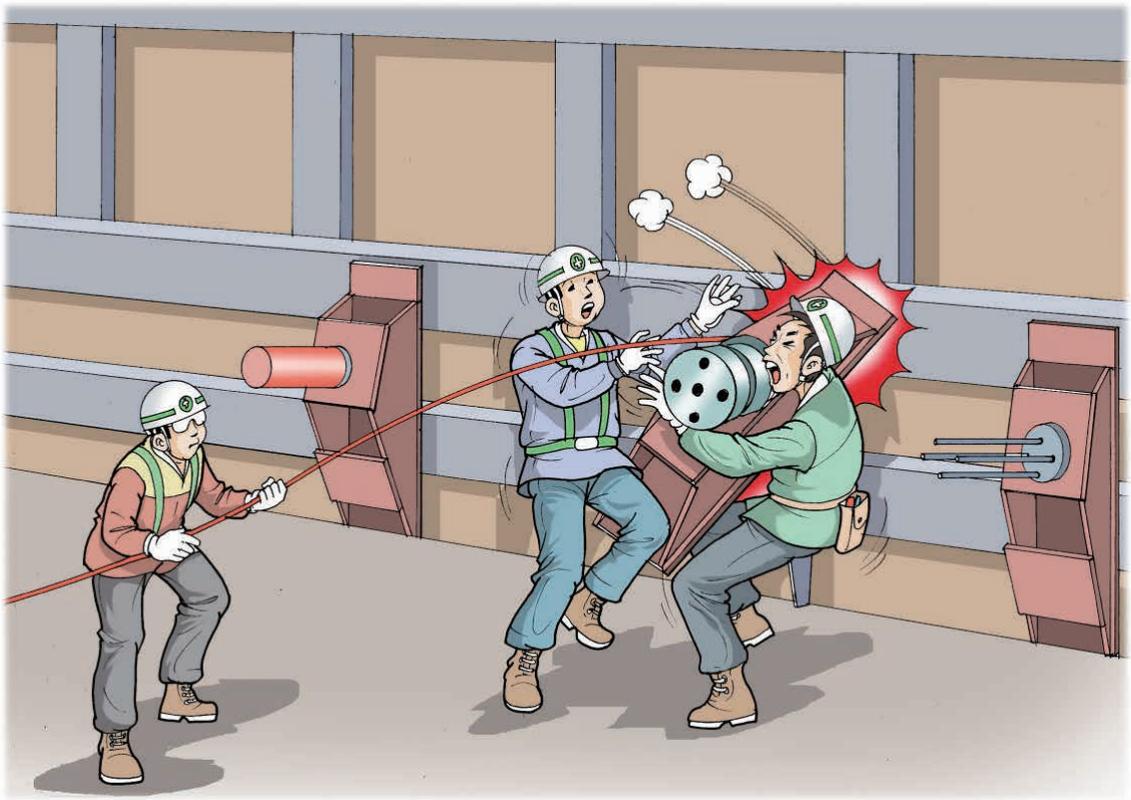
공사명	복합문화시설 신축공사	발생일시	2018. 1. 23(화) 08:57분
재해형태	맞음	재해정도	사망 1명
소재지	대전광역시 서구 △△동	공사규모	지하 2층, 지상 7층 1개동
재해개요	2018. 1. 23(화) 08:57분 경, 대전광역시 서구 소재 복합문화시설 신축공사 현장에서, 재해자가 어스앵커(Earth Anchor) 강선 인장작업 중 어스앵커 대좌(Bracket)가 회전하면서 인장기 실린더에 머리를 맞아 사망한 재해임

- 사전 흠막이지보공 부재 검수 철저 및 정기적인 손상여부 점검 실시
  - 사업주(현장대리인)는 현장에 반입된 흠막이지보공 부재에 대한 사전검수(단면결손 및 변형, 용접불량, 부식, 재사용 가설기자재 여부 등)철
  - 주기적인 점검을 통하여 결함이 있는 부재에 대한 교체, 보강 등 관리

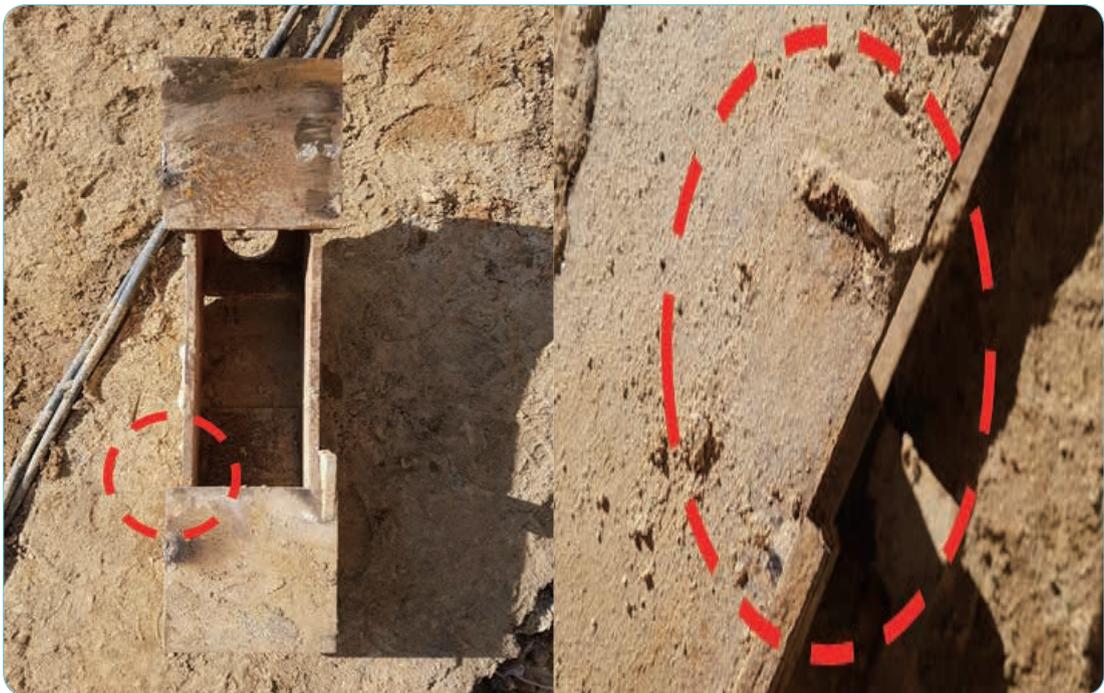
[사진2] 기인물 대좌 (ㄱ자 갈고리형강 탈락 상세)

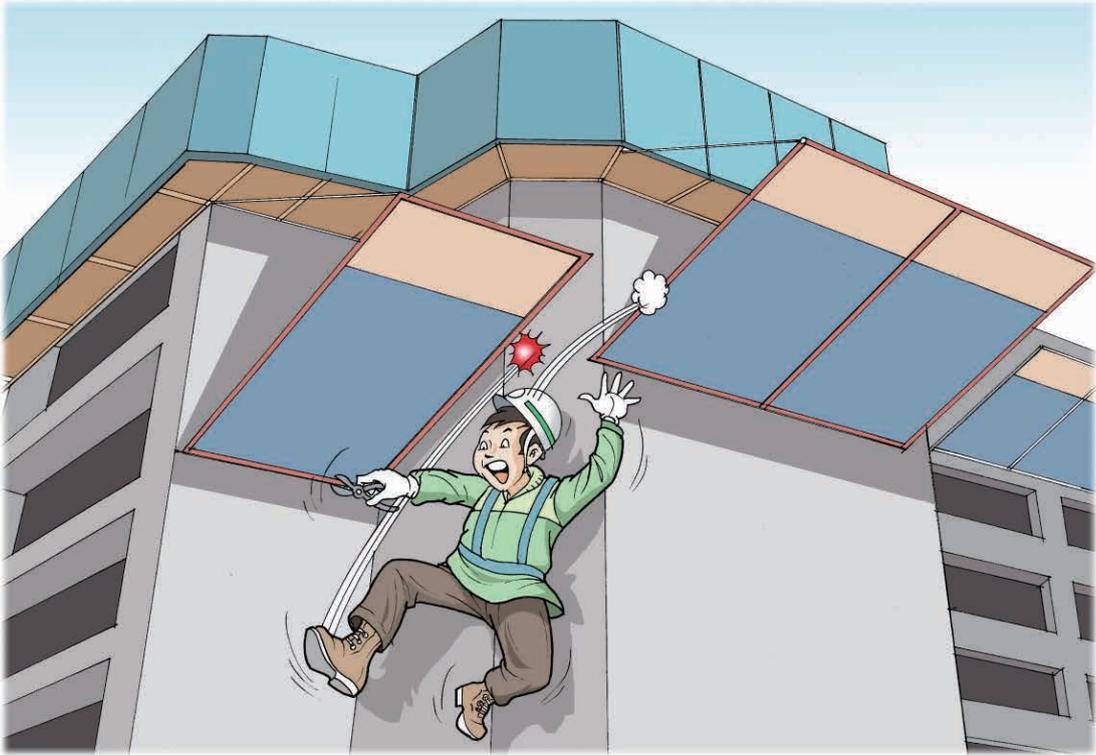
공사명	숙박시설 신축공사	발생일시	2018. 2. 26(월) 13:10분
재해형태	떨어짐	재해정도	사망 1명
소재지	세종특별자치시 △△동	공사규모	지하 3층, 지상 20층 1개동
재해개요	2018. 2. 26(월) 13:10분경, 세종시 소재 「○○건설(주) 숙박시설 신축공사」 현장에서 재해자(남, 가시설공)가 지상 3층 외벽(H=8.5m)의 안전방망(추락/낙하방지망 겸용) 설치 중 떨어져 사망한 재해임

- 안전방망 설치를 위한 고소작업 시 떨어짐 방지조치 실시
  - 건물 외벽 안전방망 설치 시 근로자의 떨어짐 사고를 방지하기 위한 안전대 착용 후 이를 안전하게 걸어 사용할 수 있도록 안전대 걸이(부착)설비를 설치하고 사용여부 관리감독 철저
  - 현장 여건을 고려한 작업방법 변경, 즉 고소작업대(차량) 등을 활용하는 등 떨어짐사고 예방을 위한 적극적인 작업방법을 검토/실시

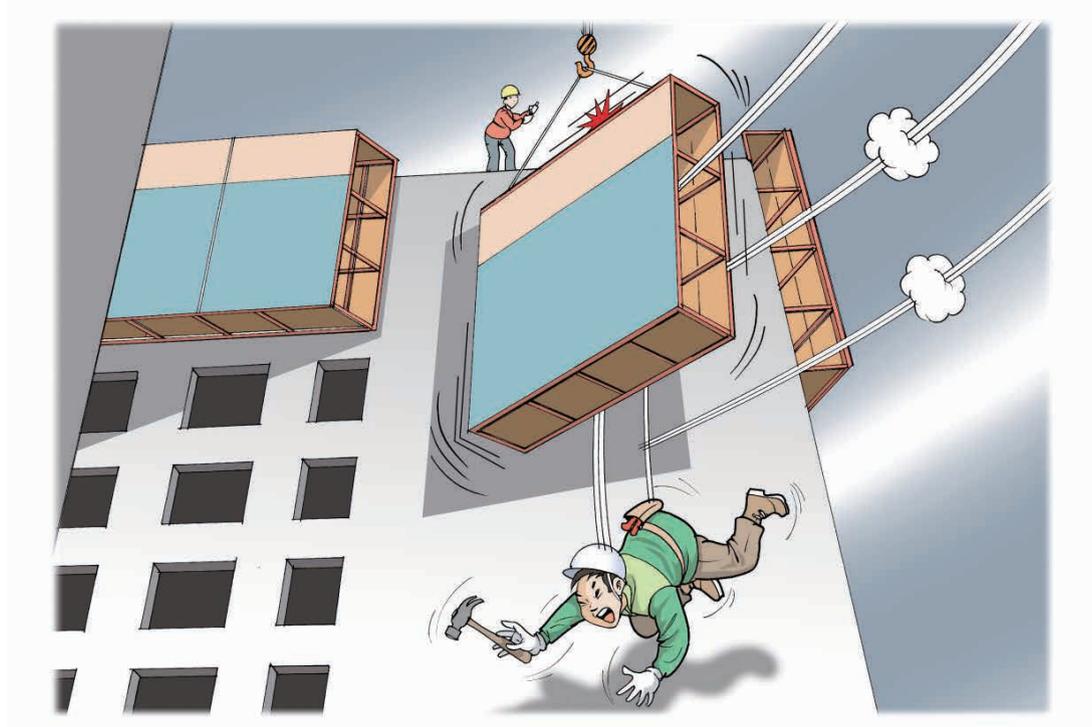
공사명	○○오피스텔 신축공사	발생일시	2018. 2. 28.(수) 13:10
재해형태	떨어짐	재해정도	사망 1명
소재지	경기도 의정부시	공사규모	지하1층, 지상19층, 1개동
재해개요	2018. 2. 28.(수) 13:10경, 경기도 의정부시 소재 OO건설(주) 오피스텔 신축공사 현장에서 지상 15층으로 주차타워 외부 갱폼 인양작업 중에 갑작스러운 돌풍으로 갱폼이 약 90° 회전되며 갱폼 고정용 와이어로프로 인양위치를 조정하던 재해자가 지상으로 떨어진(H≈42m) 재해임

- 전대 부착설비 설치 및 안전대 착용 철저
  - 사업주는 근로자가 갱폼 인양작업과 같이 추락 위험이 있는 장소에서 작업을 할 경우에 안전대 부착설비를 설치하고 안전대 착용한 후 작업하도록 조치
- 중량물 취급 작업계획서 작성 및 준수
  - 사업주는 갱폼과 같은 중량물을 취급할 경우에 추락, 낙하위험을 예방할 수 있는 안전대책을 포함한 중량물 취급 작업계획서를 작성하고 준수

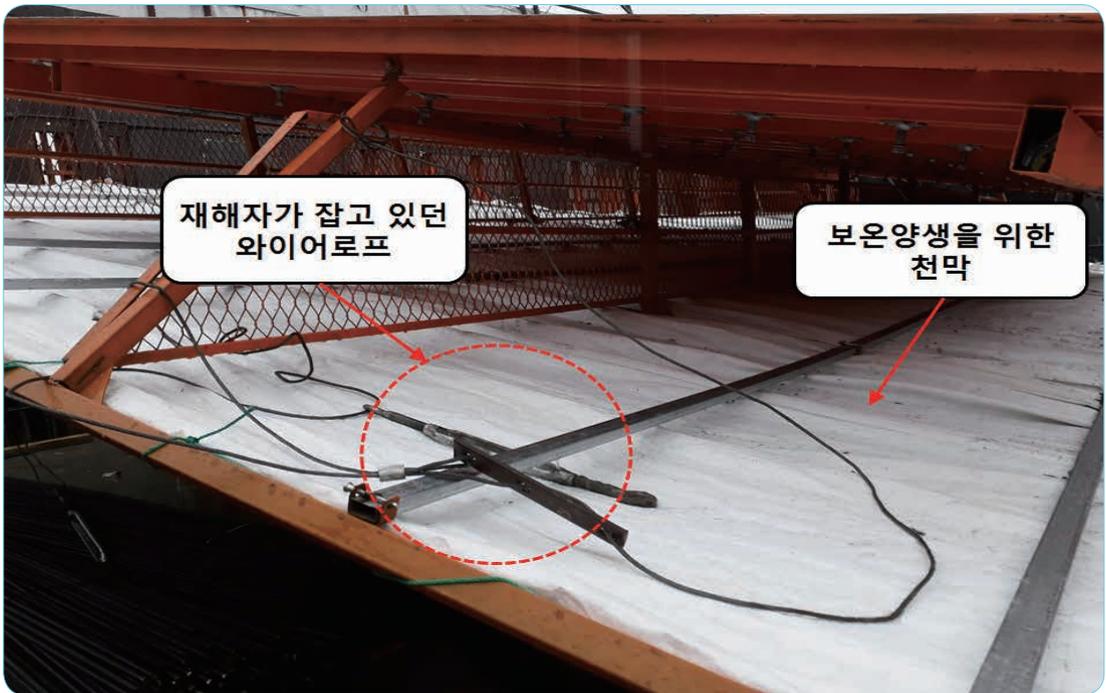
[사진2] 재해발생한 강폼 상태

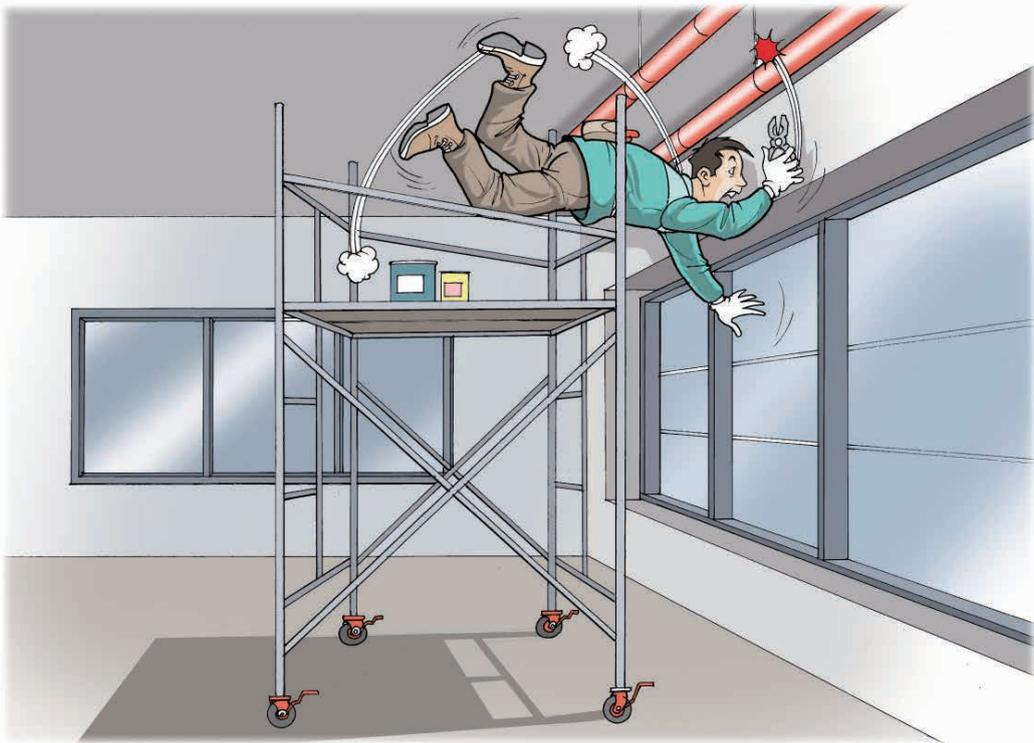
공사명	○○근린생활시설 신축	발생일시	2018. 4. 27.(수) 16:20
재해형태	떨어짐	재해정도	사망 1명
소재지	경기도 고양시	공사규모	지하2층, 지상7층, 1개동
재해개요	2018. 4. 27.(수) 16:20경 고양시 덕양구 소재 ○○플라자 신축공사 현장 5층에서 재해자가 이동식 비계에서 천장의 철선 제거작업 중 바닥으로 떨어져(H≒1.8m) 사망한 재해임

- 안전난간의 구조 및 설치요건 준수
  - 사업주는 근로자의 추락 위험이 있는 이동식비계 작업발판 위에서 작업을 하는 경우 안전난간의 구조 및 설치요건을 준수하여 안전 난간을 설치한 후 작업하도록 관리
    - ※상부난간대 : 0.9m~1.2m, 중간난간대 : 0.45m~0.6m
- 안전모 착용 철저
  - 사업주는 근로자가 추락할 위험이 있는 작업을 하는 경우 안전모를 착용하도록 관리감독 하여야 함

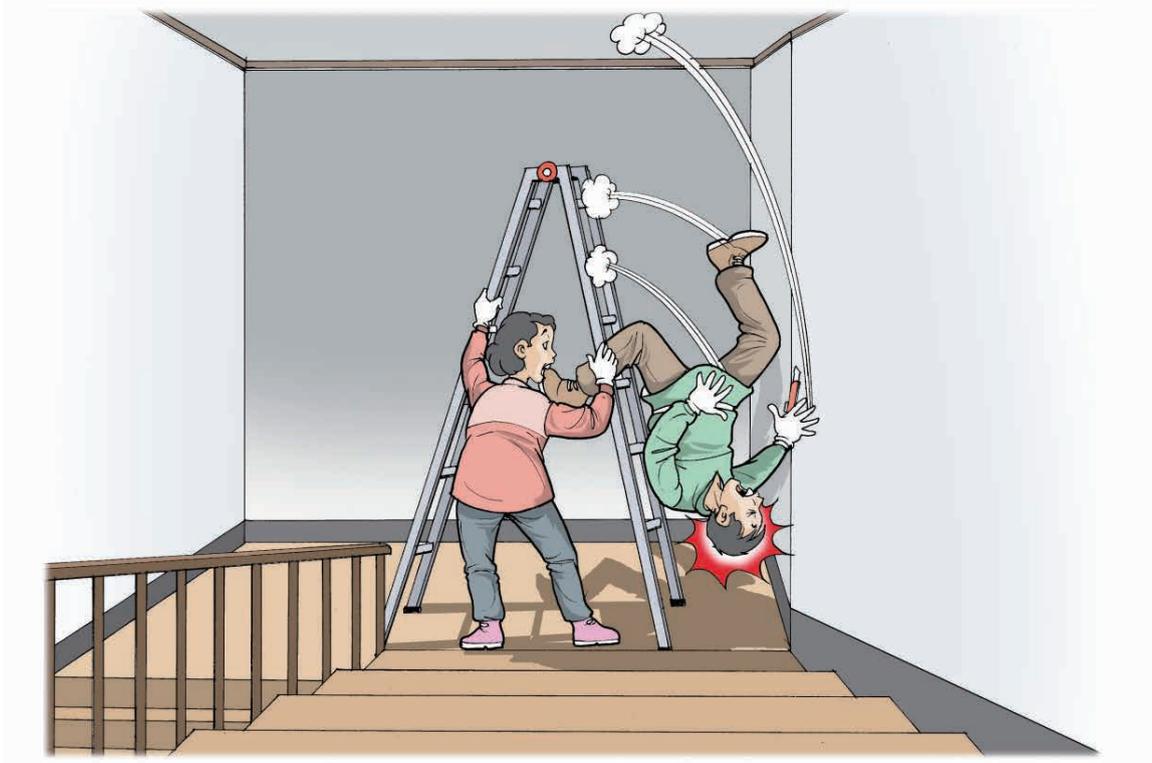
공사명	○○○○ 빌딩 신축공사	발생일시	2018.06.09.(토) 16:00경
재해형태	떨어짐	재해정도	사망 1명
소재지	서울시 강서구	공사규모	지하4층, 지상13층, 1개동
재해개요	2018.06.09.(토) 16:00경 서울시 강서구 소재 ○○○○빌딩 신축공사 현장 13층 계단참에서 재해자 (도장공, 만 67세)가 A형 사다리 위에서 천정에 비닐 보양작업을 하던 중 몸의 중심을 잃고 높이 약 2.3m 아래 계단참 바닥으로 떨어져 사망한 재해임

- 안전한 작업발판 설치·사용
  - 추락위험이 있는 작업 장소에서 작업을 진행 할 경우에는 A형 사다리 사용을 지양하고, 작업발판 및 안전난간이 확보된 비계 등(ex : 이동식 비계, 강관틀 비계)을 설치·사용
- 개인보호구 지급 및 착용 준수
  - 사업주는 근로자가 추락위험작업을 진행할 경우, 안전모 및 안전대를 지급하고 적정 착용여부 관리

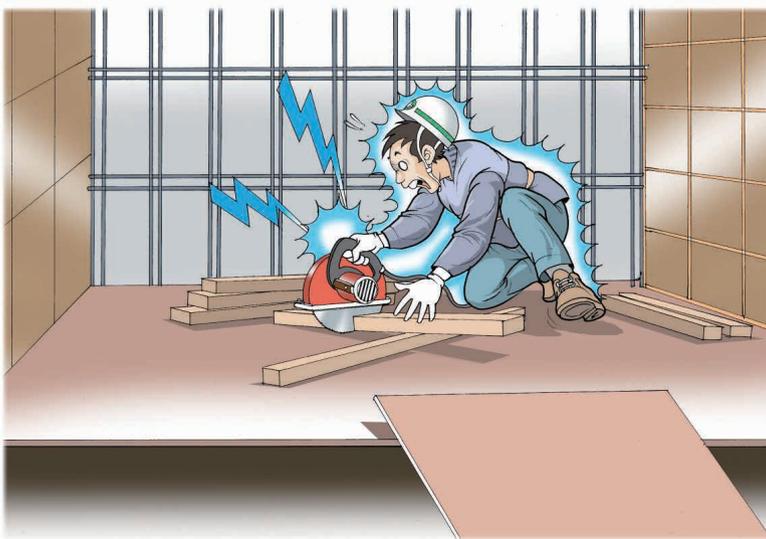
공사명	○○다가구주택 신축공사	발생일시	2018.03.14(수) 15:45분경
재해형태	감전	재해정도	사망 1명
소재지	경기 파주시	공사규모	지상2층, 1개동
재해개요	2018.03.14.(수) 15:45분경 경기 파주시 동패동 소재 (주)○○○○종합건설 「다가구주택 신축공사」 현장 지상 2층 계단참에서 휴대용 원형톱으로 거푸집 제작 및 설치작업 중이던 피재자가 절연파괴된 원형톱 금속제 외함의 누설전류에 감전되어 사망

- 전기기계·기구 전원코드 절연조치 철저
  - 사업주는 휴대용원형톱 등 전기기계·기구 전원코드의 절연피복이 손상되지 않도록 관리하고 피복이 손상된 배선은 즉시 기존 절연의 동등이상으로 절연을 보강하여 사용
- 감전방지용 누전차단기 상태 확인 철저
  - 사업주는 휴대용원형톱 등 전기기계·기구를 사용하기 위해 임시배선시 누전에 의한 감전위험을 방지하기 위해 해당 전로의 정격에 적합하고 확실하게 작동하는 누전차단기를 설치하고 작업 전 작동 여부를 확인, 이상이 발견되면 즉시 보수하거나 교체
- 전기기계·기구 접지 실시 철저
  - 사업주는 휴대용원형톱 등 전기기계·기구 사용시 누전에 의한 감전의 위험 방지를 위하여 전원코드에 접지극 포함여부 확인 및 가설분전반 접지 실시 및 접지저항값을 확인하고 작업

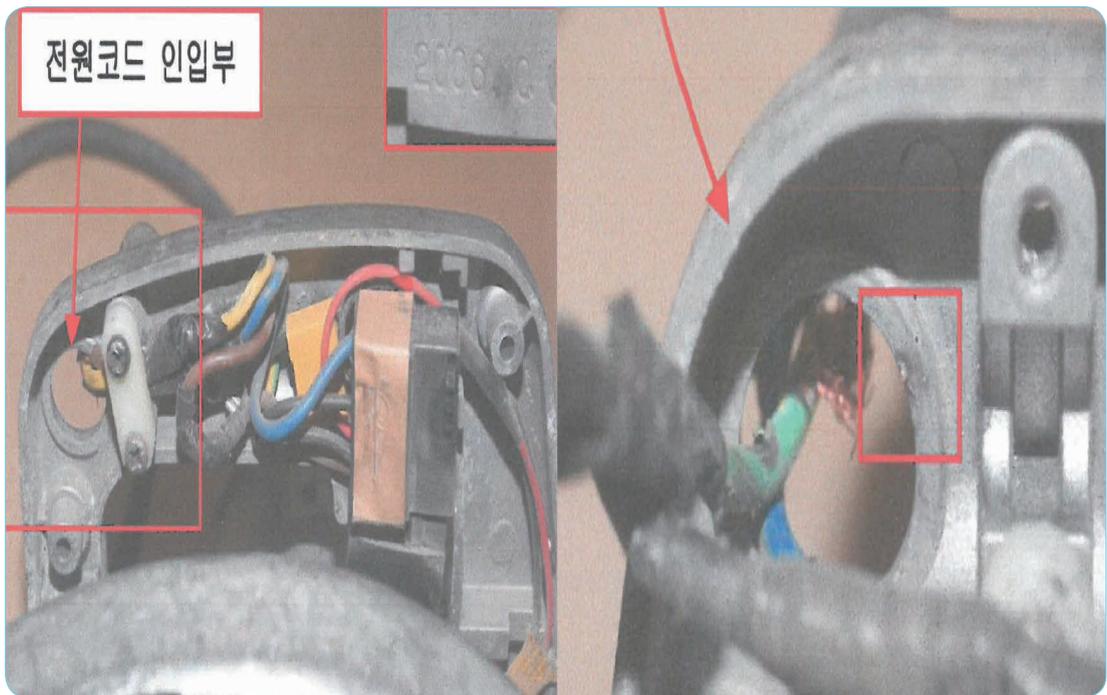
[사진2] 고속절단기 손잡이 내부 모습

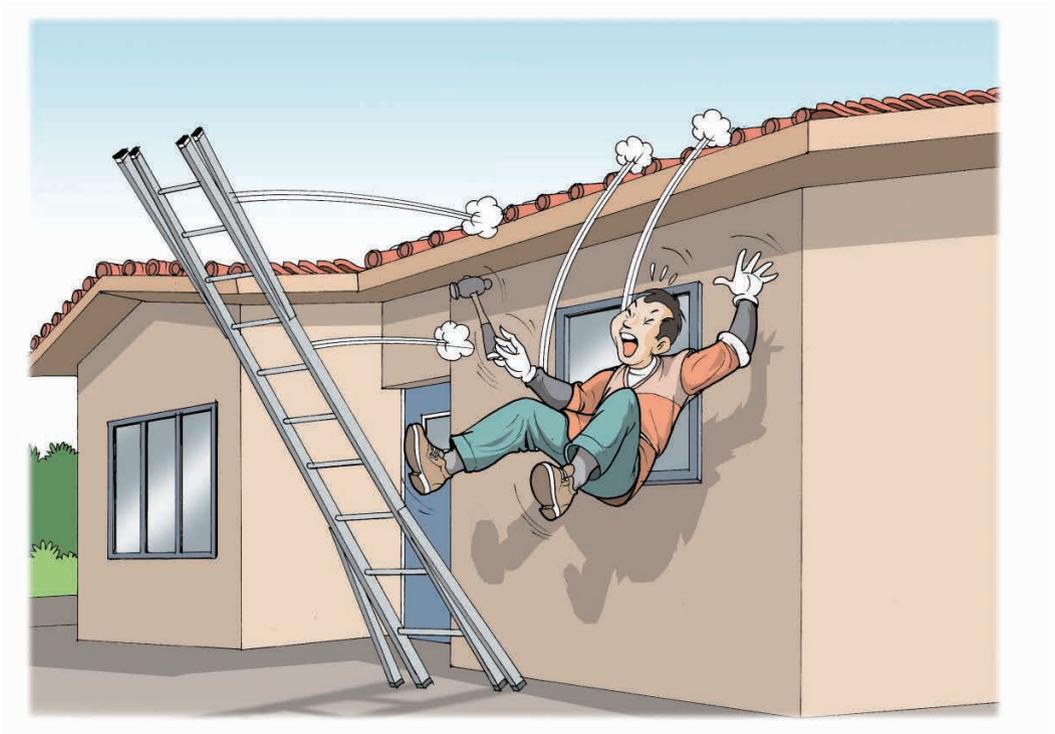
공사명	○○○단독주택 신축공사	발생일시	2018. 3. 31(토)
재해형태	떨어짐	재해정도	사망 1명
소재지	전남 ○○군	공사규모	지상1층 1개동
재해개요	2018.03.31.(토) 17:30경 「000 단독주택 신축공사」현장에서 피해자가 단독주택 경사지붕에 기와 설치작업 후 사다리를 사용하여 내려오던 중 실족하여 테라스 콘크리트 바닥으로 떨어져(H≈3m) 사망한 재해임

- 사다리식 통로 안전조치 철저
  - 사다리식 통로를 설치할 때에는 사다리를 걸쳐놓은 지점으로부터 상단을 60cm이상 올라가도록 설치하고, 사다리를 고정하거나 인력에 의해 지지되도록 하는 등 넘어지는 것을 방지하기 위한 조치 철저
- 개인보호구 지급 및 착용 관리 철저
  - 근로자가 떨어질 위험이 있는 장소에서 작업하는 때에는 근로자에게 안전모 등 개인보호구를 지급하고 착용 관리 철저

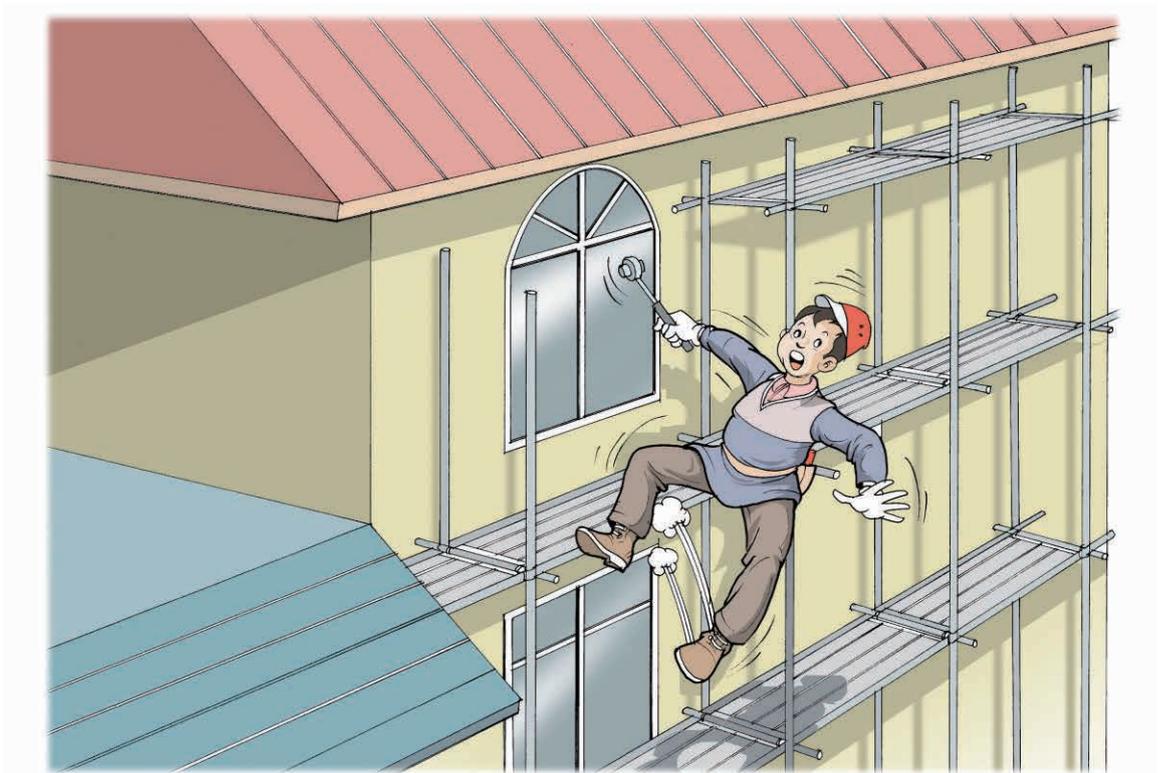
공사명	000 주택 리모델링 공사	발생일시	2018.06.21.(목) 15:00경
재해형태	떨어짐	재해정도	사망 1명
소재지	경기도 가평군	공사규모	주택 1개 동
재해개요	2018.06.21.(목) 경기도 가평군 소재 000 주택 리모델링 공사 현장에서 재해자가 비계 조립작업을 위해 이동 중 바닥으로(H≒6m) 떨어져 사망한 재해임

- 안전대 부착설비 설치 철저
  - 비계 조립작업 시 근로자가 떨어질 위험이 있는 경우에는 안전대 부착설비를 설치하고 근로자가 안전대를 걸고 작업하도록 관리
- 근로자 개인보호구(안전모, 안전대) 지급 및 착용 철저
  - 비계 조립작업 등 떨어짐 위험이 있는 장소에서 작업하는 근로자에게 안전모와 안전대를 지급하고 착용여부 관리감독

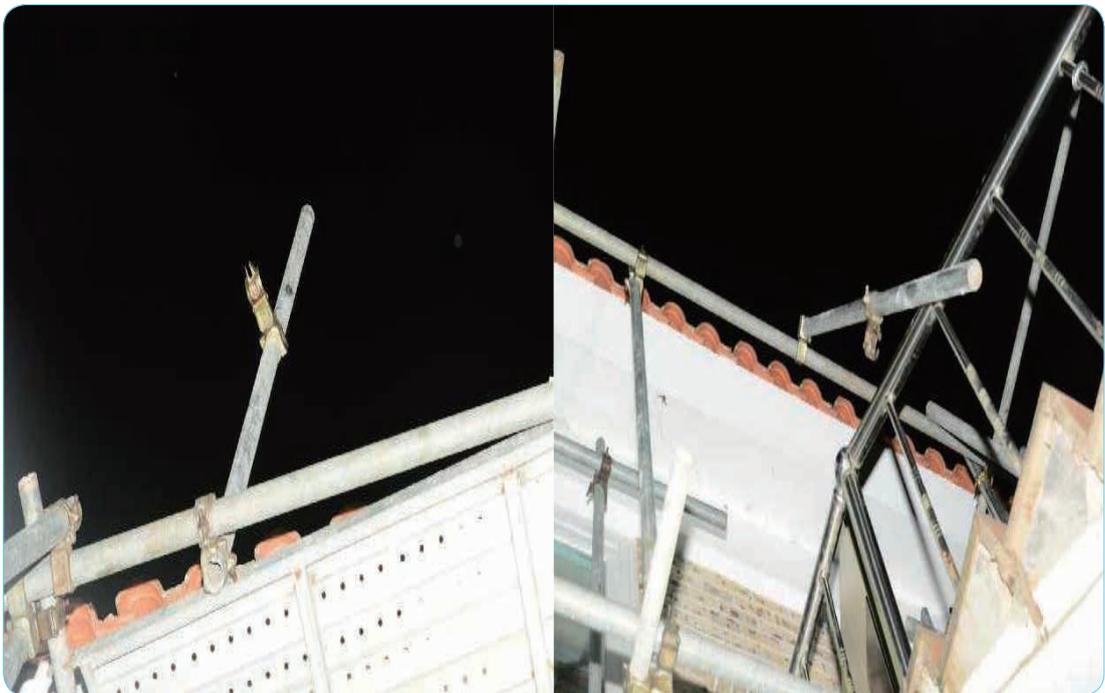
[사진2] 작업구간 왼쪽의 비계기둥(좌) / 재해발생 작업부의 비계기둥(우)

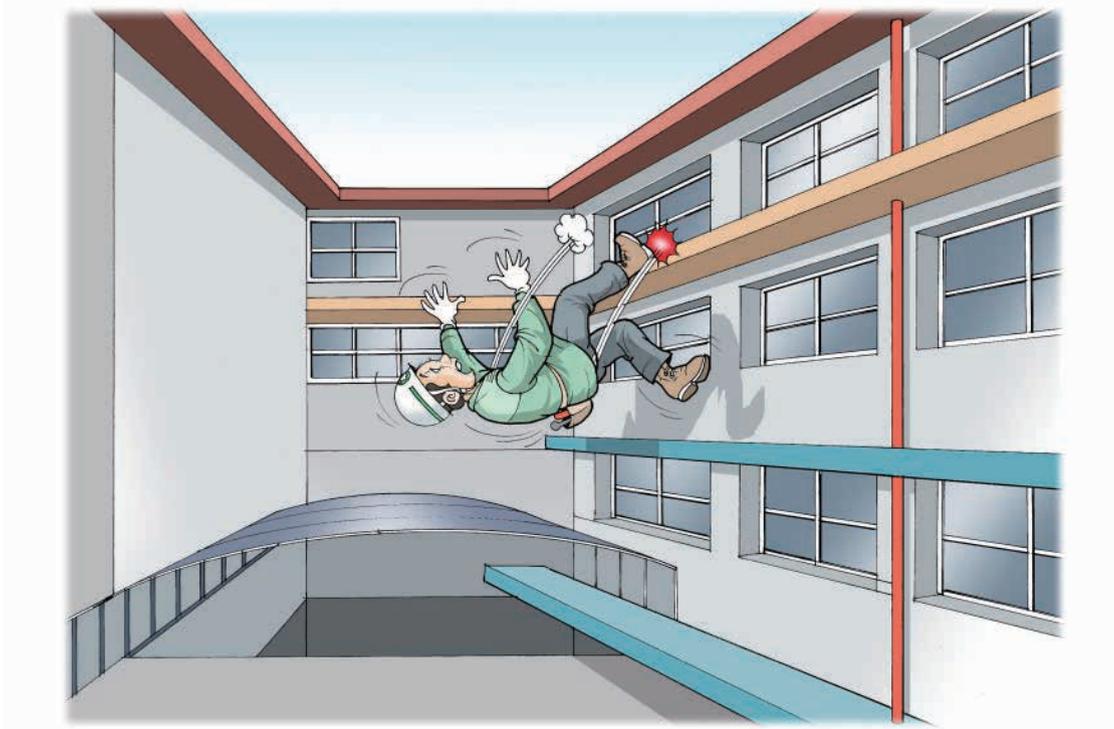
공사명	○○초교 보수공사	발생일시	2018.04.02(월) 15시00경
재해형태	떨어짐	재해정도	사망 1명
소재지	서울 서대문구	공사규모	교사동 3개동(지상 4층) 보수공사
재해개요	2018.04.02(월) 15:00경 서울시 서대문구 소재 시공하는 ○○초교 균열 등 보수공사 현장에서 재해자가 교사동 2관 4층 바닥 외부의 캐노피(빛물막이용 돌출구조물) 보수를 위한 칼라강판 설치 작업 중, 1층 바닥(H≒9.9m)으로 떨어져 사망한 재해임

- 추락방지를 위하여 작업여건에 적합한 작업발판 설치 사용
  - 근로자가 추락할 위험이 있는 장소에는 현장여건 등을 고려하여 작업발판용 설비(달비계, 곤돌라 등)를 설치하여 사용
- 안전대 부착설비 설치 및 보호구 착용 준수
  - 추락할 위험이 있는 장소에 작업발판 또는 설비 등이 설치 곤란할 경우에는 안전대 부착설비를 설치하고 안전대를 착용토록 관리

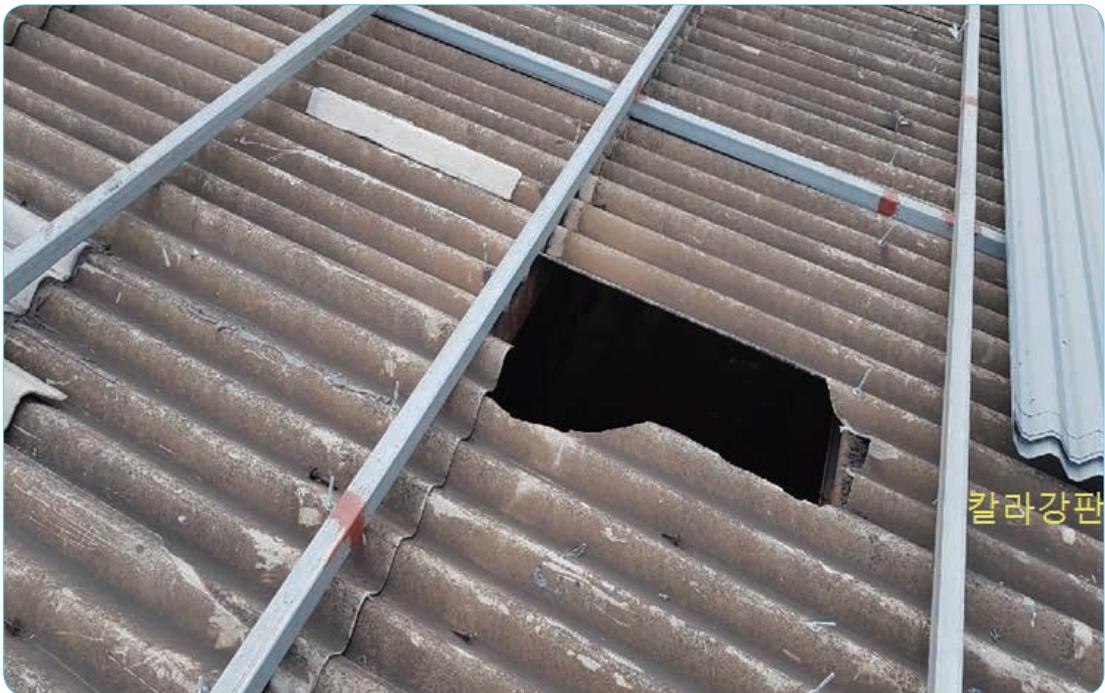
[사진2] 파손된 슬레이트
