# 건설 중대재해 사례와 대책

2018. 11

고용노동부

산업재해예방  
안전보건공단

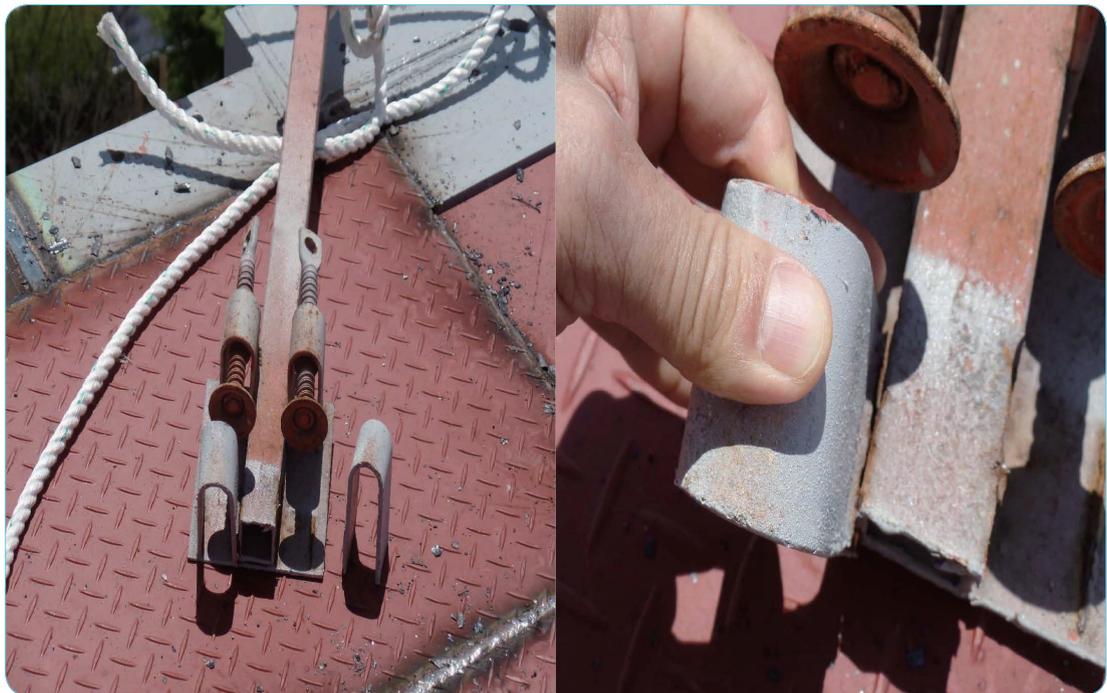
[사진2] 안전난간 기동재에서 분리된 기동재 고정 하부 철물(용접부위 부식진행)

- 추락할 위험이 있는 장소에서의 추락방지조치 철저
  - 작업발판 및 통로의 끝이나 개구부로서 근로자가 추락할 위험이 있는 장소에는 안전난간 등 방호조치를 충분한 강도를 가진 구조로 설치
