## 재해 개요

- '19.04.16.(화) 08:30분경 경남 장영군 영산면 소재 OO중공업(주)가 시공하는 『고속국도 제OO호선 OO~OO간 건설공사(제O공구)』 현장에서 피재자(형틀공)가 봉산2교 P2 코핑 상부에서 이동식 크레인(110ton)에 매단 좌측 코핑 거푸집 해체 작업 중, 우측 코핑 거푸집이 탈락되면서 높이 약 17.4m에서 떨어져 사망한 재해임

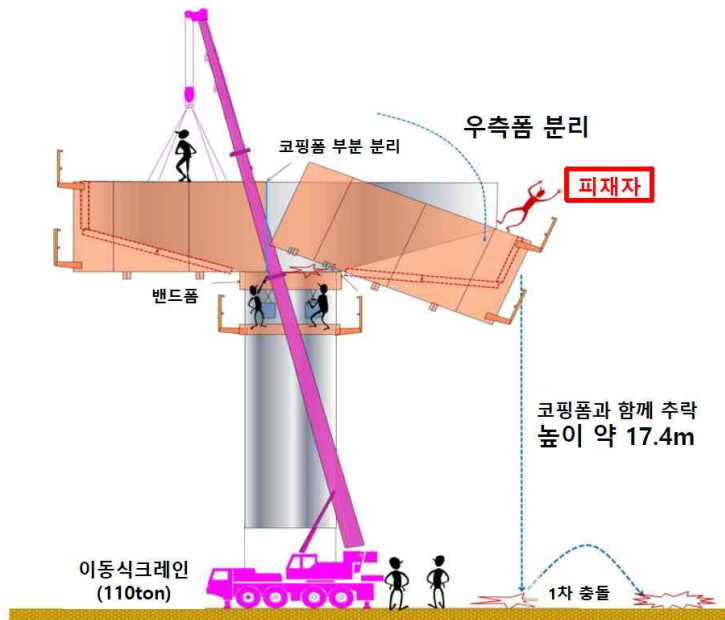
- 거푸집 조립도 미준수
  - 사업주는 거푸집을 조립하는 경우에는 그 구조를 검토한 후 조립도를 작성하고 그 조립도에 따라 조립하여야 하나, 조립도를 준수하지 않고 볼트 체결수 미준수
- 작업발판 일체형 거푸집의 안전조치 미실시
  - 사업주는 거푸집을 해체하는 경우에는 인양장비에 매달기 전에는 지지 또는 연결철물을 미리 해체하지 않도록 하여야 하나, 인양장비에 매달기 전에 거푸집의 볼트를 먼저 해체함

- 거푸집 조립도 준수 철저
  - 사업주는 코핑 거푸집을 조립·해체하는 경우에는 구조검토에 따른 조립도 작성 및 조립도를 준수하여 작업하여야 함.
- 작업발판 일체형 거푸집의 안전조치 실시
  - 사업주는 코핑 거푸집을 해체하는 경우에는 거푸집을 인양장비에 매단 후 지지 또는 연결철물을 해체하여야 하며, 매달기 전에 미리 해체하지 않도록 관리감독하여야 함.
