## 재해 개요

- 2019.10.31.(금) 16:30경 시설물 연간 유지보수 공사현장에서 고속도로 IC 램프(J) 차로확장 작업을 하기 위해 백호우 붐대에 브레이커를 장착하여 기존 램프도로 가장자리 U형 측구 구조물 파쇄 작업 도중 파쇄된 콘크리트 파편이 비산 되면서 피해자의 왼쪽 안면 턱 부위를 강타하여 병원 후송 치료 중 사망한 재해임

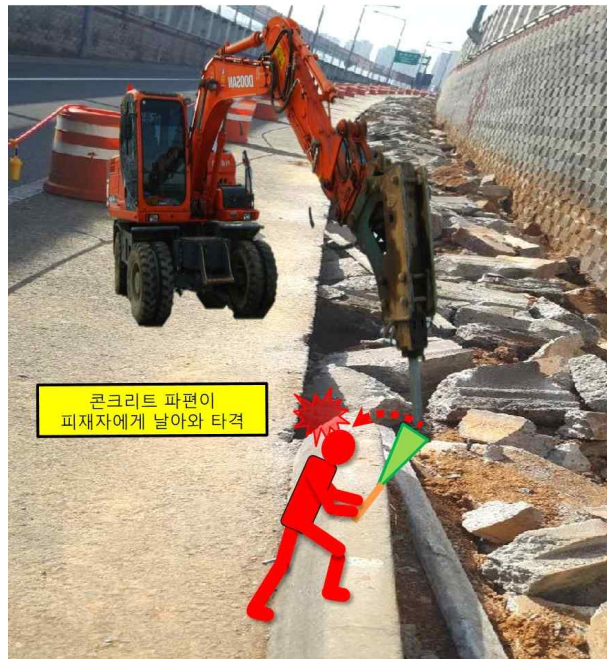
- 비래물에 의한 위험의 방지 조치 미실시
  - 파쇄 작업시 콘크리트 파편이 날라올(비래) 위험이 있는 경우 근로자가 접근할 수 없도록 출입금지 구역을 설정 후 근로자 출입통제를 하여야 하나 미조치 상태에서 작업을 함
- 작업계획서 미작성
  - 차량계 건설기계 작업시 작업방법, 종류와 성능, 운행경로에 대한 작업계획서를 작성하고 그 계획에 따라 작업을 하여야 하나 미작성 상태에서 작업을 함

- 비래물에 의한 위험의 방지 조치 실시
  - 파쇄 작업시 콘크리트 파편이 날라올(비래) 위험이 있는 경우 근로자가 접근할 수 없도록 출입금지 구역을 설정 후 근로자 출입통제를 하여야 함
- 작업계획서 작성
  - 차량계 건설기계 작업시 작업방법, 종류와 성능, 운행경로에 대한 작업계획서를 작성하고 그 계획에 따라 작업을 하여야 함
