## 재해 개요

- 2019년 10월 4일(금) 13:10경, 「소음저감시설 설치공사」 현장에서 방음터널 지붕 상부의 방음판(t=10mm, 강화유리) 고정용 프레임 틈새의 방수작업을 위해 방음터널 지붕의 끝단부 또는 빗물받이 판을 밟고 이동하던 중 몸의 중심을 잃고 방음판이 미설치된 개구부(2.6m×1.1m) 아래 약 7.8m 지상 바닥으로 떨어져 사망한 재해임

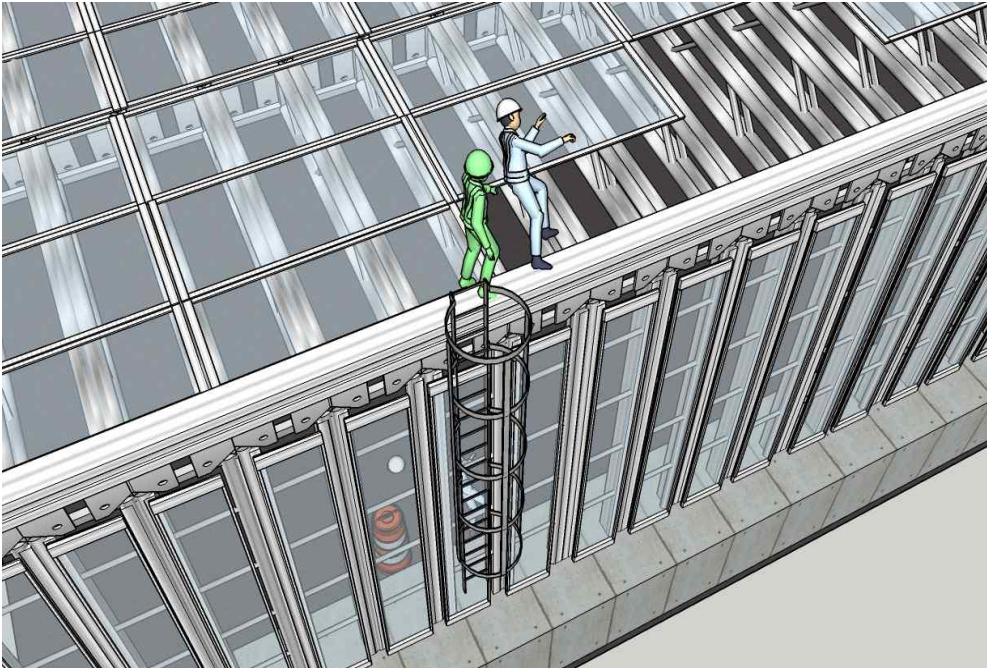
- 철골조 방음터널 곡면 지붕 작업 중 추락방지 조치 미흡
  - 7.8m높이의 철골조 방음터널 곡면 지붕으로 지붕을 강화유리로 덮는 마감공사 중 일부 방음판이 미설치 되어 부득이 개구부가 발생된 상태에서
  - 추락재해예방을 위한 안전대 부착설비 및 지붕 하부에 방호망을 설치하지 않고 방수작업을 위해 이동 중, 방음판이 미설치된 개구부(2.6m×1.1m)사이로 추락하여 재해가 발생함

- 철골조 방음터널 곡면 지붕 작업 중 추락방지 조치 철저
  - 철골조 방음터널 곡면 지붕작업 시 추락재해 예방을 위해 안전대 부착설비를 설치하고 작업자에게 안전대를 반드시 부착설비에 걸고 작업하도록 하여야 하며,
  - 더불어, 지붕 하부에 추락방호망을 설치하고 작업하도록 해야 함
