## 재해 개요

- 2020.10.28.(수) 04:55분경 충북 소재 0000(주) △△터널 등 8개소 LED교체 사업 현장에서 피해자(교통차단차량 운전자)가 갓길에 정차한 동료작업자의 교통차단차량 보조석에서 차량을 옮겨 타기 위해 내리던 중 교량 하부로 떨어져 (높이:51m) 사망한 재해임

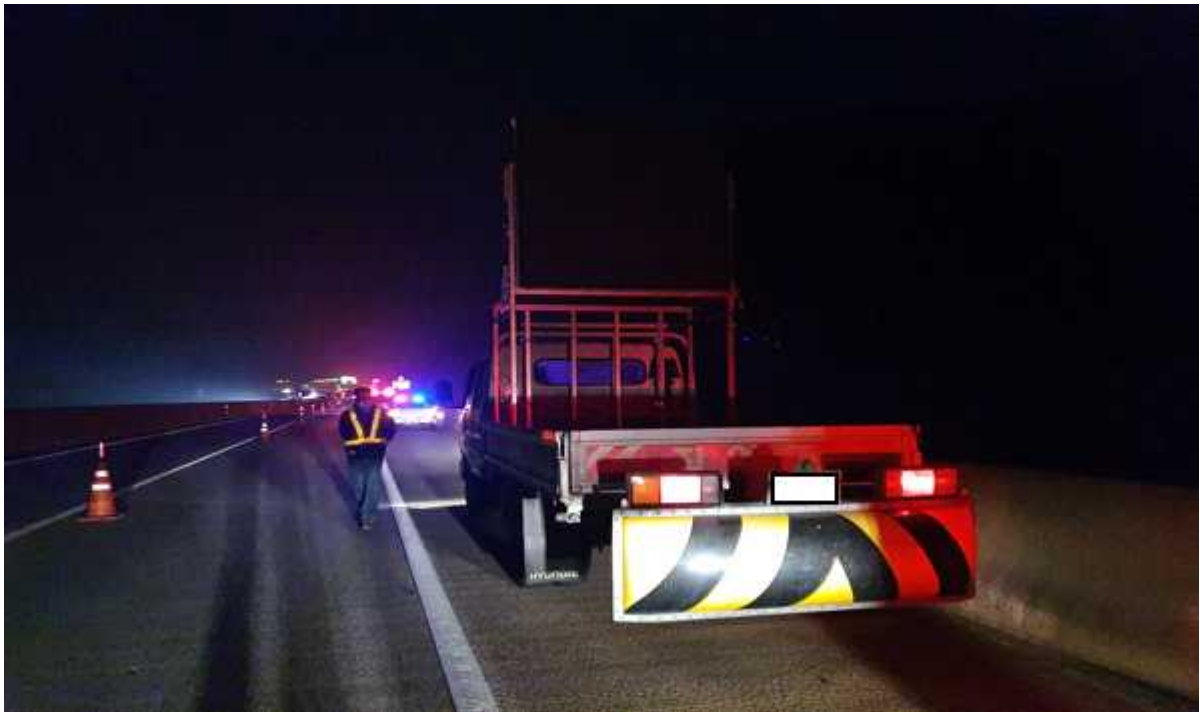
- 차량 하차 장소 및 방법에 대한 관리·감독 미흡
  - 차량 회수를 위한 과정에서 차량 하차 및 이동이 예정되어 있었음에도 불구하고 추락 위험이 있는 교량 갓길에 정차시 피해자의 하차 방법 등에 대한 관리·감독이 미흡함

- 차량 하차 장소 및 방법에 대한 관리·감독 철저
  - 작업자가 추락 위험이 없는 안전한 장소에서 하차할 수 있도록 차량 회수 경로를 계획하고, 부득이하게 교량 등 추락 위험이 있는 장소에서 하차 해야할 경우 안전한 방법으로 하차하도록 관리·감독 실시
- 차량계 하역운반기계 접촉방지 유도자 등 배치
  - 차량계 하역운반기계 등에 접촉되어 근로자가 위험해질 우려가 있는 장소에는 유도자 또는 작업 지휘자를 배치하여 그 차량계 하역운반기계 등을 유도하여야 하며, 차량계 하역운반기계 등의 운전자는 유도하는대로 따라야 함
- 차량과 근로자와의 충돌을 예방할 수 있는 안전장치 설치(권고사항)
  - 대형 화물차량 후진 시 운전자의 차량후방 시야 확보를 위한 후방카메라, 후방감지기 및 후진시 경보음 발생으로 차량 반 근로자가 인지 할 수 있도록 후진경보기 등을 설치
