재해 개요

- 2021. 1. 5.(화) 10:19분경 경북 김천시 부곡동 소재 20년 전기자동차 공공급속충전기 설치공사 현장에서 (주)○○ 소속 재해자가(남, 64)가 전기자동차 충전기 전원공급용 전선을 전주에 설치·고정하는 작업을 하던 중 전주에서 약 4m 아래 바닥으로 추락하여 사망한 재해임

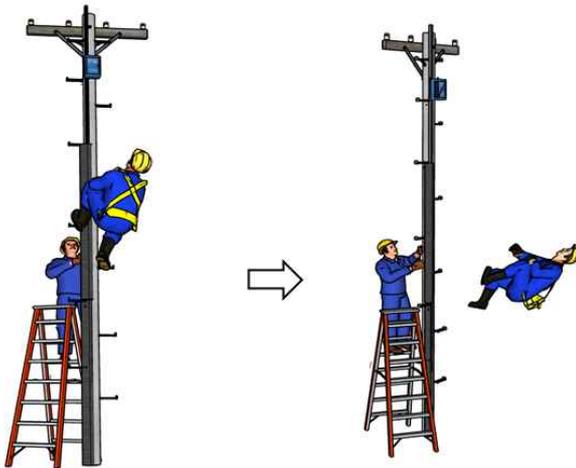
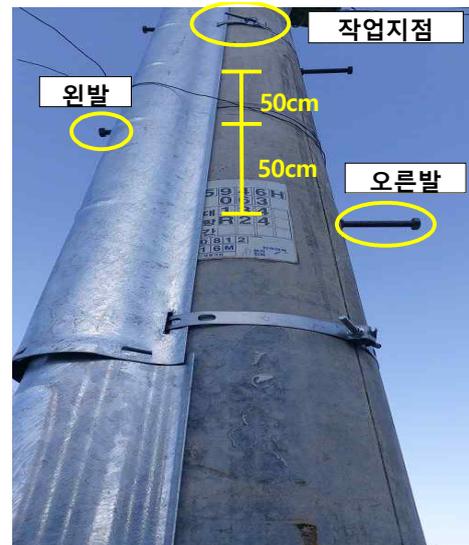
- 추락방지조치 미실시
 - 전주 상에서 전선 고정, 반월관 설치 등 이동 및 작업을 하면서 고속작업대를 활용하거나 별도의 작업발판을 설치하지 않은 상태에서 안전대를 부착하지 않고 작업 중 추락사고 발생

- 추락방지조치 철저
 - 전주 상에서 전선 고정, 반월관 설치 등 이동 및 작업 시 안전대(3중)를 착용하고 U자걸이와 보조침줄 등을 부착하여 작업하도록 하거나,
 - 고소작업대(버킷 부착형 고소작업대 등)를 활용하는 등의 방법으로 추락방지조치를 하여야 함
