## 재해 개요

- 2021년 3월 30일(화) 08:34경 OO건설(주)에서 시공하는 경기도 남양주 소재 현장에서 철근콘크리트공사 협력업체 (주)OO건설 소속 재해자가 교각 기둥 거푸집 해체 중 거푸집을 결속하고 있는 마지막 수평볼트를 해체하는 순간 교각 기둥과 거푸집 사이가 벌어지며 발생한 개구부로 빠져 추락·사망한 재해임

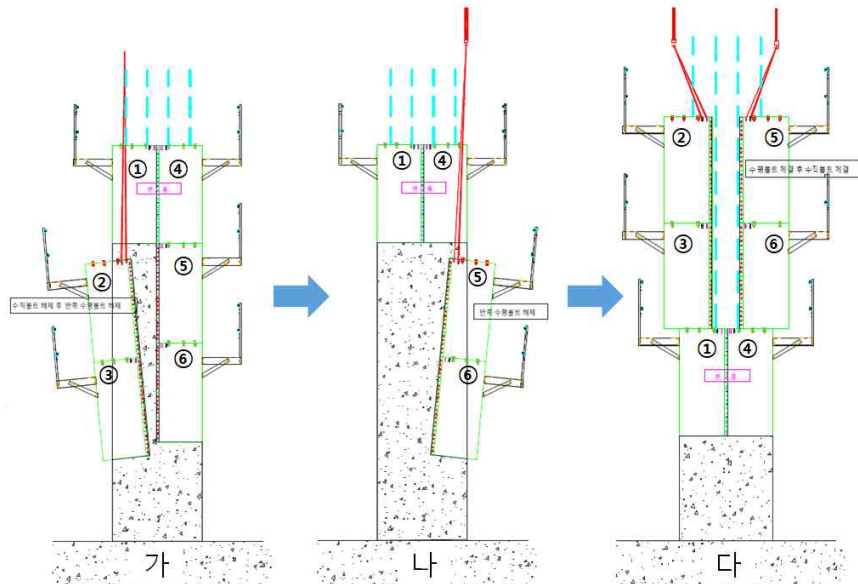
- ※ 작업 순서 : ①1번과 2·3번(연결) 거푸집 해체 ②4번과 5·6번(연결) 거푸집 해체,  
③거푸집 내부 박리제 도포 등 작업 ④1·4번 거푸집 상부에 2·3·5·6재설치

- 교각 기둥 강재거푸집 해체 작업 중 안전대 미체결
  - 재해자는 안전고리가 2개 달린 안전대를 착용하였으나 2번 거푸집에서 작업을 완료한 후 건너편 5번 거푸집으로 이동할 때, 안전대 안전고리 2개를 모두 안전난간에 체결하지 않고 이동을 시도하다 추락
- 교각 기둥 강재거푸집 해체 작업과 관련한 안전교육 및 숙지 불충분
  - 교각 기둥 강재거푸집 해체 작업과 관련하여 현재 시공계획서 작성 및 작업 직전 T.B.M 실시 등 교육을 실시하고 있으나, 작업자가 가장 위험한 작업인 마지막 수평볼트를 푸는 작업 시 안전대 안전고리 2개를 모두 체결하지 않는 등 숙지가 불충분한 상태에서 작업 중 추락

- 교각 구조물 시공 시 추락방지조치 철저
  - 교각 기둥 강재거푸집 설치·해체 등의 작업 시 작업 전 안전대의 착용을 철저히 확인하고, 작업 중에도 이동 시에 항상 1개 이상의 안전고리를 안전난간에 체결하고 작업 할 수 있도록 안전대 체결상태를 수시로 확인하여야 함
- 교각 기둥 강재거푸집 해체 작업 안전교육 및 훈련 철저
  - 교각 기둥 강재거푸집 설치·해체 등의 작업 시 사전에 작업 절차와 위험 작업에 대하여 안전교육을 철저히 하고, 해당 작업 전 작업자들이 작업방법을 충분히 숙지할 수 있도록 훈련을 하여야 함
