## 재해 개요

- 2020.09.15.(화) 11:52경 충남 태안군 해상『침몰선박 잔존유 확인』현장에서 부선(바지선, Barge)에 설치된 크레인을 이용한 등부표 해체작업을 하던 중, 크레인에 매달려 있던 영킨 체인이 풀리면서 침추(Sinker)가 낙하하여 아래에 있던 재해자가 맞아 사망한 재해임

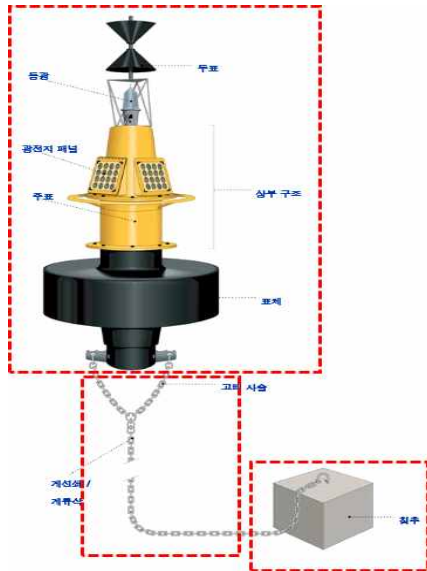
원통형 등부표(출처:네이버 지식백과)

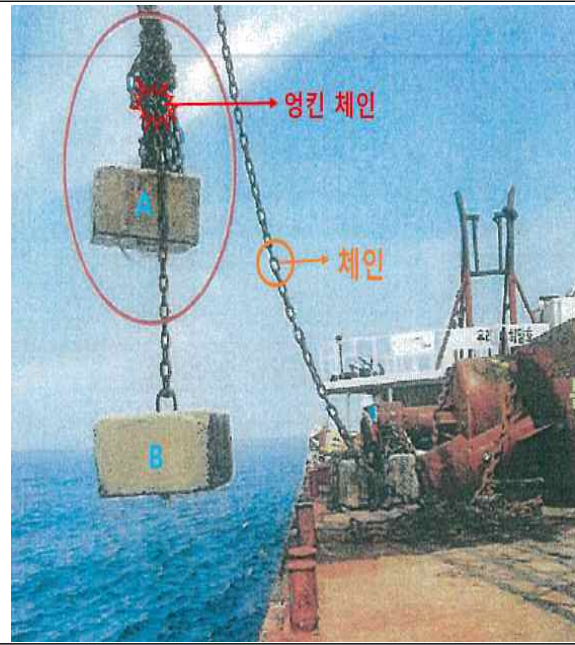
재해 당시 영킨 체인

- **작업계획서 미작성**
  - 등부표 같은 중량물을 취급하는 작업에서는 작업계획서를 작성하고, 그 계획에 따라 작업을 하도록 해야 하나 그렇지 않음
- **인양 작업반경 내 근로자 출입금지 미조치**
  - 크레인을 이용한 침추 등을 인양할 시에는 작업반경 내 근로자의 출입을 통제하여 인양 중인 하물이 작업자의 머리 위로 통과하지 않도록 하여야 하나 그렇지 않음

- **작업계획서 작성 준수**
  - 등부표 같은 중량물을 취급하는 작업에서는 작업계획서\*를 작성하고, 그 계획에 따라 작업을 하도록 작업지휘자를 지정해야 함.

- **인양 작업반경 내 근로자 출입금지 조치**
  - 크레인을 이용한 침추 등을 인양할 시에는 작업반경 내 근로자의 출입을 통제하여 인양 중인 하물이 작업자의 머리 위로 통과하지 않도록 하여야 함.
