## 재해 개요

- 2019.10.22.(화) 10:16경 경남 밀양시 소재 철도역 구역내 선로 유지·보수 작업현장에서 시설관리반 소속 관리장 1명과 관리원 3명은 경부선 하선 지점에서 선로 유지·보수 작업 중 ITX새마을열차에 충돌하여 1명 사망 및 2명 부상당한 재해임

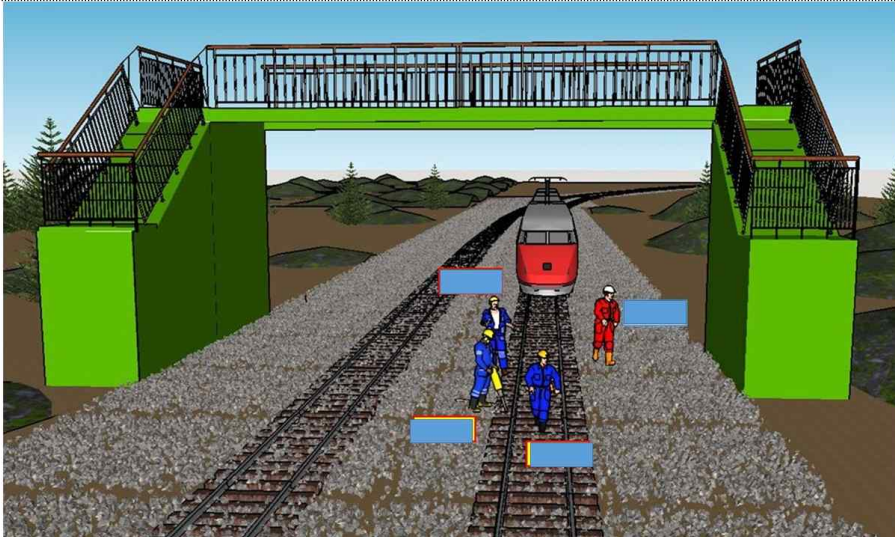
- 작업계획서 미준수**
  - 궤도나 그 밖의 관련 설비의 보수·점검 작업 시에는 작업계획서의 계획에 따라 작업을 실시하여야 함. 사고발생 작업의 작업계획서에는 곡선부 등 시야가 확보되지 않는 작업에 대해 열차 감시원을 추가 배치하도록 하고 있으나, 이를 준수하지 않고 사고현장에 열차감시원 1명만 사고발생장소 전방 약 820m지점에 배치하고 작업을 실시
- 작업에 적합한 신호장비 미지급**
  - 사고당시 열차감시원은 위험을 즉시 알리기 위한 신호장비로 무전기를 소지하고 사용하였으나, 무전기의 최대 소음 수준은 85~86dB(A)이며, 사고 당시의 작업 발생 소음은 100~105dB(A)로 작업 지점에서는 근로자가 무전소리를 듣지 못 할 가능성이 높음에도 신호장비로 무전기 사용

- 작업계획서 준수 철저**
  - 궤도나 그 밖의 관련 설비의 보수·점검 작업 시에는 **작업계획서 내용을 준수하여** 작업을 실시. 특히, 작업계획서 내용 중 '위험요인에 대한 안전조치 방법'은 작업특성(작업시간, 장소, 작업 방법 등)별 위험요인에 적합한 예방대책 필요
- 작업에 적합한 신호장비 지급**
  - 열차감시원에게는 **작업에 적합한 신호장비를 지급**하여 작업근로자가 안전하게 대피할 수 있게 알리도록 하고, 위험을 알렸을 경우 작업근로자가 해당위험을 인지하였는지 확인하는 체계마련
