## 재해개요

- 2021. 09. 26.(일) 00:38경, 세종시 □□면 소재 ○○현장 내 굴착기 후방에서 P.C.(Prestressed Concrete) 침목 교환 작업 준비 중이던 재해자가 선회하는 굴착기 카운터 웨이트와 도저 블레이드 사이에 두부가 협착되어 사망한 재해임

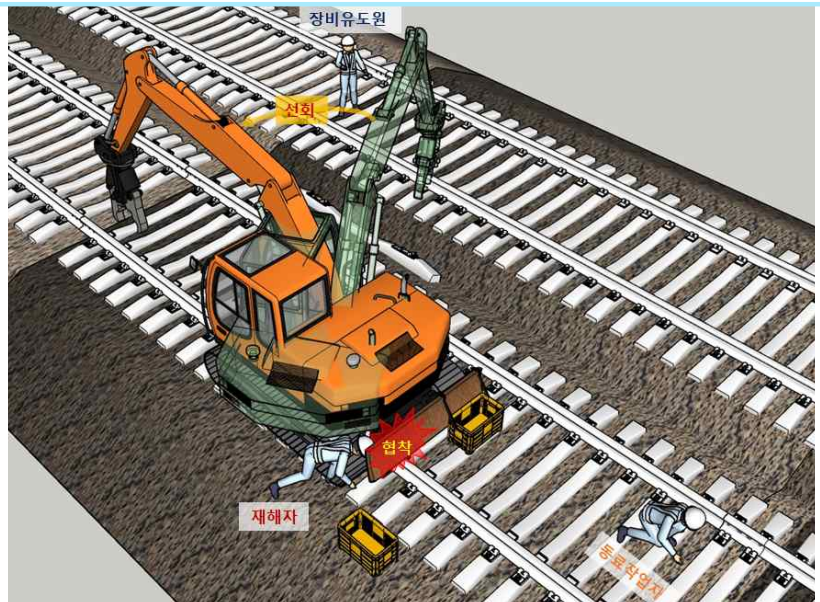
- 차량계 건설기계장비 운용 시, 접촉 방지조치 미 실시 및 관리 감독 미흡**
  - 야간 궤도작업의 특성상 작업자의 시야확보가 어렵고 소음·진동 등으로 인해 작업 상황파악이 어려운 작업장에서 굴착기 작업시 작업 반경 내 접근금지 조치 등의 장비의 접촉을 방지 할 수 있는 조치를 취하지 않고, 굴착기 후사경의 각도를 변경하고 작업하는 등의 관리 감독 미흡
- 작업계획 수립상태 미흡**
  - 실제 현장에서 사용하는 장비의 종류·성능, 운행경로, 작업방법 및 적절한 작업인원, 작업량, 작업순서, 작업방법, 위험요인에 대한 안전조치 방법 등 구체적인 작업계획 작성 미흡

- 차량계 건설기계 장비 운용 시, 접촉 방지조치 및 관리감독 철저**
  - 야간 궤도작업의 특성상 작업자의 시야확보가 어렵고 소음·진동 발생 및 장비의 이동·선회 등 수시로 발생하는 장소에서 차량계 건설기계를 작업 시 ①작업 반경 내 작업자 출입금지 조치, ②최소한의 안전거리를 확인·확보할 수 있는 안전조치 실시, ③운전원과 유도자 간의 신호 체계를 확보하는 등 장비와의 접촉을 방지할 수 있는 조치 철저
- 작업계획 수립 철저**
  - 현장의 특성에 따른 구체적인 작업방법 등에 대한 위험성평가를 사전에 실시하고, 궤도작업에 대한 적정 인원, 작업량, 작업방법 및 위험요인에 대한 안전조치 방법 등 현장 여건을 반영한 현실적이고 구체적 작업계획을 수립하고, 해당 작업을 전담하는 작업지휘자를 지정하여 수립한 계획을 준수하여 작업하도록 관리감독 철저
- 궤도(야간) 작업시 작업장 조명시설 확보**
  - 야간 궤도작업 시, 법적기준을 준수하여 조명설치 (보통작업 150 Lux, 그 밖의 작업 75 Lux 이상)
