## 재해개요

- 2021. 9. 11.(토) 16:20경 전남 □□군 △△면 소재 ○○○공사 현장에서 ○○ 소속 피해자가 도로 포장 복구 작업 중 후진하는 포장장비(타이어롤러)에 부딪힌 후 뒷바퀴에 깔려 사망한 재해임

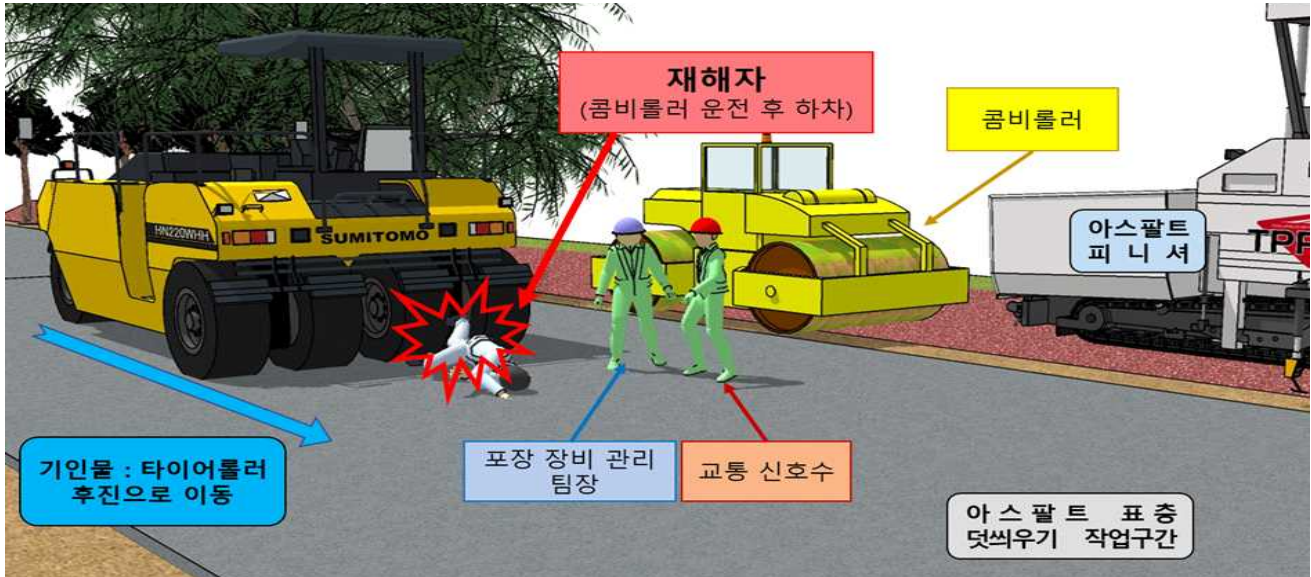
- 차량계 건설기계 작업 시 접촉방지조치 미 실시**
  - 차량계 건설기계인 포장장비(타이어롤러)를 사용한 아스팔트 표층 다짐작업 시 작업구간 내 장비와 작업자가 접촉하지 않도록 출입금지조치 또는 유도자 배치 등의 조치를 하여야 하나, 도로에 차량통제 교통 신호수만 배치
- 차량계 건설기계 운전 무자격자 운행**
  - 건설기계면허(롤러운전기능사)를 소유하지 않은 무자격자가 건설기계 운행

- 차량계 건설기계 작업 시 접촉방지조치 철저**
  - 포장장비(타이어롤러) 등 차량계 건설기계를 사용하여 작업하는 경우에는 접촉위험이 없도록 작업구간에 작업자 출입금지조치, 장비유도자 배치 등 접촉방지조치와 관리감독 철저
- 차량계 건설기계 유자격자 운전**
  - 차량계 건설기계 운전은 해당기계를 조정 할 수 있는 건설기계 조종사 면허가 있는 유자격자가 운행하도록 조치
- 차량계 건설기계 작업계획서 작성 및 교육 실시**
  - 차량계 건설기계(타이어롤러) 사용 작업에 대한 장비종류 및 성능, 운행경로, 작업방법이 포함된 작업계획서를 작성하고 그 계획에 따라 작업하도록 포장작업 전에 작업자에게 전달, 교육 하여야 함.
