재해 개요

- 2023. 8. 8.(화) 14:10경, 경기도 □□시 △△면 소재 「○○○」 공사 현장에서, 절토부* 소단**의 콘크리트 방호벽 설치작업 중 지게차 포크에 설치한 벨트슬링을 방호벽의 운반걸이에 걸어 이동시킨 후, 콘크리트 방호벽에서 운반걸이와 벨트슬링을 해체하던 중 재해자 방향으로 콘크리트 방호벽이 넘어지며 깔림

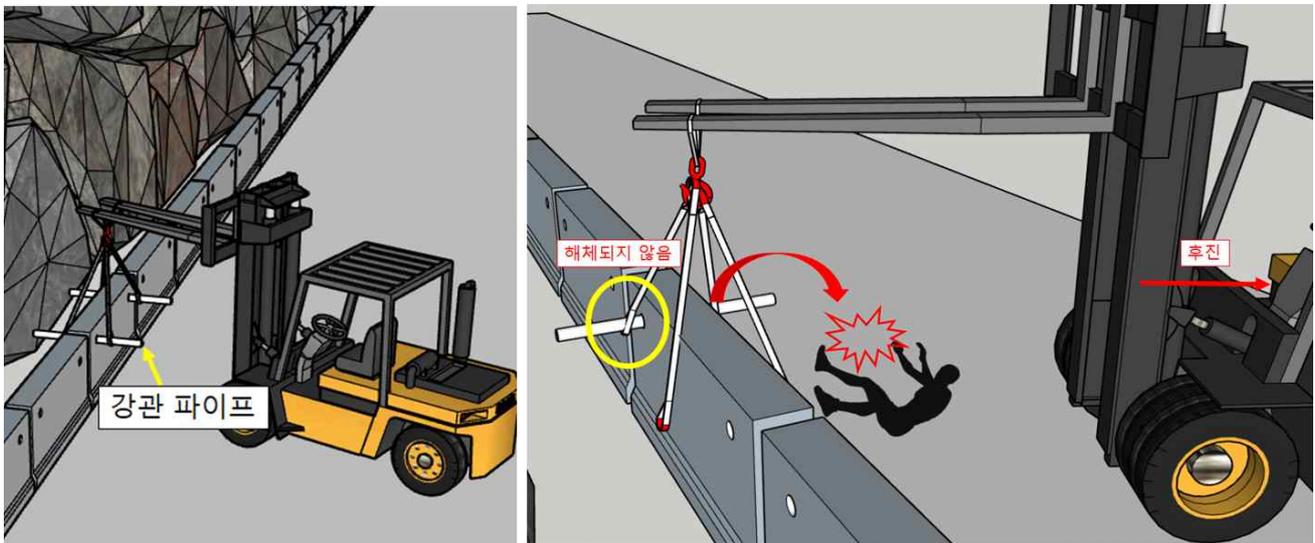
- **작업계획서 미작성 및 작업지휘자·유도자 미배치**
 - 무게가 약 1.8Ton인 콘크리트 방호벽은 중량물에 해당되며, 중량물을 운반하는 작업에는 근로자의 위험을 방지하기 위한 안전대책을 포함한 작업계획서를 작성하여야 하나 미작성
 - 차량계 하역운반기계(지게차)를 사용하는 작업은 작업구간의 지형·지반상태를 사전에 조사하고, 해당 기계를 사용하여 안전하게 작업할 수 있도록 운행경로 지정 및 작업방법에 대한 작업계획을 수립하여야 하나 미수립
 - 작업계획서 상 지정된 작업지휘자는 현장에 부재하였으며, 유도자 배치 없이 작업 실시

- **현장상황에 맞는 작업계획 수립 철저**
 - 현장의 좁은 작업구간을 고려하여 적합한 장비를 투입하도록 계획하고, 줄걸이 작업 시 작업방법·순서 및 명확한 신호방법 등을 수립하여 작업자에게 주지시켜 안전하게 작업을 실시하여야 함
- **작업지휘자 배치**
 - 지게차의 안전한 이동경로, 근로자와의 접촉방지, 중량물 취급 시 안전을 확보하기 위한 작업지휘자를 배치하고, 작업지휘자의 지휘 하에 작업을 실시하여야 함
