# 교반기 날개 교체작업 중 산소결핍에 의한 질식

교반기 날개 교체작업

액상효모 저장탱크내

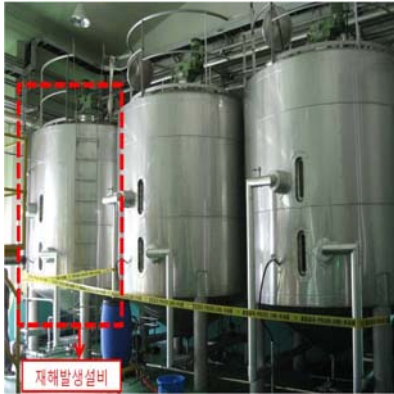
■ 2011년 10월 31일(월) 08:40분경 경북 ○○시 소재 사업장에서 액상효모 저장탱크의 교반기 날개를 교체하고자 재해자(2명)가 탱크내부에 들어간 후 질식되어 곧바로 의식을 잃음.

- 최초 목격자가 동료들에게 연락 및 08:49분(휴대전화 통화기록 확인) 119에 신고함.
- 연락받은 동료들이 콤프레샤의 공기를 액상효모 저장 탱크 내부에 주입 후 현장에 출동한 119구조대에 의해 구조되었으나, 1명 사망, 1명이 부상한 재해임.

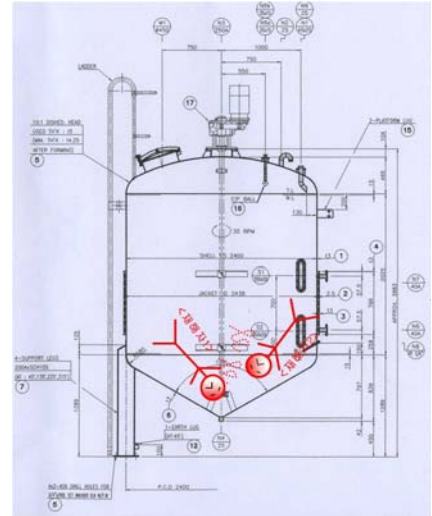
### 1. 작업 전 유해가스농도 미측정

※ 재해조사시 유해가스농도측정결과는 이미 동료작업자가 응급조치로 고압공기를 주입하여 적정공기로 측정되었음. 재해 당시의 경우 환기가 이뤄지지 않고 액상효모가 악한 알콜발효를 지속하여 저장탱크 내부의 산소농도를 8%이하 수준(재해자 의견진술 및 산소결핍에 대한 사람의 반응 참고)으로 저하시켰을 것으로 추정

### 2. 작업전 환기 미 실시

### 3. 밀폐공간작업 용 개인보호구 미지급 및 미착용

### 4. 긴급 및 유사 시 대피용 기구 미비치

### 5. 특별안전보건교육 교육 미 실시

### 6. 감시인 미배치 및 밀폐공간작업 관리감독 소홀

### 1. 밀폐공간 작업전 산소농도 및 유해가스 농도 측정 실시

### 2. 밀폐공간 내부 출입시 충분한(산소농도 18%이상) 환기 실시

### 3. 질식재해 예방 개인보호구 지급 및 착용

### 4. 송기마스크 등 구조 및 대피용 기구 비치

### 5. 작업전 특별안전보건교육 실시·안전한 작업방법 등 주지

### 6. 밀폐공간보건작업프로그램 수립·시행 실시
