## 침전조 내부 퇴적물 청소 중 황화수소에 중독 사망한 재해

| 재해일자 | 2015년 12월 26일 | 재해현황 | 사망 1명, 부상 1명 |
| 작업명 | 침전조 바닥 내 퇴적물 운반 작업 | 재해장소 | 폐수침전조 내부 |

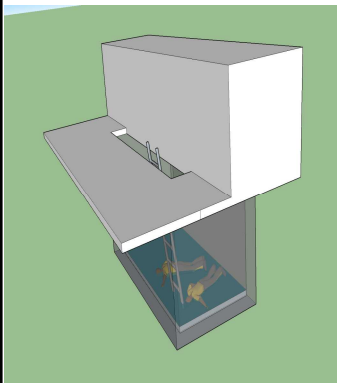
[재해발생장소 모식도]

2015년 12월 26일 14:41분경 충북 음성군 소재 ○○프라스틱 사업장에서 폐수침전조 내부 퇴적물을 청소하기 위해 침전조 내부로 내려가 작업중 호흡곤란을 호소하고 의식을 잃고 쓰러져 동료 재해자가 구출하기 위해 침전조 내부로 내려갔으나 의식을 잃고 쓰러짐 모두 구조되어 인근병원으로 후송하였으나 1명 사망, 1명 부상을 당한 재해임 (폐수침전조 내부에 체류하고 있던 고농도의 황화수소에 의한 급성중독으로 추정)
