응축저장탱크 내부 작업 중 일산화탄소 중독

재해일자	2016년 12월 21일	재해현황	사망 1명
작업명	응축저장탱크 내부 세척 상태 확인 작업	재해장소	탱크 내부

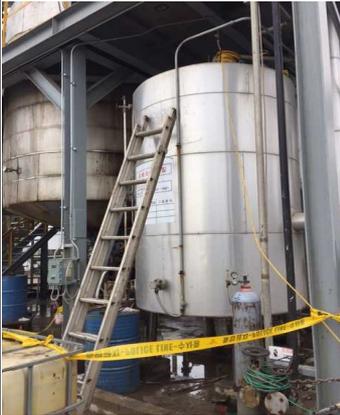
[재해발생장소 탱크]

2016년 12월 21일 20시 46분경 울산 온산 소재 (주)OO 내 응축저장탱크에 피재자가 탱크 내부(깊이 2.4m)의 세척상태 확인을 위해 들어갔다가 의식을 잃고 쓰러져, 동료작업자에게 발견되어 119에 의해 병원으로 후송하였으나 사망한 재해임

1. 맨홀 등 밀폐공간에 대한 질식 위험정보 공유 및 전달 **교육** 미실시
 2. 밀폐공간작업 관리상의 문제점
 - ▲ 밀폐공간 **보건작업 프로그램 수립** 미실시
 - ▲ 현장 **관리감독 미흡** 및 **긴급구조훈련** 미실시
 3. 밀폐공간작업 안전수칙 미준수
 - ▲ 산소 및 유해가스 농도 미측정
 - ▲ 작업 전·작업 중 적정 **환기** 미실시
 - ▲ **송기마스크 등 구조·대피용 보호장구** 미착용
- 증류를 통한 세척작업 시 발생한 일산화탄소가 탱크 내부에 축적되어있는 상태에서 밀폐공간 작업에 대한 예방조치 없이 탱크 내부에 입조하였다가 중독 사망한 것으로 추정

1. 사업주, 관리감독자, 근로자 질식위험정보 공유 및 안전보건기준 준수
 - 탱크 내부 등 밀폐공간에서 근로자 작업시 **질식위험 정보 및 안전보건기준을 공유**하고 작업자에게 **특별안전보건교육** 실시
2. 밀폐공간 평가-출입금지 표시-출입허가제 등 3대 절차 준수
 - 탱크내부에 대한 **밀폐공간 인지부족** 및 **작업허가제가 포함된 밀폐공간 보건작업프로그램**을 수립하여 철저히 시행
3. 밀폐공간 작업시 필수 3대 안전수칙 준수
 - ① 작업 전 밀폐공간 내부 산소 및 유해가스 농도 측정
 - ② 작업 중 고농도의 유해가스가 발생할 우려가 있으므로 **지속적 환기** 실시
 - ③ 구조작업 시 송기마스크 등 **보호장비** 필히 착용 및 **긴급구조훈련** 주기적 실시
