재해개요

경기 평택시 ○○○○○ 내 프레스 자동화공정에서 가공물과 하금형 사이에 끼인 스크랩을 제거하던 중 상금형과 하금형 사이에 머리가 끼어 사망

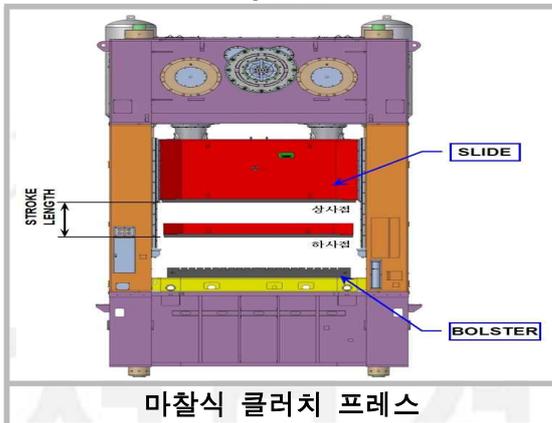
<기인물>

마찰식 클러치 프레스

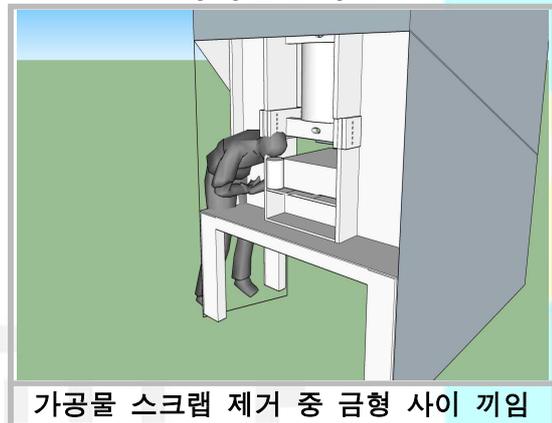
<재해발생과정>

가공물 스크랩 제거 중 금형 사이 끼임

- 프레스 금형 내 스크랩 제거작업 전 운전정지 및 안전블록 설치 등 조치 미실시
 - 프레스 금형 내 스크랩 제거 시 슬라이드가 작동되어 작업자가 끼일 위험이 있음에도 별도의 운전정지 및 안전블록 설치 없이 작업 실시
- 표준작업안전수칙(절차서) 미수립
 - 작업 절차 및 작업 전 안전조치사항, 작업 중 발생할 수 있는 위험요인과 이에 대한 방호조치 등을 포함한 작업안전수칙이 수립되지 않음

- 프레스 금형 내 스크랩 제거작업 전 운전정지 및 안전블록 설치 등 조치 실시
 - 프레스 금형 내 이물질 제거를 위해 금형 내부에서 작업을 실시할 경우 프레스 운전 정지 및 안전블록 설치 후 작업 실시
- 표준작업안전수칙(절차서) 작성·게시 및 교육 실시
 - 프레스 점검·수리 작업 시 불시기동에 의한 끼임사고 발생 우려가 있으므로 위험요인과 방호조치 등을 포함한 작업안전수칙을 작성·게시하고 지속적인 교육과 관리 실시
