# ⚠ 언코일러 작업 중 기계에 끼임 ⚠

2023. 7. 00.(월) 11:07경,  
충남 아산시 소재 ○○○○에서  
언코일러에 결합된 코일에  
보호필름을 부착 후, 부착 상태를  
확인하던 중 코일스토퍼와  
언코일러 본체 사이에 머리가 끼어  
작업자가 사망함

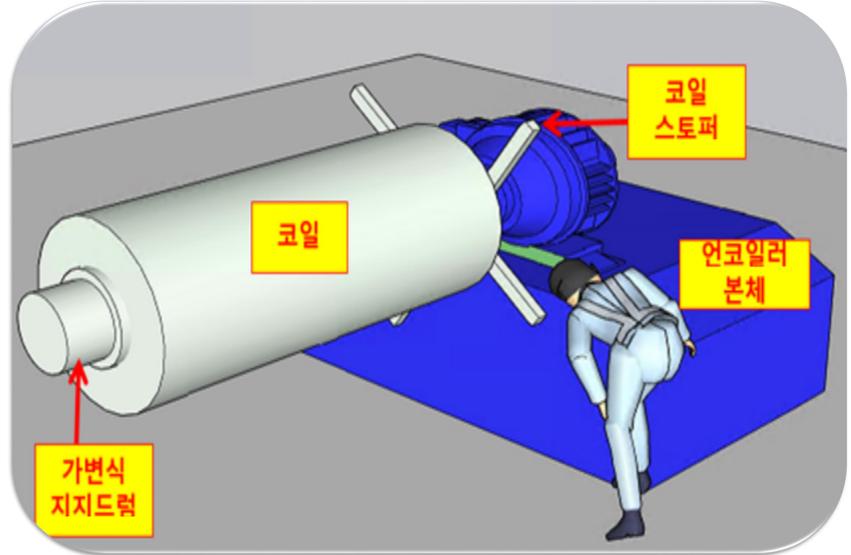
### ▶ 코일 스토퍼 덮개 미설치

- 코일 스토퍼와 언코일러 본체 사이의 끼임점에 대한 덮개 등 방호조치 미실시

### ▶ 안전모 미착용

- 안전모 등 개인보호구를 지급하여 착용하도록 하여야 하나, 안전모 미착용 상태에서 작업 진행

### 1 코일 스토퍼 덮개 설치

- 돌출 형태의 코일 스토퍼가 회전함에 따라 근로자에게 위험을 미칠 우려가 있는 경우 덮개 등을 설치하여 안전 확보

### 2 개인보호구 착용

- 근로자에게 안전모 등 개인보호구를 지급하고 착용하도록 지도
