## 재해 개요

- 2020. 2. 27.(목) 08:50경 경기도 김포시 통진읍 마송리 OO 아파트 건설공사 현장에서 재해자(남, 47세)가 낙하물 방지망(시스템형)을 추가 설치하기 위하여 4층 에어컨 실외기 설치용 바닥(1.2×0.6m)에서 와이어 로프 길이를 조절하던 중 지상 콘크리트 바닥으로 추락(H≈9.5m)하여 사망한 재해임

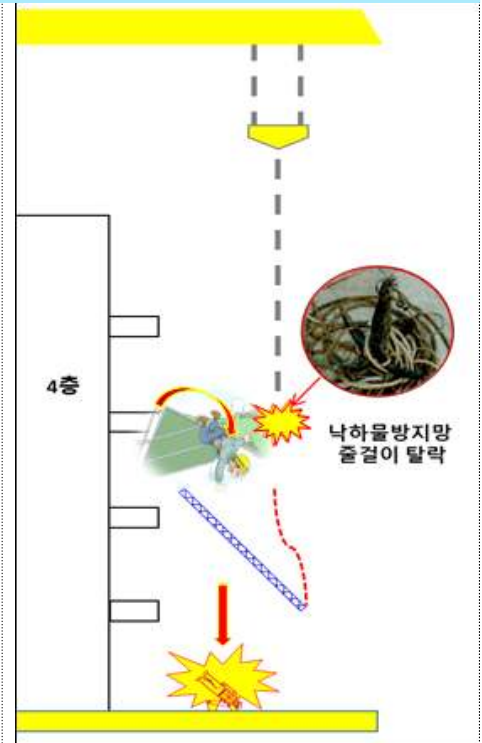
- 추락장소에 대한 추락방지 미조치
  - 사업주는 약 9.5m의 떨어질 위험이 있는 에어컨 실외기 설치용 바닥(1.2×0.6m)에서 낙하물 방지망 설치작업을 하는 경우에는 바닥 단부에 안전난간을 설치하거나 안전대를 안전대 부착설비에 걸어 사용하도록 하는 등의 조치를 아니함
- 해지장치가 없는 현장제작 달기구(혹) 사용
  - 사업주는 약 30kg의 낙하물 방지망을 양중하는 경우 달기구(현장제작 혹)로부터 낙하물 방지망(시스템형)이 벗겨지지 않도록 해지장치가 설치된 구조의 달기구를 사용하여야 하나 이를 미준수함

- 추락장소에 대한 추락방지 조치
  - 사업주는 떨어질 위험이 있는 에어컨 실외기 설치용 바닥에서 낙하물 방지망 설치작업을 하는 경우에는 바닥 단부에 안전난간을 설치하거나 안전대를 안전대 부착설비에 걸어 사용하도록 하는 등의 조치를 하여야 함
- 현장제작 달기구(혹) 금지
  - 사업주는 약 30kg의 낙하물 방지망을 양중하는 경우 달기구로부터 낙하물 방지망(시스템형)이 해체되지 않도록 해지장치가 설치된 구조의 달기구를 사용하여야 함.
