## 해체 작업 중 철골부재에 맞아 1명 사망

| 공 사 명 | OOO 3000T 열처리로 외 장비들<br>분해~운송 | 발생일시 | 2023. 8. 4.(금) 11:46경 |

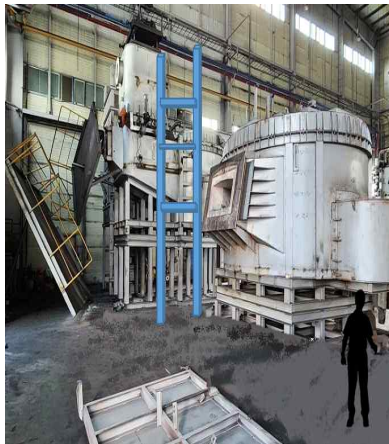
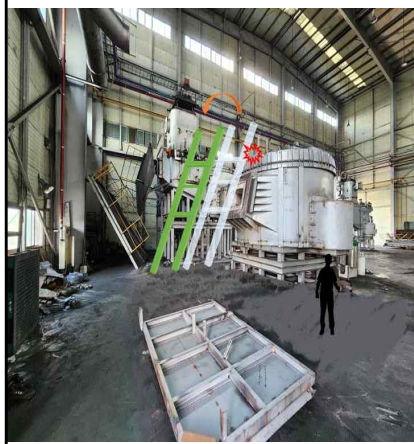
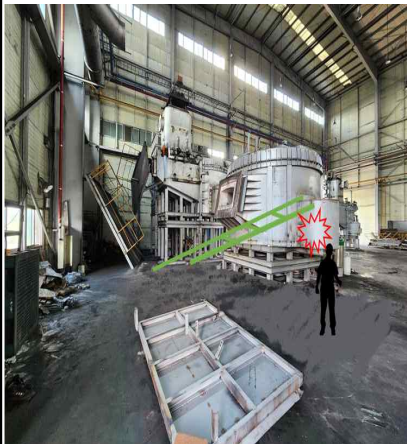
### 재 해 상 황 도

| 재해개요 | 2023. 8. 4.(금) 11:46경, 전북 익산시 소재 OOOO에서 공사하는 「OOO 3000T 열처리로 외 장비들 분해-운송」 현장에서 공장 내부 용해로 해체 작업을 진행하던 재해자가 절단된 상태로 서 있던 철골부재가 넘어지면서 맞아 병원으로 이송 중 사망한 재해임. | | |

- 전도방지조치 후 작업
  - 해체 작업 중 부재가 넘어질 우려가 있는 경우 부재를 크레인 등에 매단 상태에서 절단하거나 지지대 등을 사용하여 넘어지지 않도록 안전 조치를 하고 작업 실시
- 사전조사 및 작업계획서 작성 후 작업 실시
  - 건물 등을 해체하는 작업을 할 경우 해체건물 등의 구조, 주변 상황 등을 사전에 조사한 후
  - 해체의 방법 및 해체 순서도면, 가설설비·방호설비 등의 방법, 사업장 내 연락방법, 해체물의 처분계획, 해체 작업용 기계·기구 등의 사용계획서 등을 포함한 작업 계획서를 작성하고
  - 작업계획서 내용을 해당 근로자에게 알리고 작업 실시
