전자회사 옥상 스크러버 화재사고

발생일시: '13.07.24(수) 12:28

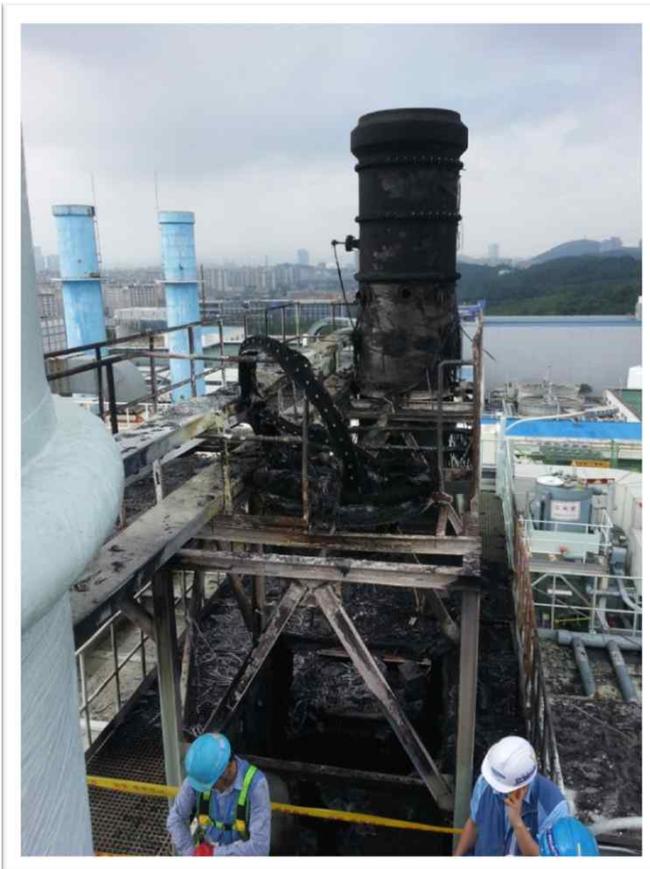
○○전자(주) 공장 옥상 스크러버(세정 집진기) 후단 Stack에서 염화수소 농도를 측정하기 위하여 작업자 2명이 Probe(탐지부)를 삽입 후 측정 중 측정홀을 막은 형겅에 불이 붙으면서 Stack으로 떨어져 FRP재질의 Stack이 소실된 사고임

〈전소된 Stack〉

● 인적피해 없음, Stack 1기 전소, 1기 일부손상

● 고온의 Probe(120℃)와 불이 잘 붙는 형겅을 같이 사용함

➔ 불이 붙지 않는 재질을 사용하여 측정홀 막음조치 실시
