## 중대산업사고 사례(2014.04.04) KOSHA-MIA-201402

### 원유저장탱크 믹서 파손으로 인한 원유 대량누출

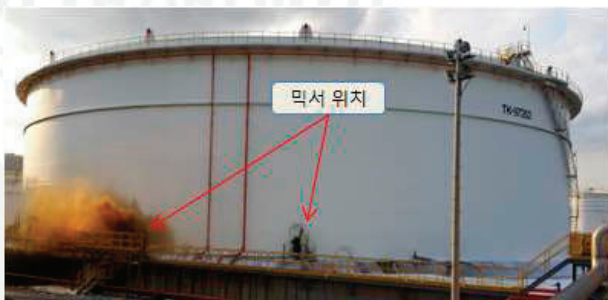
2014년 4월 4일(금) 14시 50분경 울산시 소재 ○○○(주) 부상지붕형 원유저장탱크(FRP : Floating Roof Tank)에서 탱크 동체 하부에 설치된 믹서 임펠러 날개깃이 파손됨에 따라 과진동이 발생하여 믹서의 지지부분(볼트)이 열결된 축봉부로 탱크 내부 원유가 대량 유출된 사고임

[사고발생 원유저장탱크]

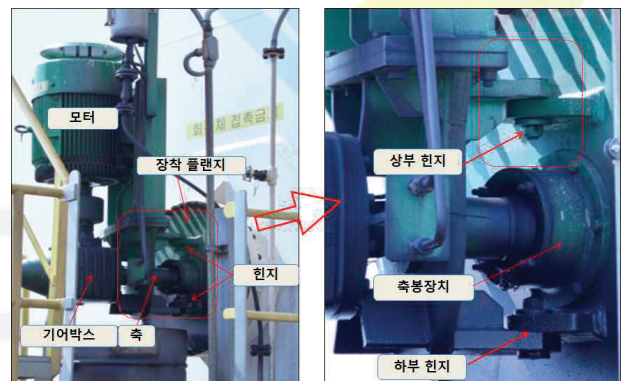
[믹서 설치 및 고정상태]

- 12:00분경 믹서 3기 가동 후 14:30분경 원유선으로부터 탱크로 입고 시작
  - ※ 믹서 가동은 운전원이 믹서 옆에 설치된 스위치로 가동하며 이상음 및 진동은 없었음
- 14:50분경 탱크지역 가스감지기 경보가 발생하여 15:00 현장에 도착하여 대응조치 실시
  - ※ 인근지역 신설탱크 작업 중 화기작업 중지 및 대피 지시, 방유제 우수 배출용 밸브 차단 확인, 믹서 가동 중단
- 15:12분경 원유 입고 중단 후 사고탱크 내부 원유를 다른 탱크로 이송 시작
  - ※ 원유 유출 진행과정 : ① 임펠러 날개깃 표면 결함 존재 → ② 피로현상으로 표면 크랙의 생성 및 성장 → ③ 크랙이 성장하여 날개깃 파단(사고) → ④ 진동에 의한 과도한 응력으로 힌지 파손 → ⑤ 힌지 파손으로 모터부분 넘어짐 → ⑥ 모터 넘어짐 및 힌지 파손으로 축봉부 볼트가 파손되어 빠짐 → ⑦ 축봉부를 통해 탱크의 원유 유출

### ○ 설비제작 결함으로 인한 임펠러 날개깃 파손

- 피로현상이 진행되기 위해서는 표면에 응력집중을 일으킬 수 있는 결함이 있을 가능성

- 믹서의 효율성을 높이기 위해 회전형으로 설치하였으나, 임펠러 날개깃이 파손되는 경우 같은 문제가 발생할 때 작용하는 과도한 응력에 믹서의 주요구조부가 견딜 수 있는 지에 대한 기술검토가 미흡

- 피로파단을 초래하는 균열의 시작은 노치(Notch)나 개재물과 같은 응력집중점에서 발생하는데, 대부분 금속표면에서 시작되므로 설비 도입시 이에 대한 결함 여부 확인이 필요

- 점검시 이상음 확인, 손 또는 청음봉으로 진동을 확인하는 등의 점검 보다는 진동스위치를 설치하여 이상 진동시 믹서구동 전원을 차단하도록 하고
- 힌지부의 베어링 머리부가 파단될 경우 믹서가 이탈될 수 있으므로 힌지와 결속방식을 강도가 높은 고장력 볼트 등으로 견고히 체결하는 것이 필요
