# 고철파이프 인양 중 낙하하는 화물에 맞음

## 재해개요

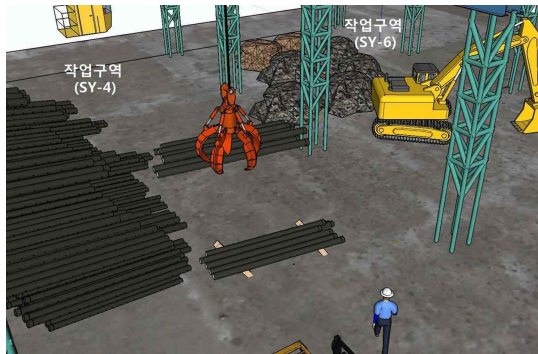
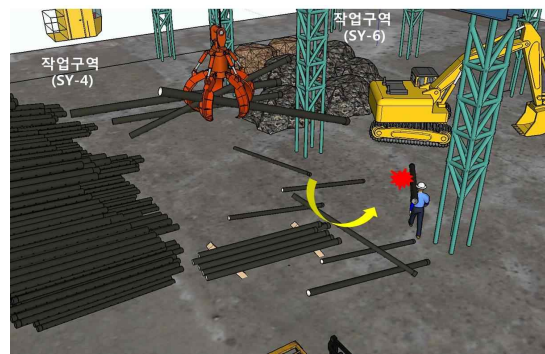
【재해 상황도】

〇〇시 〇〇동 소재, (주)〇〇〇 협력업체 (유)〇〇〇 작업장에서 천장주행크레인 (20ton)의 Orange Peel Grab로 고철파이프(지름110mm)다발을 인양 중 고철파이프가 약 6m 아래로 떨어져 걸어가고 있던 지게차 운전자를 가격하여 사망

- 낙하물에 의한 위험방지 조치 미 실시
- 작업형태에 부적합한 Grab 사용으로 화물이 이탈

- 낙하물에 의한 위험의 방지조치 실시
    - 물체가 떨어지거나 날아올 위험이 있는 경우 수직보호망의 설치, 출입금지 구역의 설정 등 필요한 조치를 할 것
  - 화물의 종류에 따른 작업방법 개선
    - 파이프의 경우 Orange Peel Grab에서 Pipe Grab로 교체하여 작업
