## 중대재해사례 (2009.8.8)

부산지역 비금속광물제품등 제조업에서 중대재해가 증가하고 있어 최근 7년간 중대재해에 대해 기술적인 문제점을 분석하고 그 방지대책을 수립하여 동종사고의 재발방지를 위해 관련 사업장에 배포하고 있습니다. 본 사례를 참조하여 자체 안전점검, 근로자 교육자료 등으로 활용하여 동종·유사재해가 발생되지 않도록 만전을 기하여 주시기 바랍니다.

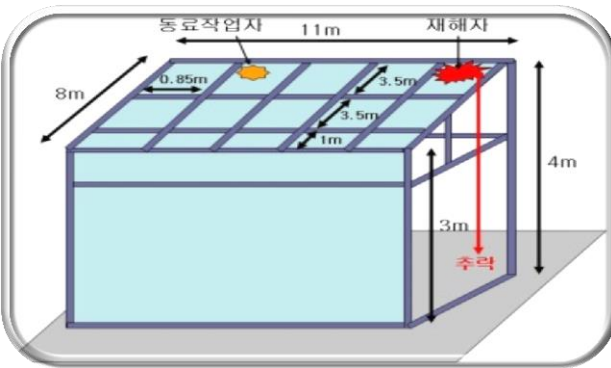
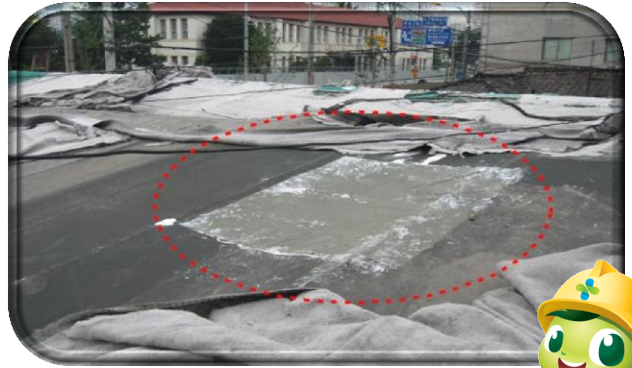
2009년 8월8일(토) 10시 58분경 부산시 부산진구 소재 ○○사업장 목재보관용 창고 지붕 위에서 폴리에스테르 재질의 천막지붕 보수 및 보온덮개 설치작업 중 구조물에 지지되어 있지 않은 천막을 밟자, 천막이 찢어지며 작업장 바닥(4m)으로 떨어져 사망한 재해임

- **떨어짐 방지조치 미 실시** : 천막지붕 상부에서 보수 작업시 작업발판 등 떨어짐 방지조치를 미 실시한 상태로 작업을 실시함
- **개인보호구 미착용** : 떨어짐의 위험이 높은 고소작업 시 안전대, 안전모 등을 개인보호구를 미착용함

- **떨어짐 방지조치 실시** : 근로자가 지붕 등을 이동하거나 작업시 폭 30cm이상의 경량 작업발판을 설치하거나 창고내부에 떨어짐 방지용 안전방망을 설치토록 하여야 함
- **개인보호구 착용** : 떨어짐의 위험이 높은 고소 작업시에는 안전모 및 안전대(걸이대 포함)를 착용한 후 작업을 실시하여야 함

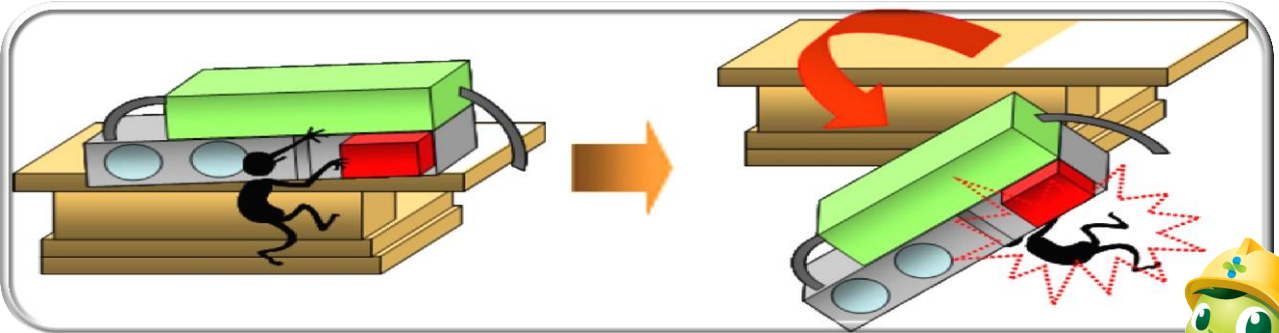
2010년 2월 26일(금) 17시 10분경 부산시 강서구 소재 ○○사업장 주물공장내 조형공정에서 크레인으로 조형틀 위에 놓여있는 열풍기(약 900Kg)를 운반할 목적으로 줄걸이 작업을 위하여 열풍기를 잡고 위로 올라가던 중 열풍기의 무게중심이 이동되면서 열풍기와 함께 떨어져 깔려 사망한 재해임

- **중량물 적재 시 편하중 발생** : 서로 다른 형상의 중량물을 적재(5단)된 상태에서 근로자가 줄걸이 작업 중 적재물의 하중이 한쪽으로 치우쳐 떨어짐
- **중량물 취급시 규정 미준수** : 중량물 취급 시 작업지휘자를 지정하여 작업순서 및 그 순서의 작업 방법을 정하고 지휘하는 등 규정을 미준수함

- **중량물 편하중 방지조치 및 작업발판 설치** : 중량물 적재 시 편하중이 발생하지 않도록 적재하고 줄걸이 작업시 전용 작업발판 등을 설치하여 사용하여야 함
- **작업계획서 작성 및 관리** : 중량물 취급 시 작업순서 및 작업방법이 포함된 작업계획서를 작성한 후 준수하도록 작업지휘자 배치하여 관리하여야 함

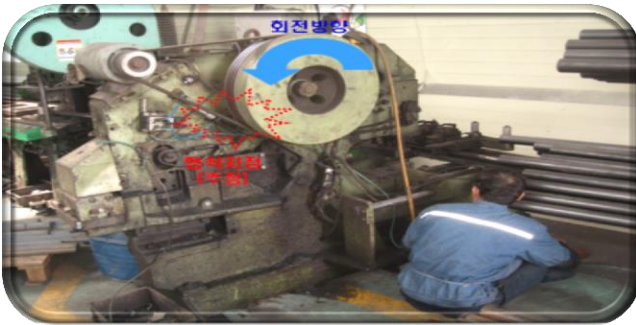
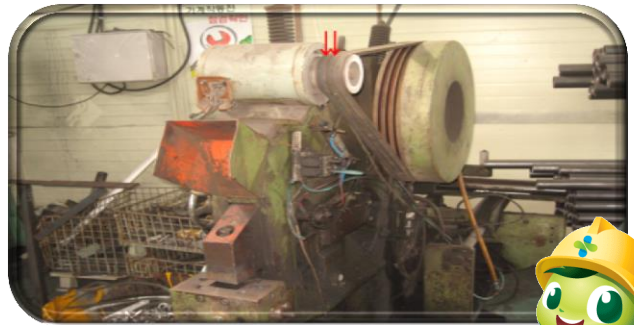
2011년 4월27일(수) 9시 30분경 부산시 강서구 소재 ○○테크 사업장에서 만능절단기를 사용하여 소재 절단작업을 하던 중 속도조절밸브를 조정하는 과정에서 절단기의 노출된 구동폴리와 V-벨트 사이에 신체의 일부가 말리면서 주변의 구조물에 머리를 부딪쳐 사망한 재해임

- 동력전달부에 방호덮개 미설치 : 절단기의 구동폴리 및 V-벨트에는 근로자의 끼임 위험방지를 위해 방호덮개를 미설치함
- 정비 등의 작업 시 운전정지 미실시 : 절단기의 속도조절밸브 조정작업 시 기계를 정지시키지 않은 상태에서 작업을 실시함

- 동력전달부에 방호덮개 설치 : 절단기 등 기계의 원동기, 회전축, 기어, 폴리, 플라이휠, 벨트 및 체인 등 근로자에게 위험을 미칠 우려가 있는 부위에는 덮개 등을 설치하여야 함
- 정비 등의 작업 시 운전정지 등 조치 : 정비, 청소, 급유, 검사, 수리 등 작업시 근로자의 신체의 일부가 말려들어갈 위험이 있을 때에는 기계의 운전을 정지하여야 하며, 다른 사람이 운전하는 것을 방지하기 위하여 기계의 기동장치에 잠금장치를 하고, 그 열쇠를 별도 관리하거나 표지판을 설치하는 등 필요한 방호조치를 하여야 함

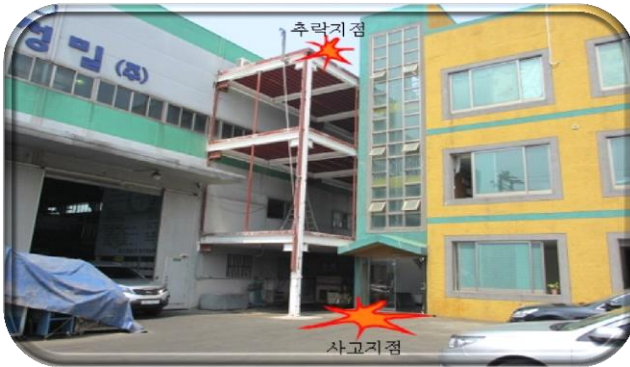
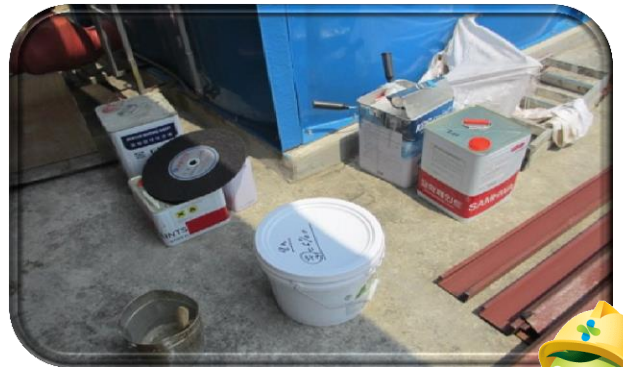
2012년 5월24일(목) 14시 10분경 부산시 강서구 소재 ○○사업장 내 증축현장에서 상부 옥상 도장작업을 위해 바닥 청소를 준비하던 중 약 바닥(10m)으로 떨어져 사망한 재해임

- **떨어짐 방지조치 미 실시** : 근로자가 떨어질 위험이 있는 장소에 안전난간대, 안전방망, 안전대 부착설비 등 떨어짐 방지를 위한 안전조치를 미 실시함
- **개인 보호구 미 착용** : 근로자에게 안전대, 안전모 등 개인보호장구를 미 착용함

- **떨어짐 방지조치 실시** : 옥상에 떨어짐 방지를 위한 안전난간대, 안전방망 등을 설치하고, 작업여건상 설치가 곤란한 경우 안전대(걸이대 포함)를 착용토록 하여야 함
- **개인 보호구 착용** : 높이 2m 이상의 떨어질 위험이 있는 장소에 작업자가 출입시 안전대, 안전모를 지급하고 착용토록 하여야 함

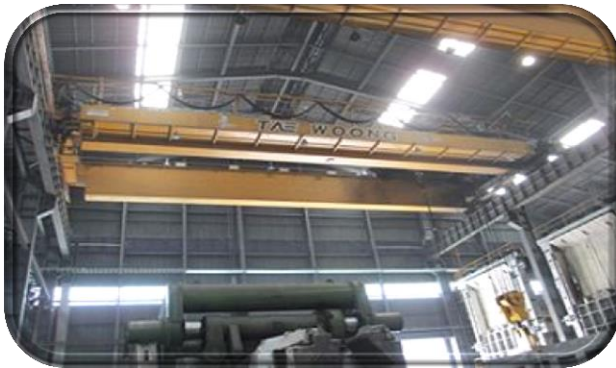
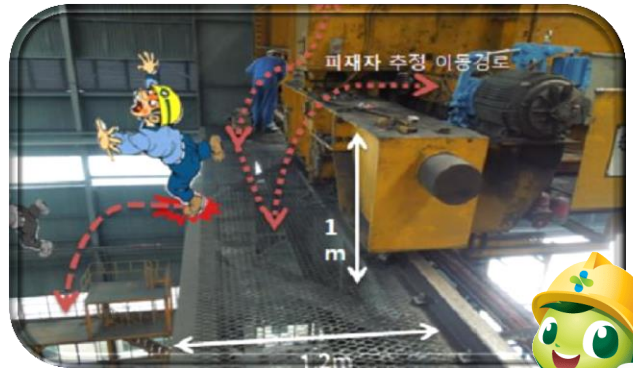
2013년 8월 26일(월) 21시 00분경 부산시 강서구 소재 ○○사업장에서 야간작업 중 천장크레인에서 소음이 발생하자 수리를 위해 크레인 상부 점검통로에서 전기판넬로 이동하기 위해 새들 상부로 올라가던 중 발을 헛디뎈 바닥(16m)으로 떨어져 사망한 재해임

- **점검통로 측면 안전난간대 미설치** : 크레인 점검통로 측면 떨어짐 방지를 위한 안전난간대를 미설치함
- **안전통로 미확보** : 크레인상부 점검통로에서 전기판넬로 이동할 수 있는 발판 또는 사다리 등 안전통로가 미확보됨

- **점검통로 측면 안전난간대 설치** : 크레인 점검통로 측면 떨어짐 방지를 위한 안전난간대를 설치하여야 함
- **안전통로 확보** : 크레인상부 점검통로에서 전기판넬로 이동할 수 있는 발판 또는 사다리 등 안전통로를 확보하여야 함

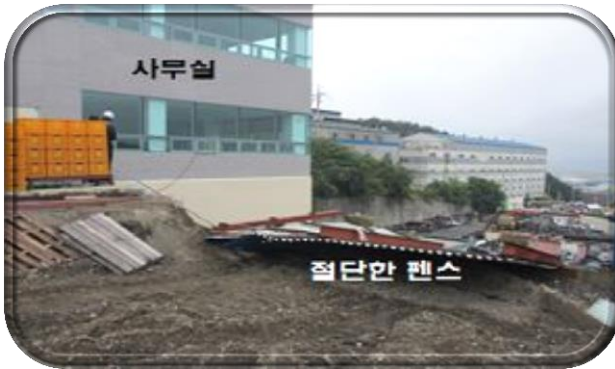
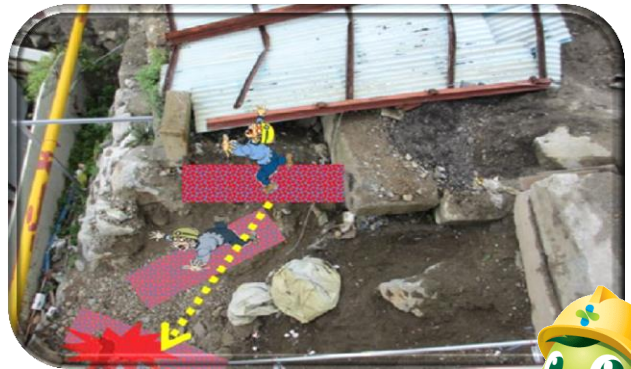
2014년 7월 5일(토) 09시 40분경 부산시 사하구 소재 ○○사업장에서 펜스 철거 작업 중 밟고 있던 콘크리트 바닥이 옹벽과 함께 무너지면서 콘크리트 잔해에 깔려 사망한 재해임

- **작업 전 확인 및 붕괴 방지조치 미흡** : 펜스 해체작업 전 작업장 주변 지형·지반 및 지층상태 확인 및 붕괴방지조치가 미흡함

- **작업계획서 작성 및 준수** : 건물 등의 해체작업 시 작업장의 지형·지반 및 지층상태 등에 대한 사전조사 및 조사결과를 따른 안전·보건에 관련된 사항이 포함된 작업계획서를 작성하고 이를 준수하도록 하여야 함
- **안전성 평가 실시** : 구축물 또는 이와 유사한 시설물에 침하 등이 발생될 위험이 있는 경우 안전진단 등 안전성 평가 실시 및 위험성을 제거한 후 작업을 실시토록 하여야 함

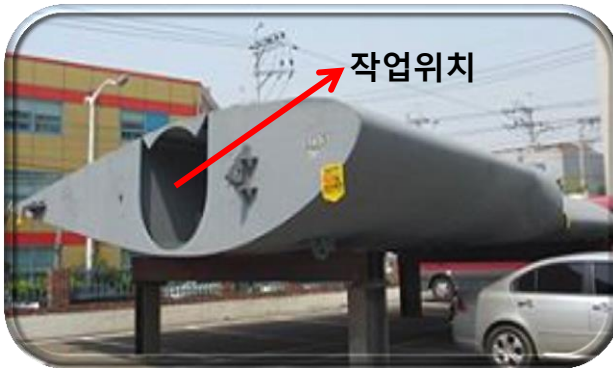
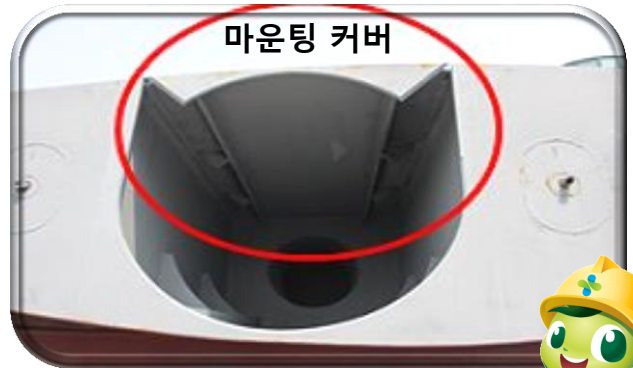
2014년 4월 9일(수) 18시 30분경 부산시 강서구 소재 ○○사업장에서 선박부품인 방향타(Rudder) 하부에서 그라인더 작업 중 상부에 있던 마운팅커버(Mounting Cover)가 떨어지면서 깔려 사망한 재해임

- **마운팅커버 미고정** : 마운팅커버 안착 후 용접 또는 크레인을 이용하여 미고정한 상태에서 작업을 실시함
- **낙하물에 의한 위험방지조치 미실시** : 마운팅커버 미고정으로 홀 내부 작업 중 덮개가 떨어질 위험이 있음에도 불구하고 근로자 출입금지조치를 미실시함

- **낙하물에 의한 위험방지조치 실시** : 마운팅커버 미고정시에는 홀 내부 출입금지구역 설정으로 근로자 출입을 통제하고 부득이한 경우, 다음 각 호의 안전작업방법 준수토록 하여야 함
  - 마운팅커버를 덮기 전 홀 내부 용접 및 그라인더 작업 실시 등 작업순서 변경
  - 마운팅커버를 덮은 경우 용접 또는 크레인을 이용하여 고정

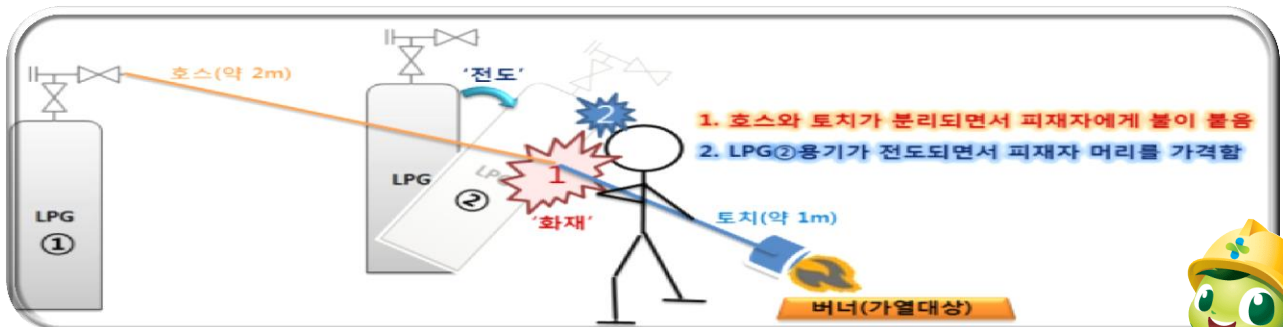
2014년 9월 22일(월) 16시 20분경 부산시 기장군 소재 ○○산업에서 구내식당용 가스 버너의 토출구에 끼인 음식찌꺼기를 제거하기 위해 LPG 가스용기와 휴대용 토치를 호스클립으로 연결하여 태우던 중, 토치와 호스가 분리되면서 옷에 불이 옮겨 붙어 전신 화상을 입고 사망한 재해임

- **규격에 맞지 않는 토치 사용** : 호스클립을 사용하여 연결하였으나 사용가스 호스보다 연결부 크기가 작은 토치를 사용함 (토치 외경 : 75mm, 호스 내경 100mm)
- **LPG 용기 넘어짐 방지 조치 미실시** : 가스 용기를 취급하는 경우에는 넘어짐 방지 조치를 실시하여야 하나 미실시함

- **규격에 맞는 토치를 사용하여 작업** : 화기작업 전 위험성을 확인하여 규격에 맞는 토치를 사용하고 취관 및 호스의 상호 접속부분은 호스밴드, 호스클립 등 조임기구를 사용하여 견고하게 체결하여 사용하여야 함
- **LPG 용기 넘어짐 방지 조치 실시** : 가스 등의 용기를 취급하는 경우 넘어짐 방지조치를 하여야 함

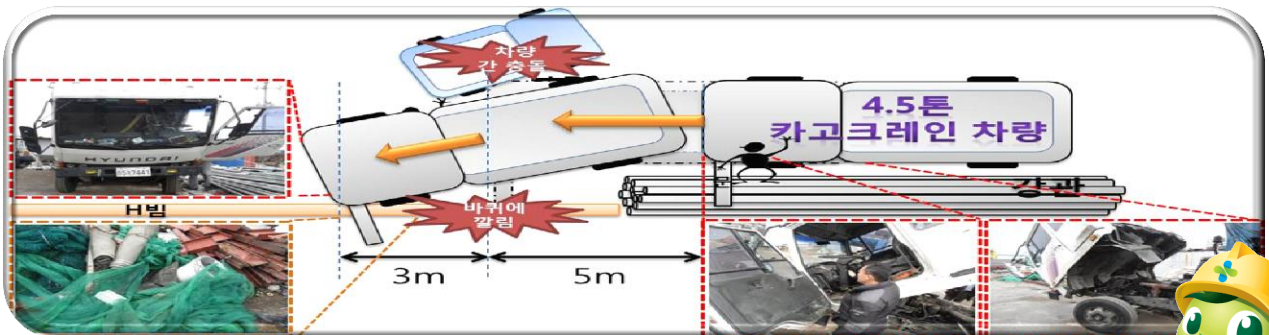
2015년 2월 3일(화) 16시 15분경 부산시 강서구 소재 ○○사업장에서 정비가 끝난 카고크레인 차량의 시동을 거는 순간 차량이 전진하여 차량을 정지하기 위해 운전석에 탑승 시도 중 미끄러져 차량의 앞 바퀴에 깔려 사망한 재해임

- **운전위치 이탈 시 안전조치 미이행** : 카고크레인에서 운전석을 이탈하는 경우 갑작스러운 주행이나 이탈을 방지하기 위한 조치(원동기 정지, 브레이크 체결 등)를 미실시함
- **수리 등 작업 시 안전조치 미이행** : 카고크레인의 수리 또는 부속장치의 장착 및 해체 작업을 하는 경우 해당 작업의 지휘자를 지정하여 작업순서를 결정하여야 하나 미이행함

- **운전위치 이탈 시 안전조치 이행** : 차량계 하역운반기계에서 운전석을 이탈하는 경우 갑작스러운 주행이나 이탈을 방지하기 위한 조치(원동기 정지, 브레이크 체결 등)를 이행하여야 함
- **수리 등 작업 시 조치 이행** : 차량계 하역운반기계의 수리 또는 부속장치의 장착 및 해체작업을 하는 경우 해당 작업의 지휘자를 지정하여 작업순서를 결정하여 이행하여야 함
