# 워터해저드 표면에 결빙되어있던 얼음이 깨지면서 근로자 익사 (중부본부 2018-21-51-001)

2018년 2월 22일(목) 07시 40분경 ○○○ 골프장에서 당직근무자인 피해자가 결빙되어 있던 워터해저드(연못, 수심2M) 안에서 익사한 상태로 발견됨

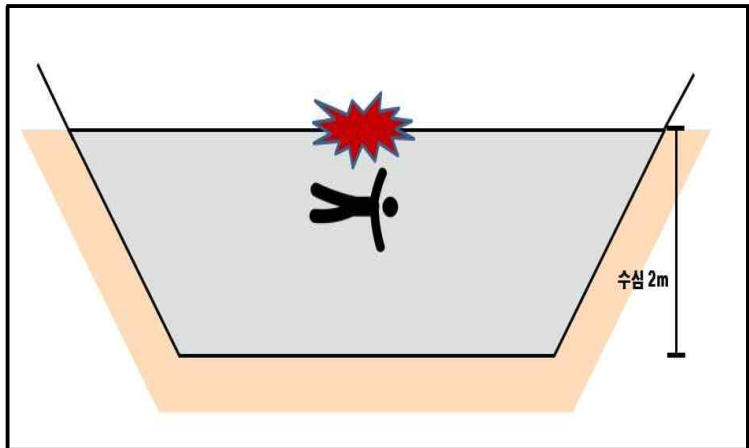
## 재해상황도

- 야간의 당직 본업무외에 근무지를 이탈하여 워터해저드(연못) 출입금지장소에서 비정상적인 행동(근무목적 외 행동 : 골프공 수거 등)을 실시

- 방재실 2인 이상 근무 또는 방재실과 경비실간 상호 연락과 확인체계가 구성되어 있지 않음

- 야간에 골프카트 운행 시 골프장의 굴곡적인 지형 특성과 조명등의 미설치로 전복위험이 있음에도 시동키가 꽂혀 있는 등 운행 가능하도록 방치

- 야간당직자는 지정된 장소만 출입 하도록 하고, 위험장소인 워터해저드(연못)에는 출입 하지 못하도록 “출입금지” 표지 설치

- 해당 사업장의 경우 재해발생일에 야간 당직자는 경비 1명, 방재실 1명으로 근무하였음. 방재실 비상상황에 대처가 가능하도록 방재실 근무자를 2인 이상이 되도록 구성하거나 경비실과 방재실 근무상황을 상호 확인 가능하도록 조치
- 야간 당직자에게 근무목적 외 행동금지 교육 실시

- 해당 골프장의 골프카트는 조명등이 설치되어 있지 않아 야간운행이 불가함. 그러나 해당 사업장의 경우 시동키가 야간에도 항상 꽂혀 있어 야간운행이 가능함. 따라서 야간에는 골프카트 시동키를 수거하여 운행할 수 없도록 관리
