# 콘크리트 양생장소에서 일산화탄소에 중독 사망한 재해

| 재해일자 | 2019년 2월 10일 | 재해현황 | 사망 1명 |
| 작업명 | 콘크리트 양생 장소 내에서 코코넛탄 보충작업 | 재해장소 | 콘크리트 양생 중인 옥탑 2층 |

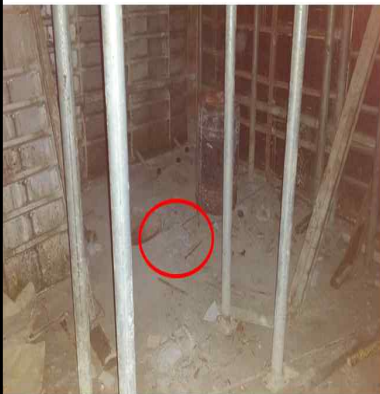
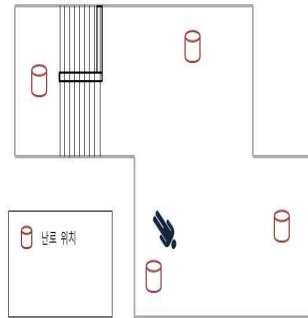
[ 재해발생장소 ]

서울특별시 영등포구 ○○○아파트 공사현장 옥탑2층(EV기계실)에서 콘크리트 타설 후 보온양생용으로 피워놓은 드럼난로의 코코넛탄이 연소되며 발생한 일산화탄소에 의해 중독·질식 사망하여 쓰러져 있는 것을 2019.2.10(일) 20시 25분경 발견한 재해임

1. 밀폐공간 작업 전 산소 및 유해가스 농도 측정 미 실시
2. 밀폐공간 작업장소 감시인 미 배치
3. 밀폐공간 작업 시 공기호흡기 또는 송기마스크 미 착용 등

▶ 밀폐작업시 작업 전과 작업 중 적정공기 상태가 유지되도록 환기하거나, 환기가 매우 곤란한 경우 공기호흡기 또는 송기마스크를 착용하여야 하나 호흡용보호구 미착용 및 환기 미 실시

4. 밀폐공간 작업 프로그램을 미작동

▶ 밀폐공간 작업허가서 미작성 등 밀폐공간 작업프로그램을 작동하지 않고 단독업무수행

5. 코코넛탄 제조사의 유해성정보 제공 미흡

1. 작업 전 산소 및 유해가스농도 측정
2. 밀폐공간 작업 시 밀폐공간 외부 출입구에 감시인 배치
3. 밀폐공간 작업 전 과 작업 중 환기 지속 실시
4. 밀폐공간 작업시 공기호흡기 또는 송기마스크를 착용
5. 밀폐공간 작업시 반드시 밀폐공간 작업프로그램 작동
6. 밀폐공간에서의 안전한 작업방법 및 위험성 주지
