# 화물자동차 중량물 하역작업 중 떨어진 밸브에 맞음

## 재해개요

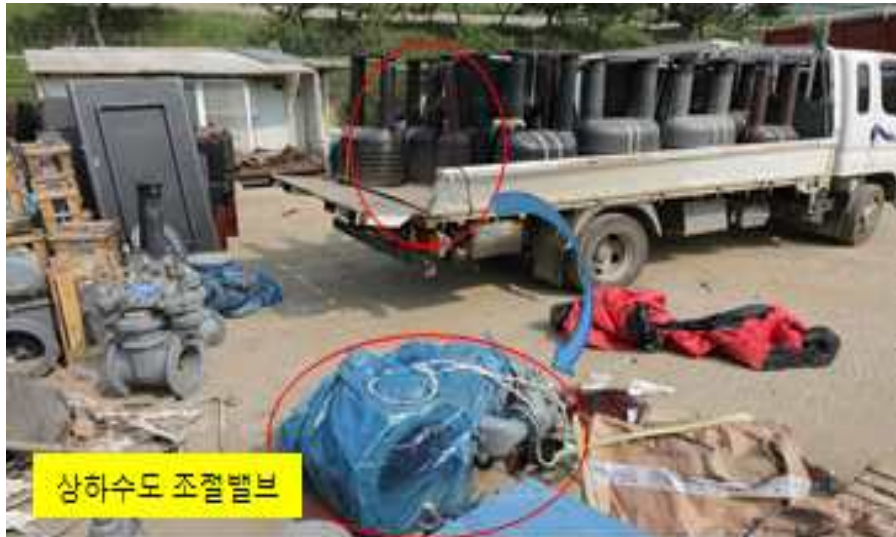
## 현장사진

2019. 5. 14. 14시 53분경 사업장 창고 마당에서 재해자가 화물자동차(2.5ton)를 주차하고 중량물(무게 440kg)을 하역하기 위해 대표이사와 함께 적재함으로 올라가 중량물을 파워리프트 쪽으로 옮기던 중 중량물이 재해자 방향으로 넘어가면서 함께 바닥으로 떨어져(높이0.96m) 병원 이송 후 사망한 재해임

- 직접원인
  - 중량물을 무리하게 반동을 이용하여 인력으로 이동하려고 시도함
- 간접원인
  - ① 중량물 작업계획서 미작성 및 작업지휘자 미지정
    - 추락, 낙하, 전도, 협착 및 붕괴 등 위험에 따른 재해예방대책 등을 포함한 작업계획서를 작성하여야 하고 작업지휘자를 지정하고 작업해야하나 미 실시
  - ② 인양 하역작업 시 안전작업공간 미확보
    - 하역작업 시 기울어진 바닥면과 적재함의 좁은 공간에서 불안정한 작업이 이루어짐

- 중량물은 현장의 상태 등을 검토한 후 이에 적합한 크레인(이동식크레인 포함), 지게차 등 별도의 하역설비를 사용하도록 하여야 함
- 중량물 작업계획서 작성 및 작업지휘자 지정
  - 추락, 낙하, 전도, 협착 및 붕괴 등 위험에 따른 재해예방대책 등을 포함하여 작업계획서를 작성하고 그 계획에 따라 안전하게 작업을 수행하도록 하여야 함.
  - ※ 화물자동차 작업계획서에는 화물의 종류와 형상, 작업방법, 작업장소의 지형 등이 포함되어야 함.
- 인양 하역작업 시 안전작업공간 확보 후 작업 실시
