## 우수관로 매설 작업 중 굴착면이 붕괴되면서 매몰됨

| 공 사 명 | 00 근생 신축공사<br>(우수관로 매설) | 발생일시 | 2020.04.11.(토) 12:50경 |
| 소 재 지 | 경기 양평군 | 공사규모 | 지상 1층 1개동<br>(우수관로 L≈38M) |

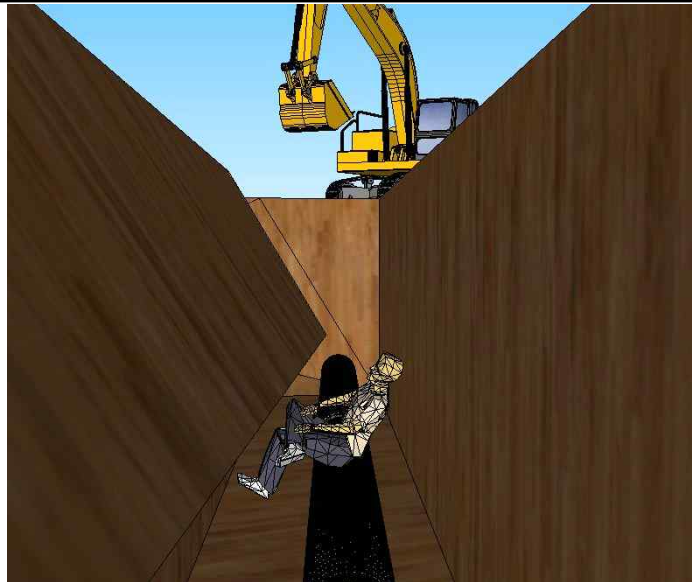
### 재 해 상 황 도

| 재해개요 | 2020. 4. 11.(토) 12시 50분경 경기도 양평군 소재 근생 신축공사 현장에서 재해자(남,53세,관로공)가 굴착면 바닥(수직으로 굴착, 깊이 약 2m, 폭 1.1m)에서 우수관로(내경 300mm, pvc이중주름관) 연결 작업을 하던 중 굴착면이 붕괴(약 1.4㎡) 되면서 매몰되어 사망한 재해임. | | |

| 안전대책 | ○ 지반 굴착작업을 하는 경우 | |
| | － 굴착면의 기울기를 지반 종류에 따른 기울기 기준을 준수하거나 흙막이 가시설 등으로 굴착면 붕괴방지 조치를 실시하여야 함 | |
| | ※ 굴착면의 기울기 기준(산업안전보건기준에 관한 규칙 별표 11) | |
