# 가압된 저장탱크 맨홀 체결중 개방되는 맨홀덮개에 맞아 사망

# 열교환기 기압시험 중 파단된 플랜지에 맞아 사망

# 암모니아 저장용기 기압 시험중 파열된 용기에 맞아 사망

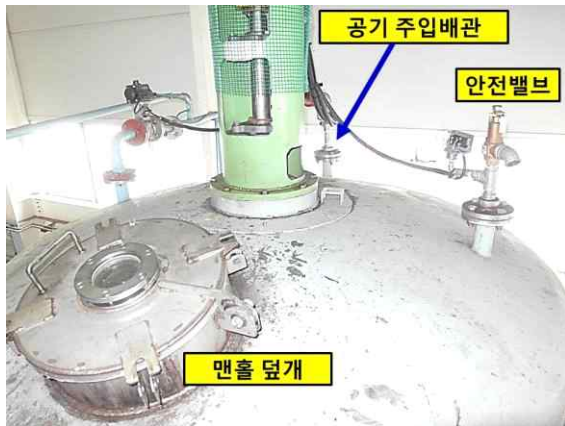
제품저장탱크

- 2017년 11월 13일(월) 16:40분경 OO시 소재 (주)OO 생산제품 소포제 포장공정에서 재해자가 약  $2.0\text{kgf}/\text{cm}^2\cdot\text{G}$  정도의 공기압력이 걸려있는 제품 저장탱크의 맨홀 덮개 체결볼트를 재체결하는 과정에서 체결볼트가 맨홀 덮개에서 이탈되어 탱크 내압에 의해 갑자기 개방되는 맨홀덮개에 머리를 맞아 치료 중 사망한 재해임

- 기계·기구 및 설비의 조정 작업 등의 작업 시 위험 방지를 위한 조치 미실시
  - 제품 저장탱크 등 압축된 기체 또는 액체가 들어 있는 기계·기구 및 설비 등의 조정 작업 또는 그밖에 이와 유사한 작업을 할 때 내부에 압축된 기체 또는 액체 등을 미리 방출시키는 등 위험 방지를 위하여 필요한 조치를 하여야 하나 미 실시 함.
- 작업계획서 미작성
  - 사업주는 저장탱크 등 화학설비 등을 사용하는 작업 시 해당 작업 등을 고려하여 작업계획서를 작성하고 그 계획에 따라 작업을 하도록 하여야 하나 미 실시 함.

- 기계·기구 및 설비의 조정 작업 등의 작업 시 위험 방지를 위한 조치 실시
  - 기계·기구 및 설비 등의 내부에 압축된 기체 또는 액체 등이 방출되어 근로자가 위험해질 우려가 있는 경우에는 압축된 기체 또는 액체 등을 미리 방출시키는 등 위험 방지를 위하여 필요한 조치를 하여야 함.
- 작업계획서 작성
  - 사업주는 저장탱크 등 화학설비 등을 사용하는 작업 시 해당 작업 등을 고려하여 덮개 판·플랜지·밸브·콰 등의 접합부에서 위험물 등의 누출 여부에 대한 점검 등에 관한 작업계획서를 작성하고 그 계획에 따라 작업을 하도록 하여야 함.

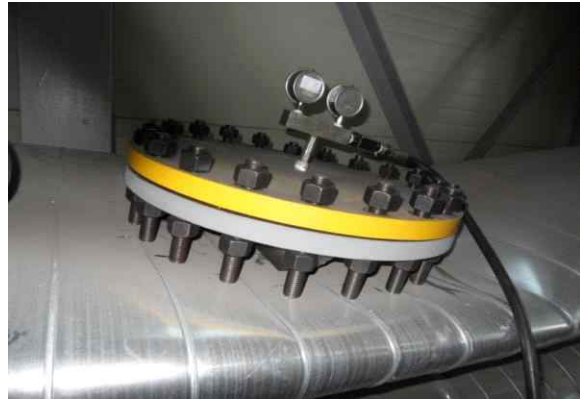
파단되어 비래된 지그 및 블라인드 플랜지

- 2014년 1월 10일 14:00분경 00시 소재한 (주)OOOOO 공장 작업장에서 조립 작업자인 재해자가 조립을 마친 열교환기(Inter cooler) Shell 부분 기압 시험(0.66MPa)을 하던 중 지그 플랜지의 용접부가 파단되며 지그 플랜지 및 블라인드 플랜지가 날아가 재해자의 머리 부분을 충격하여 재해자가 현장에서 응급조치 중 사망한 재해임.

- 압력시험 방법 부적절
  - 열교환기를 질소 등 가스를 시험 매체로 사용하여 기압 시험을 할 경우에는 특별한 예방조치를 하여 실시하는 것이 바람직하나 예방 조치 없이 기압 시험을 실시함
- 기압시험 압력용기 용접부의 비파괴 시험 미실시
  - 기압 시험을 하는 용접 구조 압력용기의 경우에는 다음 용접부의 전 길이에 걸쳐서 균열을 검출할 목적으로 비파괴 시험을 실시하여야 하나 미실시
    - ① 구멍 주위의 모든 용접부
    - ② 비압력 부품을 압력 부품에 부착하는 용접을 포함하고, 목 두께가 6mm보다 큰 모든 부착 용접부

- 적절한 방법으로 압력시험 시행
  - 고압으로 사용하는 열교환기 등의 내압시험을 실시할 경우 수압으로 실시하는 것이 바람직하며, 부득이하게 압축공기 또는 가스를 사용할 경우에는 고압을 받는 용기부 등의 파괴로 인한 위험을 방지하기 위하여 전용의 견고한 시설물 또는 장벽의 설치 등 특별한 예방조치를 하고 기압 시험을 실시하는 것이 바람직함
- 기압 시험 압력용기 용접부의 비파괴 시험 실시
  - 기압 시험을 하는 용접 구조 압력용기의 경우에는 다음 용접부의 전 길이에 걸쳐서 균열을 검출할 목적으로 재료의 특성에 맞는 자분 탐상 시험 또는 침투 탐상 시험 등의 비파괴 시험을 실시
    - ① 구멍 주위의 모든 용접부
    - ② 비압력 부품을 압력 부품에 부착하는 용접을 포함하고, 목 두께가 6mm보다 큰 모든 부착 용접부

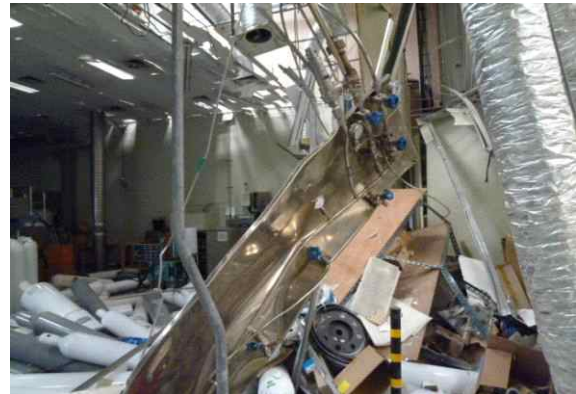
물리적 폭발에 의한 시험설비 파괴

- 2015. 5. 4.(월) 13시 37분경 전처리 작업장 용기 내면 처리실에서 암모니아 저장용 빈 용기의 기밀시험을 위해 질소 가스를 충전하여 누설시험 중 과압으로 인해 파열된 용기에 재해자가 맞아 사망한 재해임

- 기밀시험의 위험 방지 미실시
  - 질소 가스를 충전하여 누설시험 시 지나친 압력의 주입 또는 불량한 작업 방법 등으로 용기 파열에 의한 위험을 방지하기 위한 방호벽 설치 등 안전조치를 미실시
- 압력방출장치(안전밸브) 설정 재조정
  - 용기 기밀시험 500psi(35.2kgf/cm<sup>2</sup>) 압력 초과 시 과압을 방지할 수 있도록 안전밸브 미설치
- 기밀시험 시 압력 상승을 확인할 수 있는 압력계 미설치

- 기밀시험의 위험 방지 조치
  - 질소 가스를 충전하여 누설시험 시 지나친 압력의 주입 또는 불량한 작업 방법 등으로 용기 파열에 의한 위험을 방지하기 위한 방호벽 설치 등 안전조치 실시
- 압력방출장치(안전밸브) 설정 재조정
  - 용기 기밀시험 500psi(35.2kgf/cm<sup>2</sup>) 압력 초과 시 과압을 방지할 수 있도록 안전밸브를 설정
- 작업 방법 변경
  - 질소 충전 시 공급 압력 조정기를 설치하고, 용기 내부 충전압력을 자동으로 확인할 수 있도록 설비 개선이 필요
- 작업에 적합한 압력계측장치 설치
  - 압력계 최대 눈금 범위는 측정압력의 2배 이상 또는 설계압력의 1.5배 이상 3배 이하로 설치하시기 바람

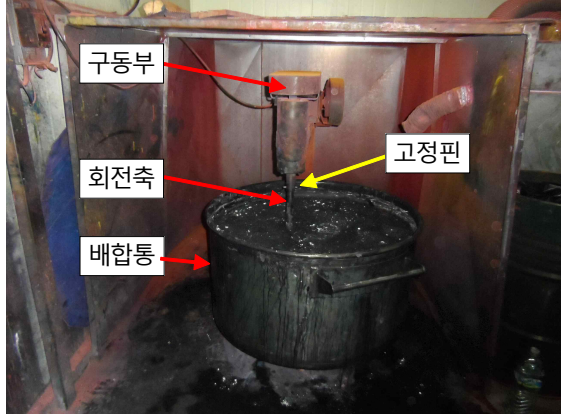
디졸버(배합기)

- 2013.5.20(월) 15시경 00시 소재 (주)00잉크 공장 내 배합실에서 잉크 배합업무 담당 직원이 배합기(디졸버)를 이용하여 잉크 원료 배합 작업 중 배합기 회전날 고정 핀 돌출부에 작업복 오른쪽 옆구리 부분이 감기면서 질식사하여 사망한 재해

- 배합기 회전날 고정 핀 돌출부위에 의한 옷 말림
  - 배합기 회전축과 회전날 연결 고정 핀이 돌출된 상태로 설치되어 회전 시 작업자의 옷 등이 걸려 말림 사고의 위험이 높으나, 이에 대한 안전조치가 이루어지지 않음
- 운전 정지를 하지 않은 상태에서 작동 중인 배합기에 접근하여 작업 실시
  - 작업자는 배합기 운전정지를 하지 않은 상태에서 작동 중인 배합기에 근접하여 배합 통 위로 올라온 원료를 쇠 주걱으로 정리 작업을 수행함

- 회전날 연결 고정 핀은 돌출되지 않는 문함형으로 설치
  - 배합기 회전축과 회전날 연결 고정 핀 설치 시 돌출 부위가 없는 문함형이 되도록 핀 길이를 수정 설치함
  - 핀 길이 수정이 어려우면 돌출부위에 덮개를 설치하여 말림 위험을 차단
- 배합기 가동 중에 작업 금지
  - 배합 통 주변 정리 작업을 실시할 경우에는 반드시 운전 정지 후에 작업할 수 있도록 작업 안전 수칙을 준수
  - 아울러, 배합기 가동 전에 배합통에 덮개를 반드시 덮을 것
    - ※ 기존 덮개(플라스틱 재질)보다 견고한 형태(예, 스테인리스 또는 철판)의 덮개로 교체
- 비상 정지 스위치 설치
  - 배합기에 비상정지 장치를 작업자 접근이 용이한 곳(배합 기계)에 설치
    - ※ 적색의 버섯모양의 형태 및 수동 복귀형으로 스위치를 복귀하더라도 전원은 차단된 상태를 유지하고, 운전조작을 처음의 시동 상태에서 시작되는 구조

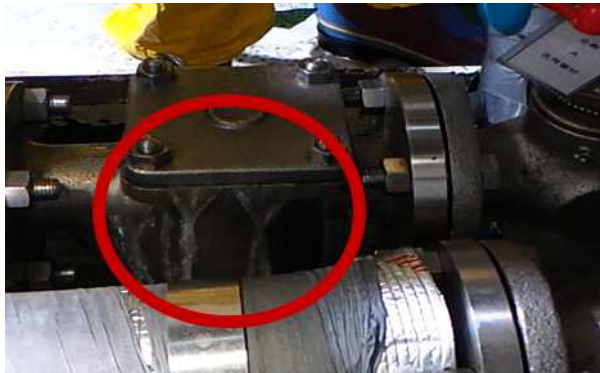
디클로로메탄 누출(스트레이너)

- 추출조(지하실) 이송 작업 시 이물질 제거용 스트레이너 덮개 볼트 체결 불량으로 발생한 틈에서 디클로로메탄이 누출되어 작업장으로 확산되었고,
  - 펌프 가동 시 에어빼기 볼트가 탈락되어 있어 에어 벤트(직경 0.95cm)에서 디클로로메탄이 작업장 내로 급속히 누출되었음
  - 펌프 조작 패널이 외부에 있어 펌프 조작자는 추출조(지하실)에서 디클로로메탄이 누출되고 있는 상황을 인지하지 못하였음.
- ※ 위 사진은 스트레이너와 에어 빼기 밸브에서의 누출 재현 실험 사진임.

- 스트레이너 청소 등의 작업을 하지 않도록 디클로로메탄을 외부 탱크로 바로 이송시킬 수 있는 성능의 슬러리 펌프로 교체.
- 스트레이너 및 펌프 설비를 옥외로 이동시켜 환기가 잘 되는 장소에서 스트레이너 청소 및 에어 빼기 작업 실시.
- 펌프 에어 빼기 밸브가 빠지지 않는 구조로 변경하여 밸브 유실 방지.
- 스웰링 존 지하실 CCTV 설치하여 펌프 조작자가 작업장 상황을 볼 수 있도록 함.

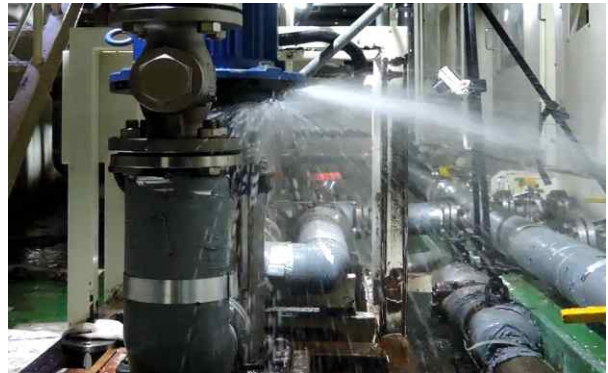
디클로로메탄 누출(에어벤트)

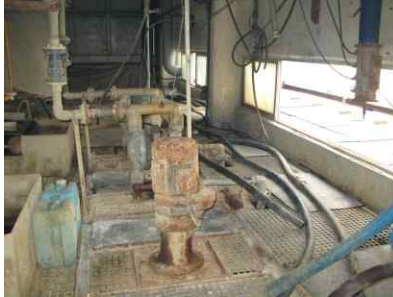
- '13년 9월 16일(월) 오후 1시 40분경 경기도 ○○(주)의 중화 처리 공정에서 재해자가 중화 처리 작업 중 발생된 복합 유해가스 흡입(추정)으로 쓰러짐
- 동료 작업자 1명이 발견하여 119에 신고하고 병원으로 후송하였으나 사망함

- 중화조에 폐산(강, 약)을 혼합하는 과정에서 다량의 복합 유해가스가 발생되었고, 중화조 하부 슬러지 부분에서 발생하는 황화수소( $H_2S$ ) 등의 혐기성 가스가 함께 누출되어 재해자에게 폭로됨
  - ※ 국소배기장치(상방 흡입형 외부식 후드)가 지면에서 2.45M 상부에 설치되어 기류가 근로자의 호흡기를 통과한 후 배기되므로 부적정
- 재해자는 유해가스를 제어할 수 있는 방독 또는 송기 마스크를 착용하지 않았으며 분진용 방진마스크를 착용하였기 때문에 다량의 복합 유해가스를 흡입함

- 국소배기장치 설치 시 후드는 유해 물질이 발생하는 곳마다 근접하여 설치
- 중화 처리 작업 시 송기 또는 방독마스크 등의 호흡용 보호구 착용 후 작업
- 관리 대상 물질을 올바른 취급을 위한 작업 수칙을 제정하여 준수

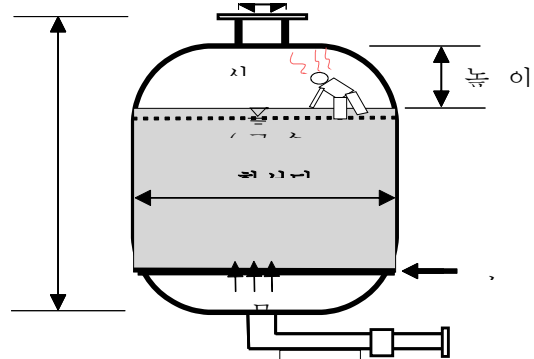
재해 상황도

- 2011.3.29(화) 11:40경 00시 0000(주)가 시공하는 000(주) 탈황 설비에 재해자가 설치될 활성탄(Activated Carbon) 필터(Filter) 용기 내부로 들어가 용기에 충전된(채워진) 활성탄 평탄 작업 중 산소결핍에 의한 질식으로 사망한 재해

- 작업 절차 부적합
  - 용기 내부로 근로자 출입 시 용기 출입 허가서에 따른 산소 등 농도 측정 후 작업 감시자가 상부 맨홀에서 내부 상황을 감시하고 필요시 송기 마스크 지급 또는 환기시설을 설치하는 등 조치를 해야 하나 이를 미 실시
- 활성탄에 대한 유해 위험성 검토 미 실시
  - 젖은 활성탄은 공기 중의 산소를 제거하고 세균의 번식에 의해 탄산가스나 일산화탄소가 발생하여 산소가 결핍되므로 밀폐공간 내에서 작업 시 유해할 수 있어 젖은 활성탄을 취급 시 산소결핍 위험에 대한 사전 검토를 실시하고 재해예방 대책을 세워야 하나 미 실시

- 작업 절차 준수
  - 활성탄 필터 용기에 활성탄 충전 및 평탄작업과 물 급수 및 배수 등 작업 시 작업 절차에 따른 작업절차 준수
  - 작업 전(용기 출입) 시공사에서 산소 농도 측정, 작업 감시자 배치, 보호구 지급
- 활성탄에 대한 사전 유해·위험성 검토
  - 용기 내에 활성탄 등 재료 투입 시 재료를 취급하는 과정에서 재료의 고유 특성에 따른 산소결핍 등 유해·위험성을 사전에 검토하고 재해예방 대책을 수립

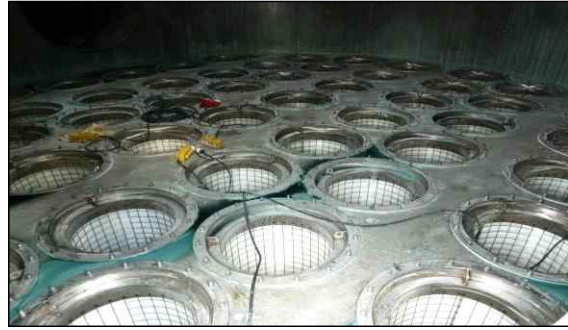
황산필터

- 재해자가 2013년 3월 8일부터 00시 000 내의 황산 회수 반응기에서 황산 필터를 교체하는 작업의 신호수 및 보조업무를 수행하다 황산에 노출된 후 사망한 재해임

- 노출 화학물질과 맞지 않는 보호구 지급 착용
  - 반응탑 내부 작업 및 외부 작업은 산성가스(황산)에 노출되는 작업으로 산성가스용 방독마스크를 지급 착용토록 하여야 하나 화합물용 방독마스크 및 방진마스크를 지급 착용케 함에 따라 황산에 직·간접으로 노출됨
- 작업 중 환기장치 미가동
  - 반응탑 내부는 지속적으로 황산미스트가 발생하는 작업이나, 작업 전에 환기장치를 가동하고 작업 중에는 가동하지 않음
- 유해가스 농도의 미 측정 등
  - 재해가 발생된 반응탑 내부는 아황산가스를 황산으로 전환하여 황산을 회수하는 공정으로, 유해가스가 잔존하는 환경이 조성될 수 있으므로 작업 전 아황산가스에 대한 농도 측정을 실시하여야 하나 미 실시

- 작업 조건에 맞는 보호구 지급
  - 산성가스(황산)가 발생하는 작업에서는 산성가스용 방독마스크를 지급 착용토록 하고, 유해가스의 농도가 고농도인 경우에는 송기 마스크 및 공기호흡기 등을 지급 착용토록 조치
- 작업 중 환기장치 지속적 가동
  - 반응탑 내부에서 지속적으로 공기 중으로 오염물질이 배출되거나 기화되는 등의 작업 시에는 상시 환기장치를 가동하여 외부의 깨끗한 공기가 지속적으로 공급되도록 조치
- 유해가스 농도의 측정 등
  - 밀폐공간 및 화학물질 등이 발생하는 장소에서의 작업에서는 유해가스 농도를 측정하여 작업 가능성 여부를 평가 후 작업하고, 발생하는 화학물질에 대한 측정기를 보유하여 작업 중 지속적으로 유해가스 농도를 측정

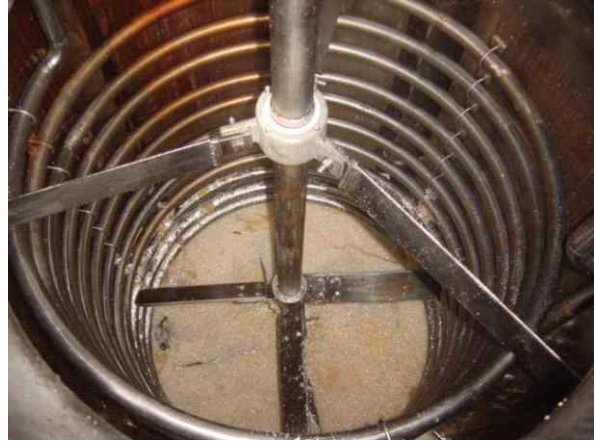
사고발생 반응기 내부

2005. 03.20(일) 08:10분경 00시 소재 000화학(주) 반응기 에서 재해자 등 2명이 반응이 종료된 반응물을 펌프로 이송 작업 중 반응기 하부의 반응물이 정체되어 이를 해소하기 위하여 질소 공급 상태 및 유기용제 증기가 체류되어 있는 반응기 내부에 들어가 조치 중 중독·질식에 의해 사망한 재해임

- 용기 내부 입조 작업 시 환기 미실시
  - 질소 등 불활성기체 또는 유기용제 증기가 체류되어 있는 반응기 내부의 입조 작업 시 산소결핍 또는 중독·질식 우려가 있으나 환기 미실시
- 불활성기체의 누출 방지(질소 공급 밸브 차단)조치 미실시
  - 불활성기체(질소) 공급에 의한 중독·질식 우려가 있는 장소에서의 작업 시 질소공급밸브를 차단하고 내부 환기 조치 실시하여야 하나 이를 미실시
- 밀폐공간보건작업프로그램 미시행
  - 밀폐공간에 근로자가 작업을 수행하기 위하여 밀폐공간의 위험을 통제하기 위한 밀폐공간보건작업프로그램을 수립하여 시행하여야 하나 이를 미실시

- 용기 내부 입조 작업 시 환기 및 가스농도 측정 실시
  - 질소 등 불활성기체 또는 유기용제 증기가 체류 우려가 있는 용기 내부의 입조작업 시 환기를 실시하고 산소 농도 및 유해 물질 농도를 측정하고 작업 실시
- 불활성기체 누출 방지 조치 실시
  - 불활성기체 등의 공급(누출)에 의한 중독·질식 우려가 있는 장소에서의 작업 시 불활성기체 누출 우려가 없도록 밸브를 잠그고 임의로 개방하는 것을 금지시키는 뜻을 보기 쉬운 장소에 게시
- 밀폐공간보건작업프로그램 수립·시행
  - 작업시작 전 산소농도 측정, 공기호흡기 또는 송기 마스크 등의 착용, 감시인 배치, 응급 조치 등 안전보건 교육 및 훈련이 실시

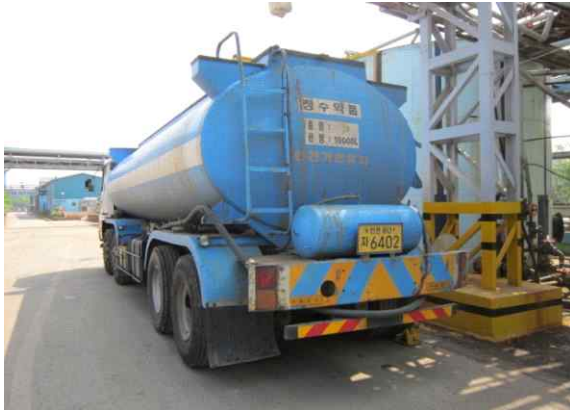
[사고 탱크로리]

○'14년 4월 3일(목) 08:01경에 00시 소재 000(주)에서 000 소속 탱크로리 운전자가 납품할 폐수처리 약품을 상차 하고자 탱크로리 상부로 올라가 작업 중 떨어지면서 머리를 바닥에 충격하였으며 이틀 후 병원에서 사망

- 외부 인력에 대한 관리 소홀
  - 하청 근로자를 포함한 외부 인력이 수시로 드나드는 작업장에서의 동선 통제, 작업지시, 확인 및 감독 등
- 작업계획서 작성 미비
  - 탱크로리는 차량 높이가 3M 이상인 작업 특성을 반영한 작업계획서 미작성
- 떨어짐 방지 조치 미흡
  - 높이 2M 이상의 떨어질 위험이 있는 장소에서의 작업 시 안전조치 미흡

- 작업계획서 작성
  - 탱크로리 등 고소작업의 특성을 고려한 작업계획서를 작성하고 관리자는 근로자가 작업 방법을 준수하는지 여부 수시 확인
- 보호구 착용
  - 안전대 부착 설비 설치 및 안전모, 안전대 등 착용 확인 철저
- 안전교육 정기 실시
  - 떨어짐 등의 위험이 있는 작업 시 해당 작업 근로자에게 작업 내용(방법) 등에 관한 안전교육 정기 실시

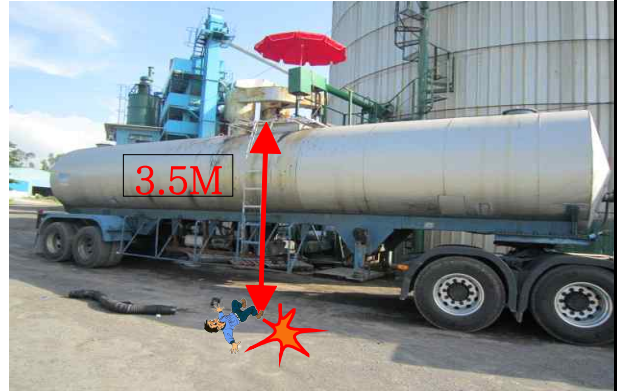
[재해상황도]

- '15년 7월 9일(목) 오전 11시경 00시 (주)OOOO 아스팔트 보관 및 판매 업체 소속 피해자가 아스팔트 보관 탱크 불출 배관에 작업발판 대용으로 25톤 탱크로리 차량을 주차시킨 후 보관 탱크 불출 배관 커플링 및 주유 호스 교체 작업을 하던 중 3.5m 아래 바닥으로 추락하여 119에 신고 병원으로 이송하였으나 사망한 재해임.

- 고소작업 시 추락방지 조치 미 실시
  - 지상 3.5m 고소작업을 할 경우에는 추락 위험을 방지하기 위하여 안전한 안전난간, 울타리, 안전방망을 설치하거나 안전방망 설치가 곤란한 경우에는 근로자에게 안전대를 착용하도록 하여 추락 위험 방지 조치를 하여야 하나 해당 조치를 실시하지 않음
- 보호구 미착용
  - 추락할 위험이 있는 작업 시에는 안전모, 안전대 등의 보호구를 착용하여야 하나 이를 이행하지 않고 작업을 실시함

- 추락방지 조치 철저(규칙 제42조)
  - 사업주는 지상 3.5m 고소작업을 할 경우에는 추락 위험을 방지하기 위하여 안전난간, 울타리, 안전방망을 설치하거나 안전방망 설치가 곤란한 경우에는 근로자에게 안전대를 착용하도록 하여 추락위험방지 조치 철저
- 보호구(안전대 및 안전모) 착용 철저(규칙 제32조)
  - 추락 위험이 있는 작업 시에는 안전대, 안전모를 반드시 착용 후 작업을 실시

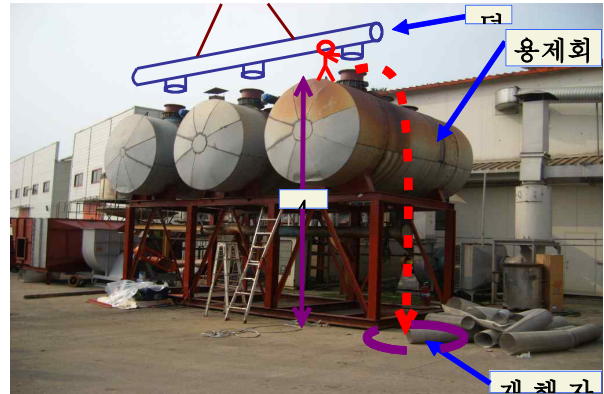
[재해상황도]

- '06년 6월 22일 08:50분경 000공업(주)에서 재해자와 동료 작업자 2명이 용제 회수 장치 설치를 위해 지상으로부터 4.4m 높이의 용제 회수 장치 활성탄 탱크 상부에서 탱크와 덕트를 연결하던 중 이동식 크레인에 매달려 있던 덕트가 흔들리면서 재해자가 중심을 잃고 지상으로 추락하여 병원에서 치료 중 사망한 재해임

- 추락방지 조치 미실시
  - 추락의 위험이 있는 지상으로부터 4.4m인 탱크 위에서 작업함에도 불구하고 작업발판이 설치되어 있지 않은 용제 회수 장치 활성탄 탱크 상부에서 작업 중 추락
- 개인보호구 미착용
  - 고소에서 안전모 등 개인보호구를 착용하지 않은 상태로 작업 중 추락하여 두부를 다쳐 사망

- 추락방지 조치 및 개인보호구 착용 철저
  - 높이 2미터 이상인 장소에서 작업하는 경우에는 추락을 방지하기 위하여 안전 난간이 구비된 작업발판이나 작업대를 설치하여야 함
  - 안전대 부착 설비를 설치하고 근로자로 하여금 안전대를 착용·사용토록 하여야 함.
  - 추락의 위험이 있는 장소에서 작업하는 경우에는 안전모를 지급·착용토록 하여야 함.

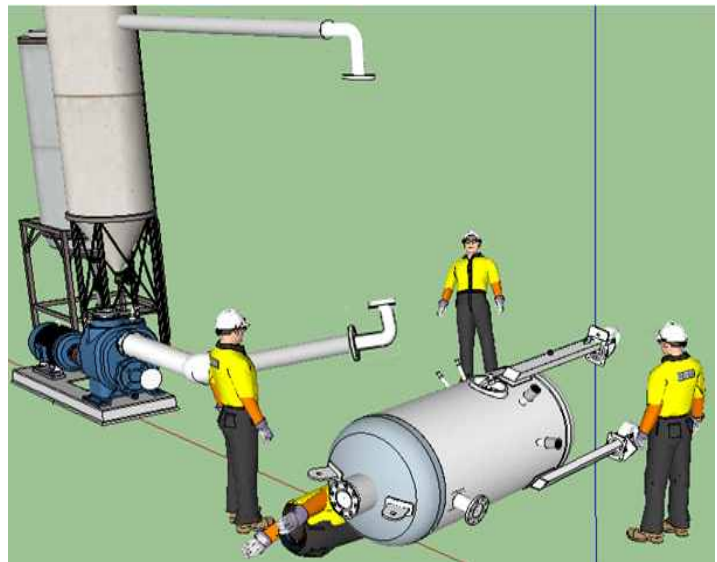
[재해상황도]

2019.4.11.(목) 14:34분경 000 소속 근로자 피해자 000이 000공장 내 사용 중인 Spandex Pilot 설비용 Polymer Filter Housing 철거작업 중 Filter Housing이 넘어지면서 깔려 병원 후송 후 사망한 재해임.

- 사업주는 폴리머 필터 하우징 철거작업 시 필터 하우징이 넘어지지 않도록 붙들어 지탱하게 하는 등 안전조치를 하여야 하나가 전도 방지 조치를 하지 않은 상태에서 작업함. (관련:「산업안전보건기준에 관한 규칙 제3조 2항」)

- 사업주는 폴리머 필터 하우징 등 중량물 취급작업 시 위험을 방지하기 위하여 해당 작업에 대한 작업계획서를 작성하여야 하나 하지 않음. (관련:「산업안전보건기준에 관한 규칙 제38조 1항」)

- 피해자가 폴리머 필터 하우징 철거작업 시 필터 하우징이 전도될 위험이 높음에도 불구하고 개인보호구(안전모)를 착용하지 않은 상태에서 작업함. (관련:「산업안전기준에 관한 규칙 제32조 1항」)
